# **ANUARIO ARQUEOLÓGICO DE ANDALUCÍA**

## **EXCAVACIONES ARQUEOLÓGICAS EN LA CALLE JUAN TAMARIZ Nº 6 DE CARMONA (SEVILLA).**

Isabel Rodríguez Rodríguez

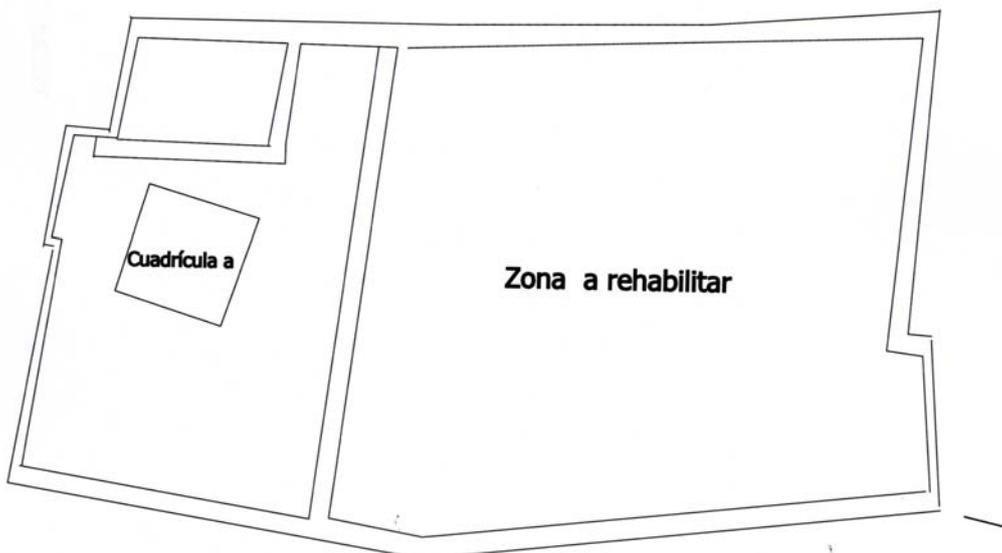
**C/ Juan Tamariz nº 6. Carmona.  
 Planta del solar y situación de la  
 cuadrícula A.**

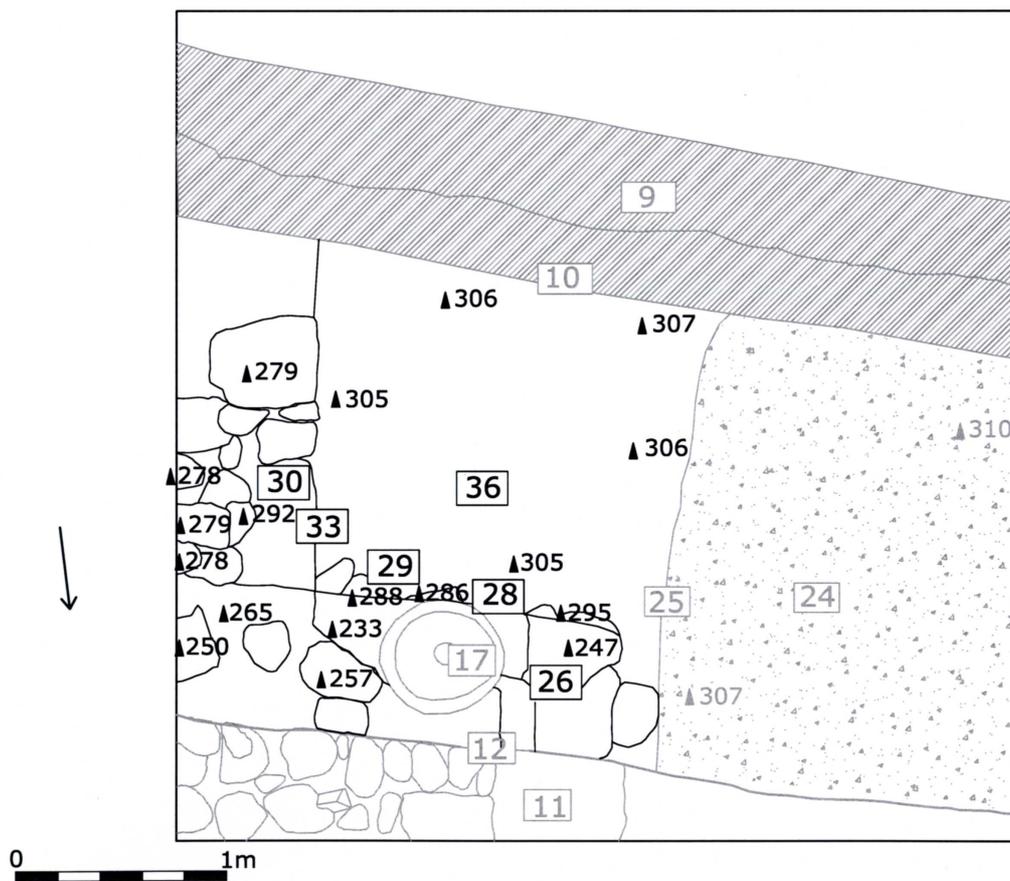
FIG.4

INTERVENCIÓN ARQUEOLÓGICA PREVENTIVA EN EL SOLAR Nº 6 DE LA CALLE JUAN TAMARIZ, CARMONA (SEVILLA). CUADRÍCULA A. PLANTA FASE ROMANA.

Se han documentado dos muros perfectamente trabados que forman la esquina de un edificio de naturaleza doméstica. Las U.U.E.E. 26-29, pertenecen a una construcción orientada 110 grados, construida con piedras de alcor de gran tamaño y sillarejos, que aún conserva restos de estucos de color blancuzco en su superficie. Posee unas dimensiones de 1,80 m. de longitud documentada, una anchura de 0,70 m. y una altura de 1,30 m. Llamamos U.E. 27 al relleno de

La segunda construcción U.U.E.E. 30-33, está orientada 12 grados y se encuentra realizada alternando tramos de piedras de alcor de regular tamaño con sillares del mismo material. Se ha denominado U.E. 30 a los restos del muro que se encuentra arrasado por zanjas de cronología islámica realizadas para extraer material constructivo; U.E. 31 al relleno de la zanja de cimentación formada por tierra de color marrón de origen y formación artificial, deposición rápida, composición homogénea, textura arenosa y estructura granular, en la que no se ha localizado ningún material; U.E. 32 a la cimentación que posee 2 m. de longitud, unos 0,70 m. de anchura documentada, ya que se encuentra localizada en el perfil Este de la cuadrícula y no se pueden apreciar sus medidas completas, y U.E. 33 a la zanja de cimentación, que tiene una anchura de casi 0,40 m. en la zona documentada.

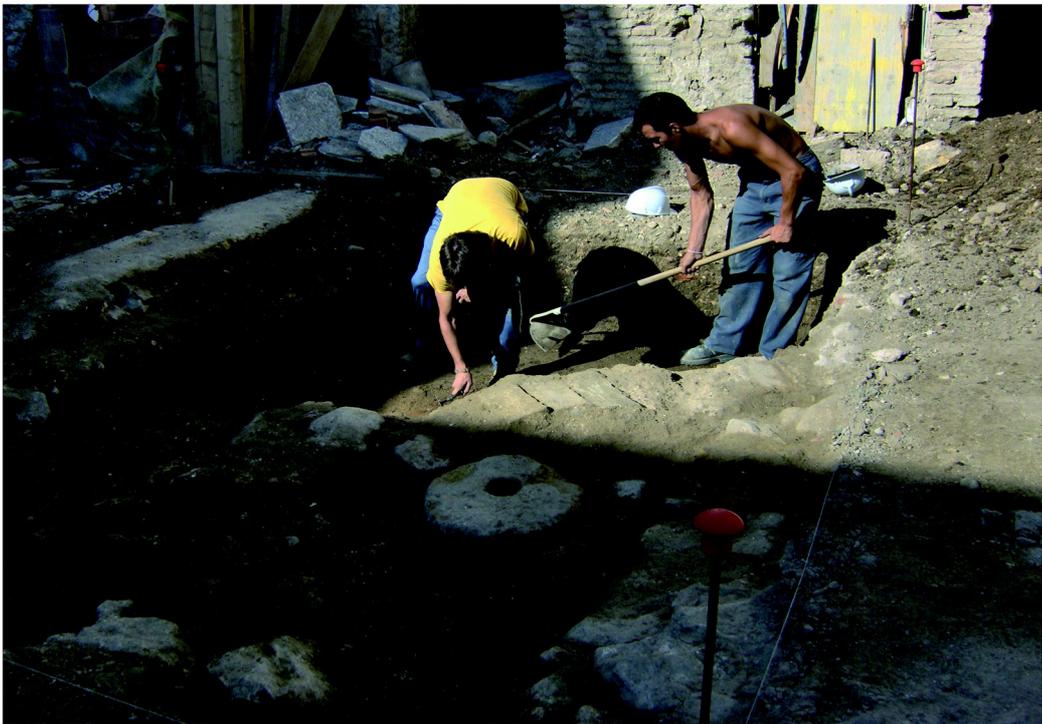
VISTA DE LA EXCAVACIÓN

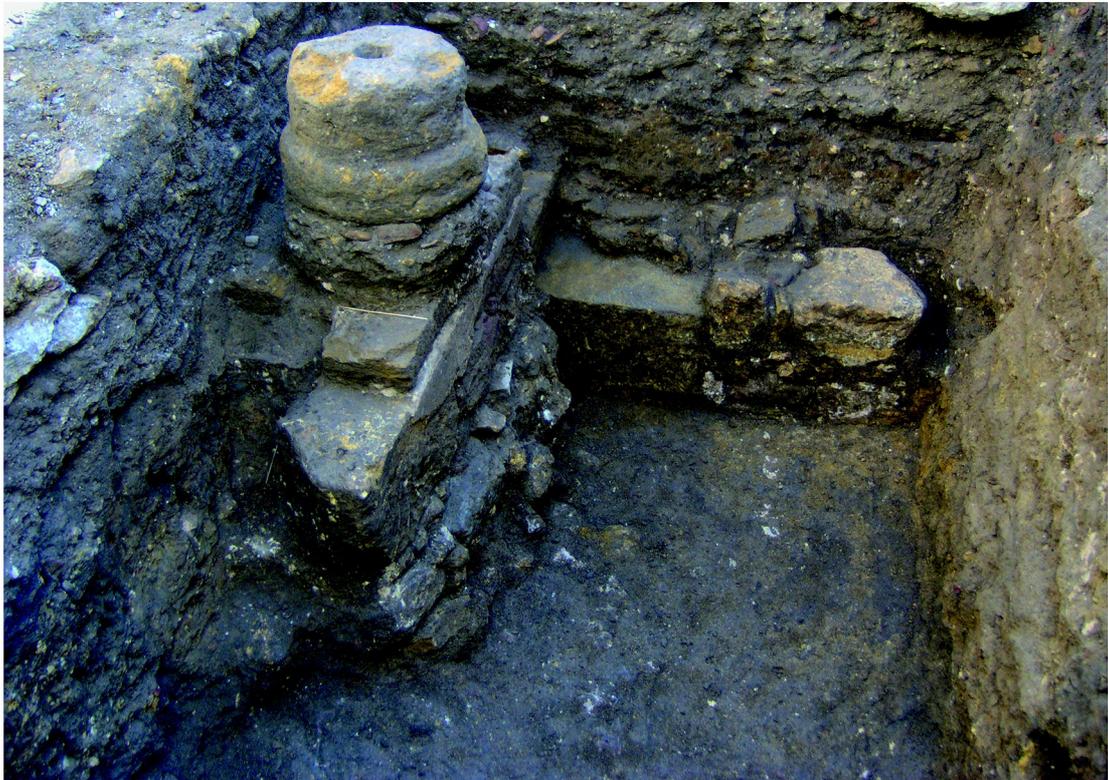
VISTA DE LAS ESTRUCTURAS ROMANAS

la zanja de cimentación en el que no se ha documentado ningún material y U.E. 28 a la cimentación del muro, realizada con piedras irregulares de alcor de mediano tamaño, aquí se localizaron fragmentos amorfos de cerámica prerromana con decoración a bandas, fragmentos de cerámica común romana y restos de ánforas. La U.E. 29 corresponde a la zanja de cimentación propiamente dicha. Esta estructura se encuentra cortada por la zanja de cronología medieval U.E. 24-25.

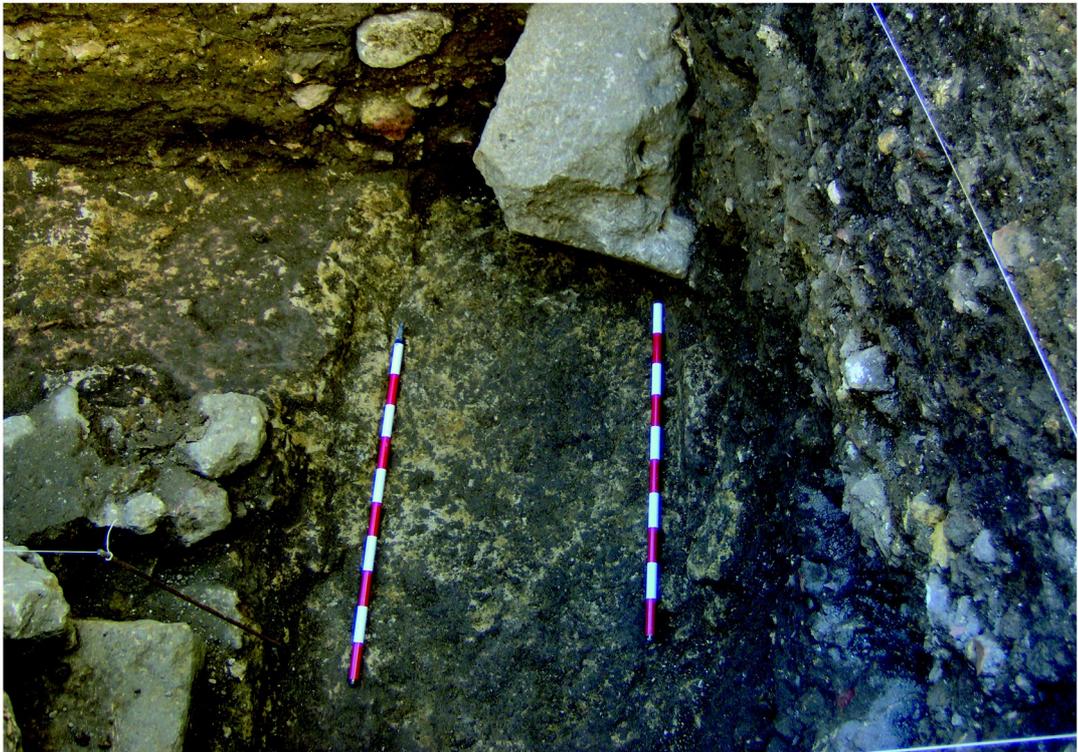
VERTICAL SOBRE EL ALCOR

De época romana también se ha documentado una vertical negativa (U.E. 38), realizada en la roca base de alcor. Coincide probablemente con el trazado del muro de cierre de la casa, aunque no se puede descartar que estuviese relacionada con la cloaca localizada en la zona. Las huellas que ha dejado en el alcor tienen unas orientaciones de entre 30 y 20 grados respectivamente, y una profundidad documentada de 12 y 14 cm. Se encuentra completamente arrasada por la vertical de cronología islámica 24-25, lo que ha impedido conocer su verdadera naturaleza.
