ANUARIO ARQUEOLÓGICO DE ANDALUCÍA

2007

Resultados de la intervención arqueológica “Arco de la Magdalena”. Baza, Granada

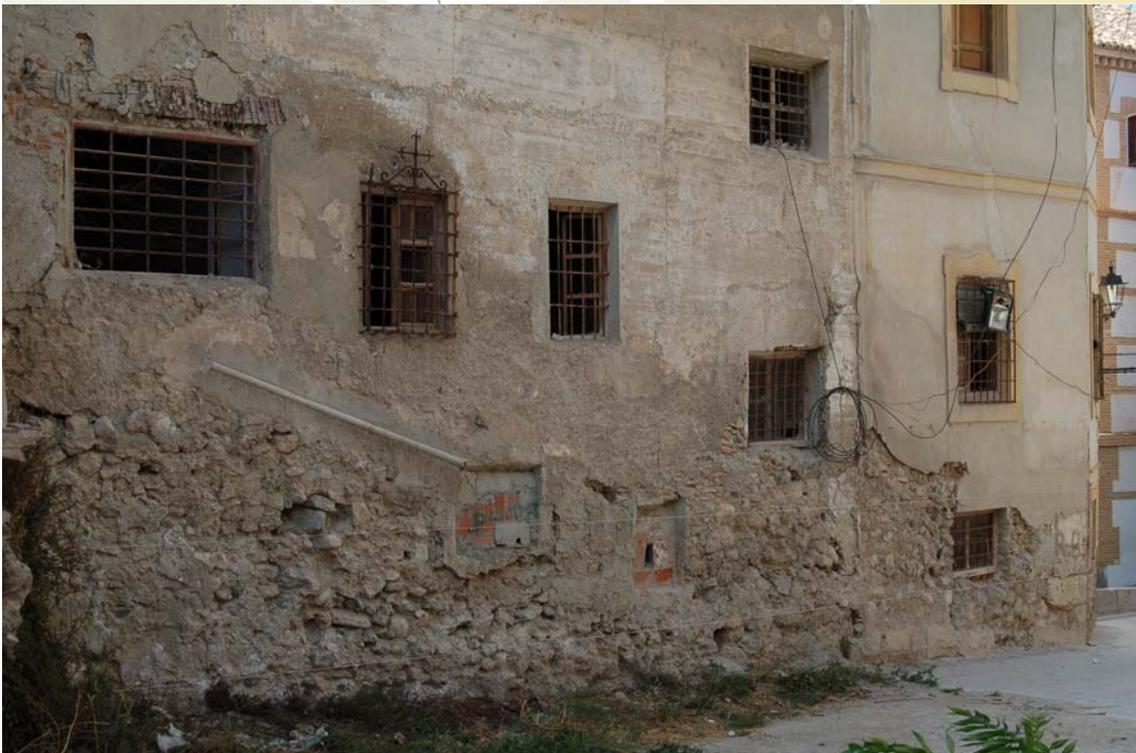
La fachada principal es el resultado de una remodelación efectuada en el último cuarto del siglo XIX, en la década de 1880, que ocultó su primitiva configuración (fig.2). Con esta obra, la fachada adoptó el estilo historicista que caracteriza a otras casas de la ciudad, en especial a las situadas en las calles de Agua y Alamillos. Mediante su nueva resolución decorativa, la fachada quedó dividida verticalmente por cuatro pilastras cajeadas que separan paños y huecos, concentrándose sobre éstos últimos los motivos ornamentales.

La fachada principal, como ya apuntábamos anteriormente, es el resultado de una remodelación efectuada en el último cuarto del siglo XIX, es en esta época cuando se añade además la esquina situada al sureste y muchas de las divisiones interiores que actualmente se conservan.

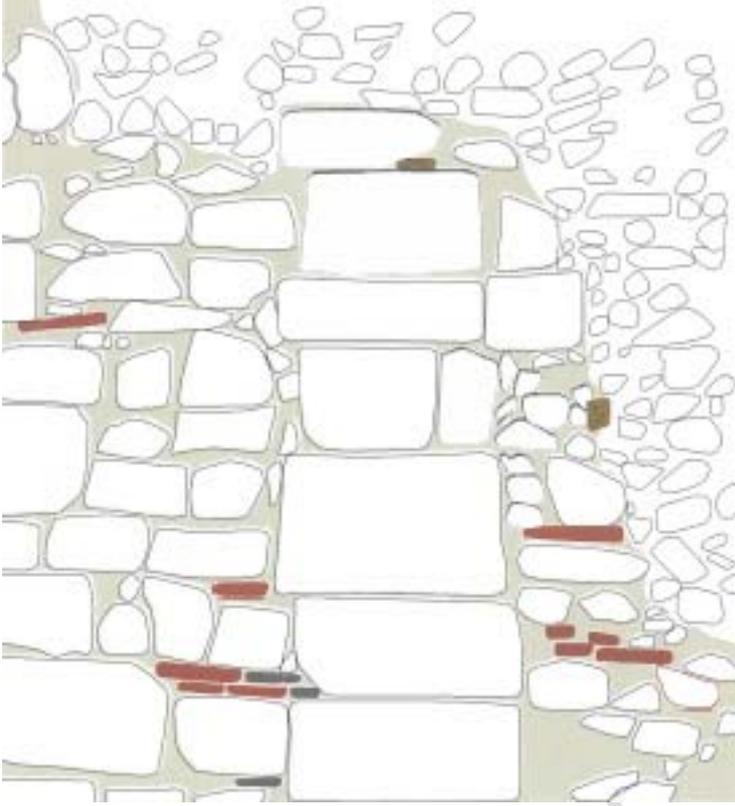
La última obra que aparece es un canal de desagüe construido con argamasa de cal y piedras, su base y cubierta está formada por ladrillos de 14 cm. de ancho y 26 cm. de largo. Al parecer se trata del canal más antiguo ya que aparece cortado el canal de atarjeas y desaparece por la construcción del colector (fig.5).

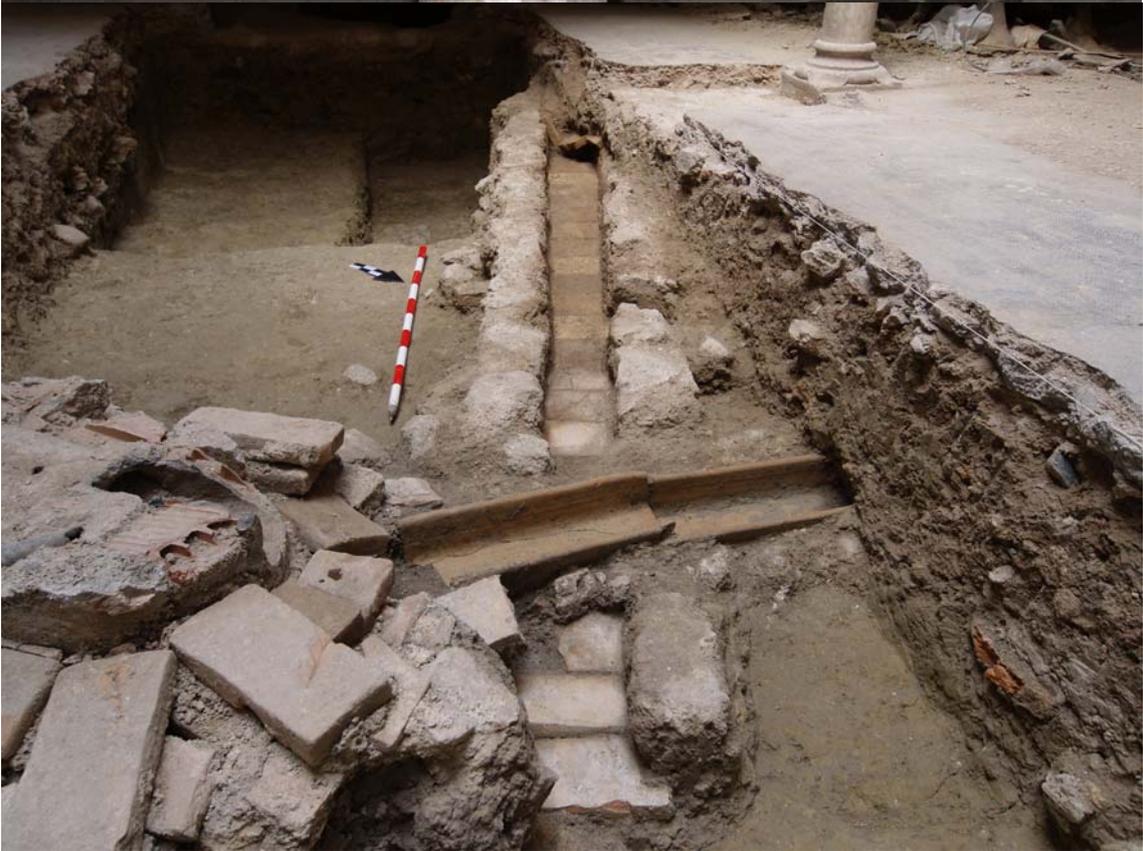
En el interior de la crujía abovedada (fig.8) aparece otro canal de desagüe, formado por piedras de pequeño tamaño unidas con argamasa de cal y arena y una base de ladrillos sobre la que asientan los atanores.

Se mantienen además dos crujías abovedadas, situadas en los lados sur y oeste, cuya función parece haber sido la de almacenamiento. Resulta algo incierta su datación cronológica y sobre su origen se abren dos posibilidades, que sea contemporánea del resto del inmueble o bien que proceda de una construcción anterior de época nazarí. El problema con esta última hipótesis es que en esta zona no se ha registrado ningún resto arquitectónico de este periodo (fig.15).

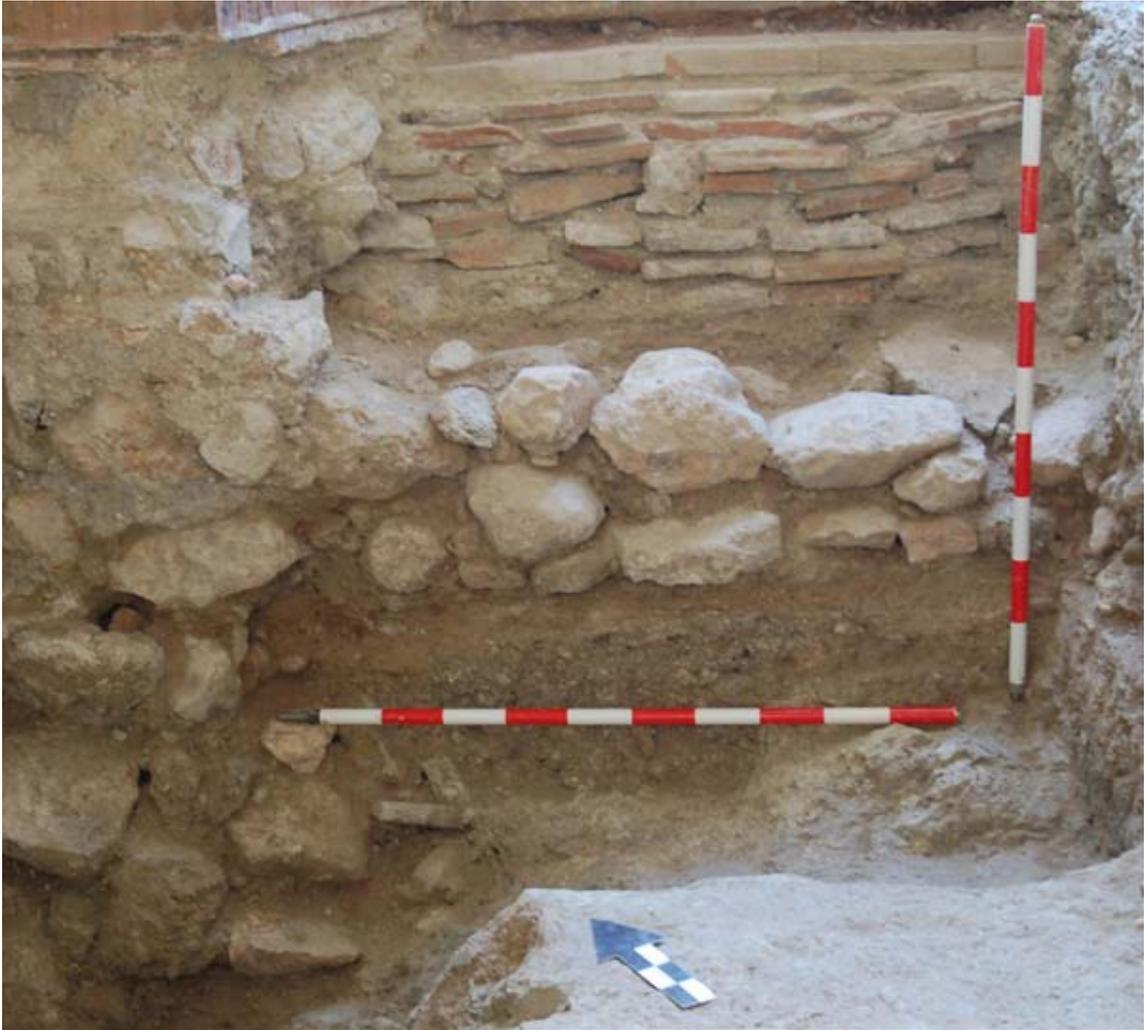
Otras estructuras aparecidas en el interior de la crujía corresponden a estructuras negativas excavadas en el suelo (fosas). En el relleno de éstas ha aparecido más de 1.200 fragmentos de cerámica medieval (FS1011), destacando fragmentos de cerámica esgrafiada de época nazarí, además aparecen intrusiones de época moderna (fig.9).

En cuanto a la fosa del interior de la crujía decir que es donde aparecen los materiales más antiguos de la casa pero sin relación a ninguna vivienda medieval, ni cimentación que feche el edificio.

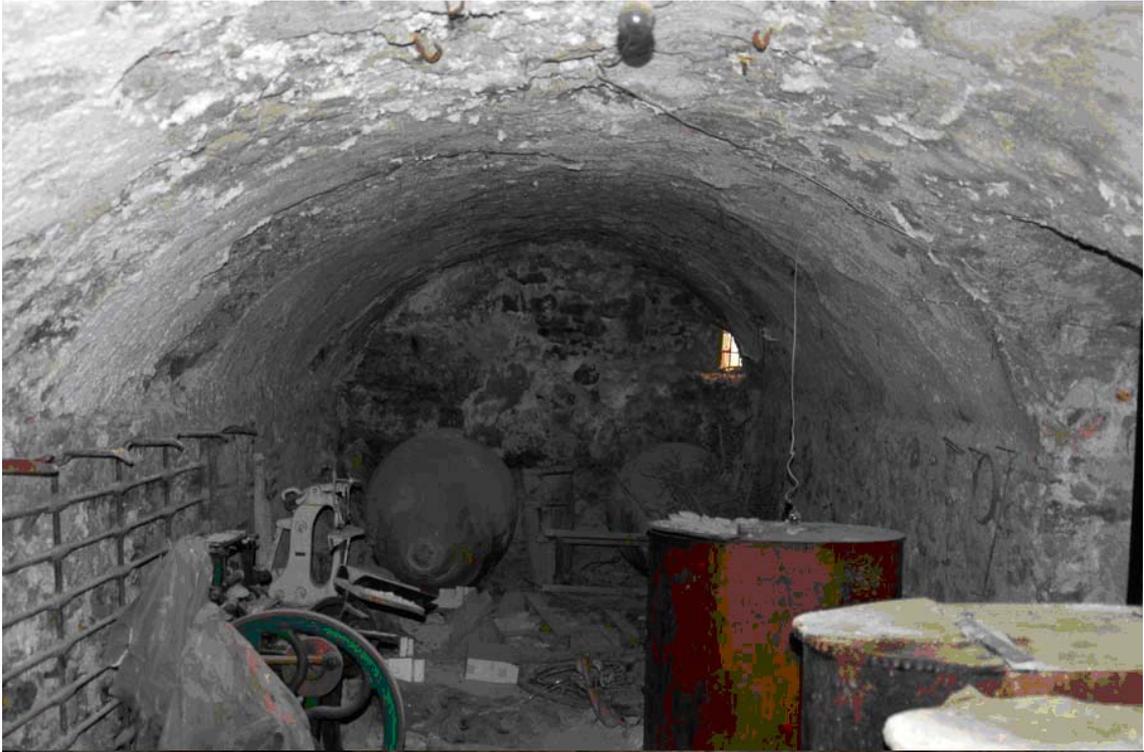
planta baja de la casa. Su construcción fue realizada con hiladas de piedra en paralelo, unidas entre sí mediante mortero de cal grasa (fig.11).

En otro nivel del edificio, el sondeo 2 fue planteado con la misión de localizar la parte superior de la bóveda mayor y su posible relación con la acequia o Caz Mayor que discurre paralelo a ésta. La excavación de este sondeo no ha aportado la información prevista ya que se ha localizado el techo de la bóveda que cubre la crujía oeste de la planta baja pero sin ver ninguna relación con el Caz Mayor, sólo han aparecido niveles modernos.

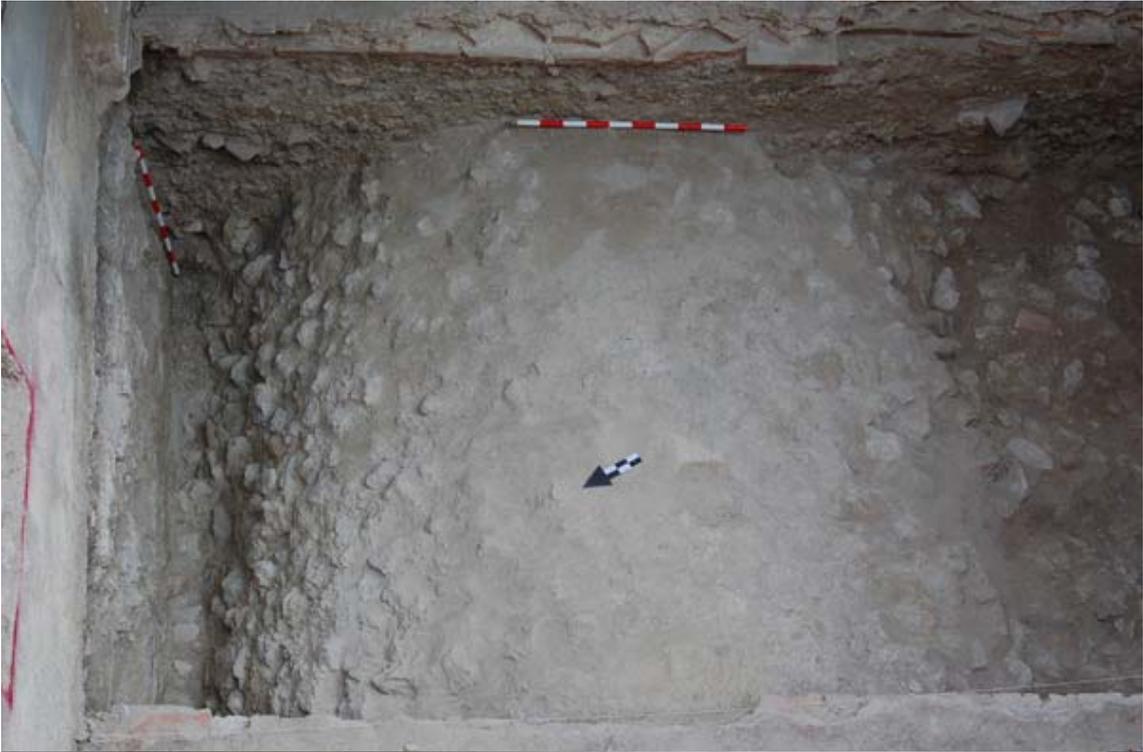
En este sondeo se pueden definir niveles que irían desde época medieval hasta la actualidad. Los niveles de escombros y primeros rellenos son adscribibles a época contemporánea. En mitad, se enmarcarían los niveles modernos. De las cotas inferiores, habría que destacar un muro (del que se cree que tiene dos fases de construcción diferentes) y un suelo, que tienen una datación que podría fijarse como medieval (fig.13).

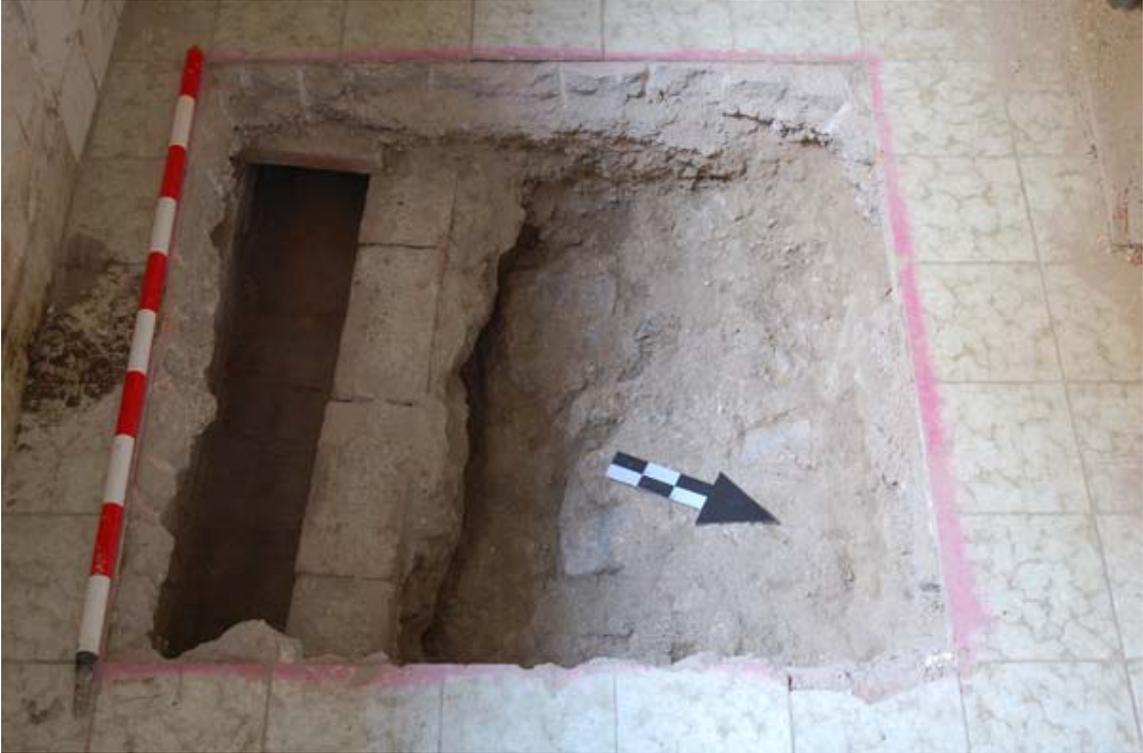
- PRIMERA FASE
- SEGUNDA FASE
- TERCERA FASE

De lo sondeos murarios se ha podido comprobar que la estructura de la casa actual, parece haber comenzado a fraguarse en los años treinta del siglo XVI, tras un terremoto que causó grandes daños en la mayoría de casas y construcciones de Baza. Aunque muy reformados (no se conserva la fachada original), se puede aun distinguir el patio realizado en mampuesto, alrededor del cual se repartirían las distintas dependencias y se elevaría la segunda planta. La fachada sur, también sería original (salvo algunos añadidos posteriores), de ahí que se pueda observa una gran diferencia marcada con respecto a la que actualmente presenta la puerta de acceso a la casa. Otra de las causas del deterioro es que pertenecía el callejón de acceso al Caz Mayor y al no estar a la vista, no se cuidaron tanto sus detalles ni su mantenimiento.
