# **ANUARIO ARQUEOLÓGICO DE ANDALUCÍA**

**TÍTULO:** Control Arqueológico durante las obras de rehabilitación y consolidación de la iglesia de Santiago de Carmona (Sevilla)

**AUTORES:** Rocío ANGLADA CURADO; Ricardo LINEROS ROMERO; Jesús NAVARRO ORDÓÑEZ

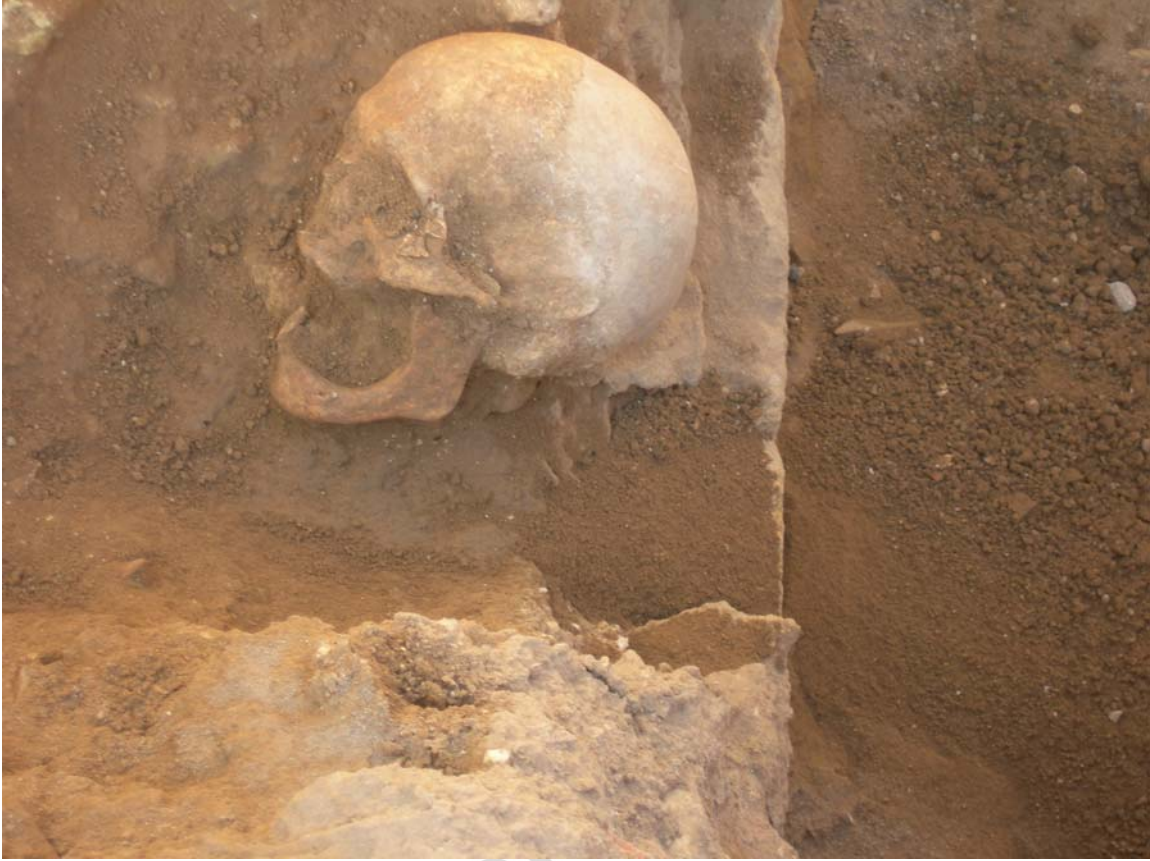
Figura 4: Planta de la cuadrícula

CUADRÍCULA (ver figura 4)

Mención aparte exige la estructura hallada en la cuadrícula. La decisión de excavar se tomó por la presencia de dos elementos, aparentemente asociados: un cráneo y un muro de aspecto romano. Lamentablemente, la dinámica de la obra no permitía una ampliación

mayor y el espacio disponible era excesivamente pequeño para aclarar que la funcionalidad de la estructura y su datación. En el exiguo espacio excavado apreció definirse una estancia de planta tendente a cuadrada, con un irregular pavimento de lajas. No se puede descartar que sea parte de un nicho o cámara de enterramiento.

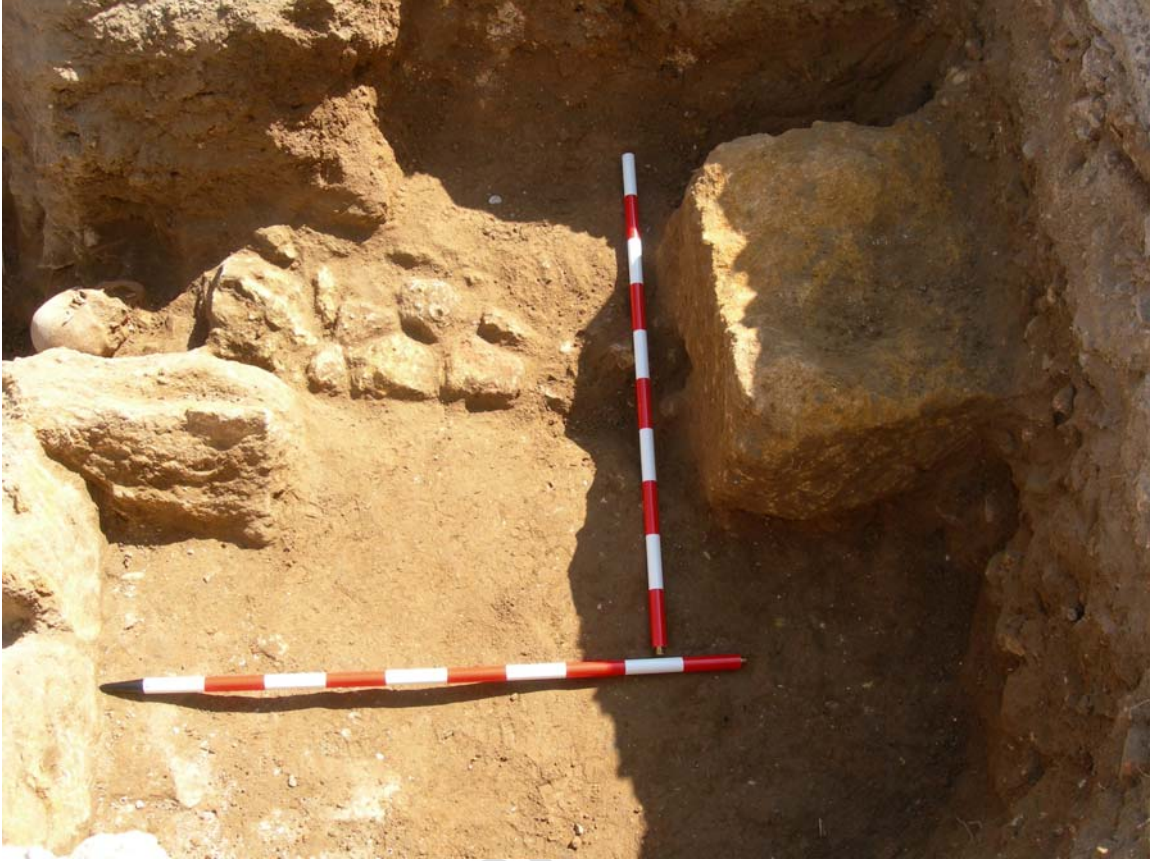
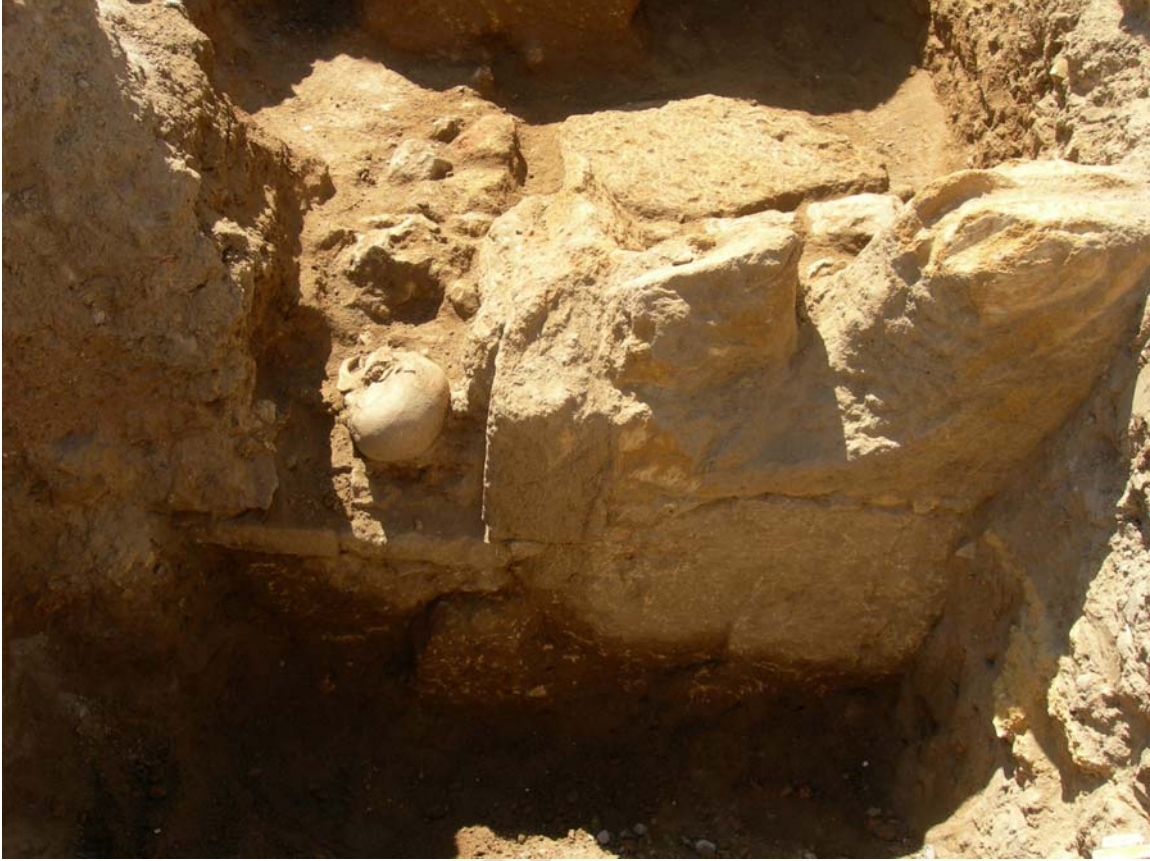
Figura 5: Enterramiento. Detalle del cráneo

UNIDAD DE ESTRATIFICACIÓN HORIZONTAL POSITIVA 2 (ver figuras 5 y 6)

Descripción: restos de un enterramiento de inhumación. Se han excavado el cráneo y las cuatro primeras vértebras cervicales. El cuerpo fue depositado en decúbito supino, con la cabeza al oeste y los pies al este. El cráneo apareció girado con respecto a su estado original, como consecuencia de movimientos postdeposicionales. Conservaba un solo diente –incisivo central inferior- mientras que el resto los debió perder en vida, puesto que la mandíbula estaba totalmente cicatrizada. Dadas las circunstancias de la excavación, que imposibilitaba la extensión del corte para descubrir el esqueleto completo, se optó por proteger adecuadamente el cráneo y no extraerlo.

Si poder aseverar con absoluta convicción su relación con esta estructura, se halló parte de un enterramiento no removido tras el abandono del cementerio. Tan sólo se registro el cráneo y parte de la columna cervical. Se trataba probablemente de una mujer de edad avanzada, a juzgar por la masiva pérdida de piezas dentales y la posterior cicatrización mandibular, que fue enterrada en decúbito supino con la cabeza hacia el oeste.

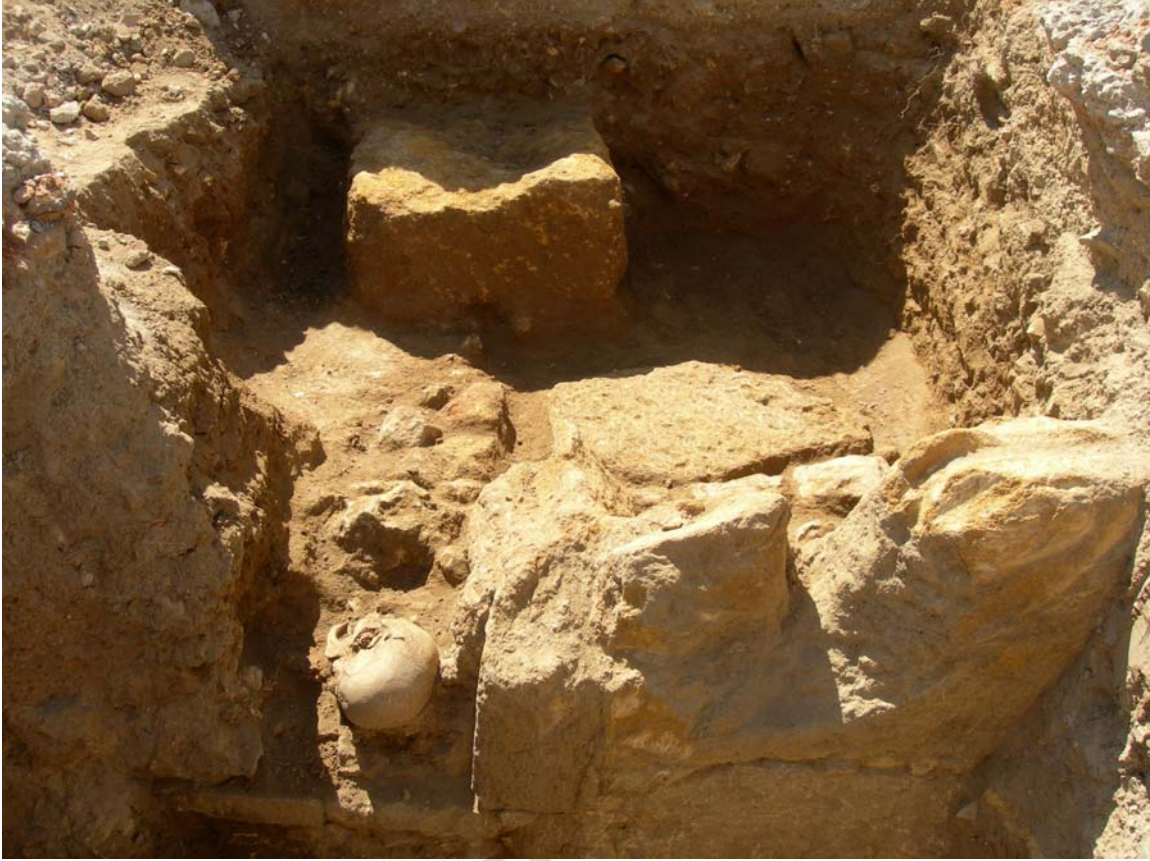
Figura 7: Estructuras localizadas en la cuadrícula

Descripción: pavimento formado por una serie de losas planas de piedra de alcor, cuyo tamaño oscila entre 140x80 centímetros y apenas 20x20.

Descripción: murito o cimiento de mampostería de piedra de alcor de pequeño tamaño. De funcionalidad y cronología sin determinar, se orientaba aproximadamente de norte a sur, sin poder establecer su relación con el resto de las estructuras.

Descripción: muro en forma de L, formado en su coronación por una sola pieza de alcor en ángulo de 90°. Esta pieza se superpone a una mampostería careada y muy cuidada de pequeñas piezas de la misma piedra local. El lado largo del murete se orienta 240°.

Descripción: sillar aislado que mide aproximadamente 130x80 centímetros. Cronología:

(ver figura 7)
