ANUARIO ARQUEOLÓGICO DE ANDALUCÍA

INTERVENCIÓN ARQUEOLÓGICA PREVENTIVA: SONDEOS DIAGNÓSTICOS Y VIGILANCIA DE OBRA EN EL CASTILLO DE LA LUNA MAIRENA DEL ALCOR

Ever Calvo Rodríguez

Ana Gómez Díaz

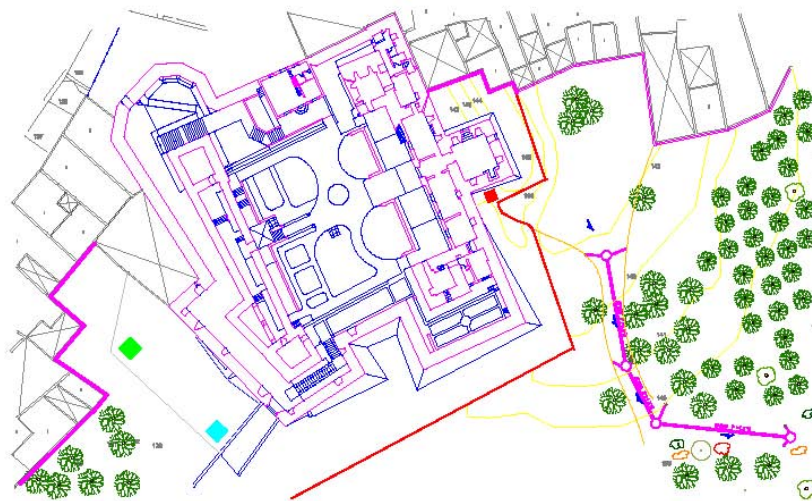
DIBUJO 10

IMPLANTACIÓN SONDEOS 1, 2 Y 3

Figura 1 –Plano de Implantación de los sondeos 1, 2 y 3

En la zona aledaña al puente de entrada construido por Jorge Bonsor a principios del siglo XX se realizó un sondeo de 3m x3m (Ver planta Anexa).

En la zona aledaña al contrachapado de sillares del foso sur se realizó un sondeo de 3m x3m. (Ver planta Anexa)

En la zona aledaña al antiguo acceso de entrada al castillo en el siglo XV. Se realizó un sondeo de 2m x 2m. (Ver planta Anexa)

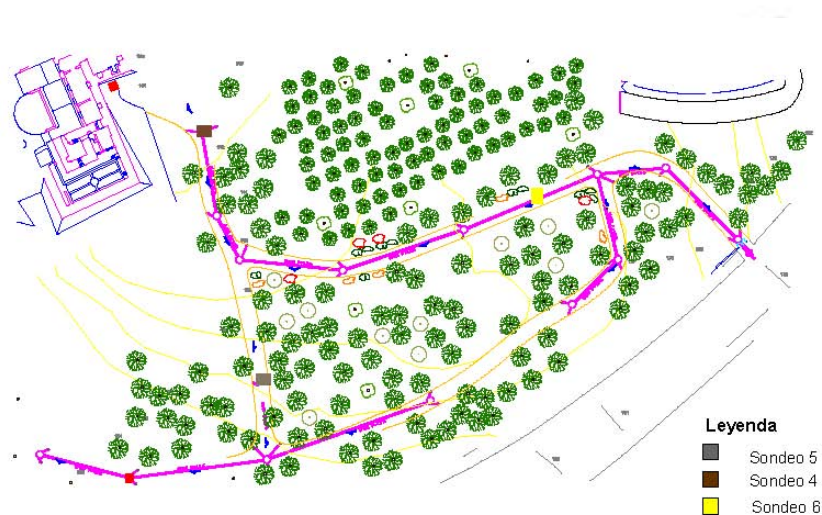
DIBUJO 11

IMPLANTACIÓN SONDEOS 4, 5 y 6

Figura 2 –Plano de Implantación de los sondeos 4, 5 y 6

Previo a las obras de abertura de las zanjas se realizaron tres sondeos de 2m x 2m en distintos puntos del olivar, coincidentes con los pozos de registro propuestos para la instalación de saneamiento, (Ver planta Anexa). Con esta acción se pretendía documentar la secuencia estratigráfica de la zona de actuación, ya que este lugar era apuntado como el posible núcleo histórico de la población.

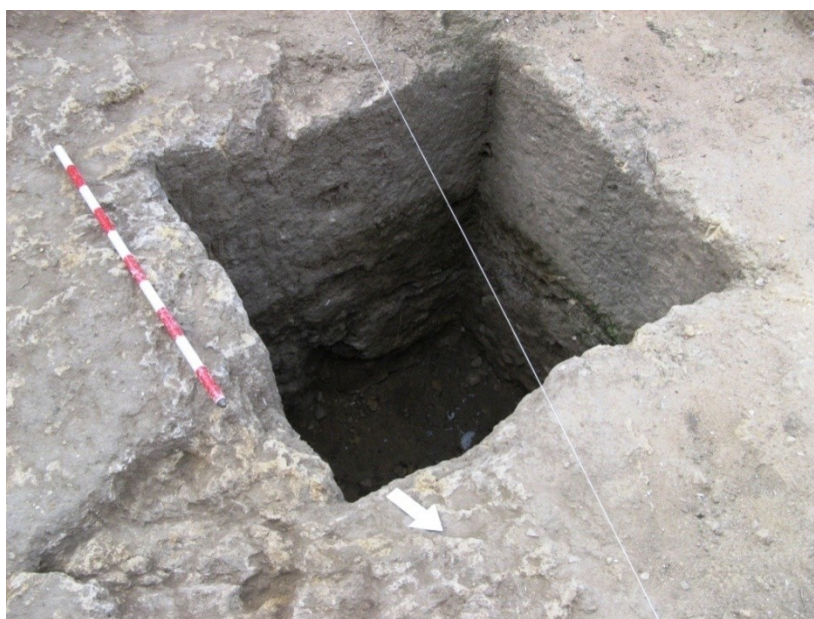
Figura 3 -Estructura UE 102, Posible pozo contemporáneo

El primera unidad registrada consistió en unas arenas amarillas de granulometría fina y poco compactadas, UE 100. Este depósito, que no tenía una gran potencia, apenas 10 cm, presentaba una gran inclusión de fragmentos de materiales de construcción, fragmentos de cerámica y detritos que se pueden ubicar cronológicamente entre los siglos XVII y XX. Entre estos restos podemos destacar la presencia de fragmentos de cerámica con decoración azul sobre blanco, S XVIII-XIX, fragmentos de lebrillo sin decoración, S XVII a XX, así como varios fragmentos de cantaros de la misas épocas. En definitiva, los restos identificados consisten en fragmentos de útiles de cocina de uso corriente en los periodos mencionados y su ubicación en este depósito responde a un uso de esta zona como vertedero. Una vez retirada esta unidad en su totalidad, se constató que depositaba sobre el sustrato geológico, lo que permitió verificar que no existían marcas de tipo alguno sobre la roca base. Una vez terminada esta fase, se centró la intervención en el vaciado de la estructura negativa de sección cuadrangular, interfaz UE 102, que ya se podía observar antes del comienzo de la intervención. Como ya se ha dicho, esta estructura fue identificada durante el transcurso de unas obras de limpieza anteriores. Por este motivo, sus niveles superficiales se encontraban fuertemente contaminados, siendo frecuente la inclusión de plásticos, hierros y otros detritos de época actual. Una vez retirados estos niveles, se procedió a la excavación del primer nivel preservado, UE 101, que consistió en unas tierras castañas poco compactadas. Durante la retirada de este depósito, se registró la presencia de restos de materiales de construcción, principalmente tejas y ladrillos, así como fragmentos de cuencos y tinajas de época moderna. La excavación de esta estructura continuó hasta alcanzar una profundidad máxima de dos metros por debajo de la cota media del sustrato geológico, si que se apreciase cambio en el depósito de relleno. A esta profundidad, dadas las escasas dimensiones de la chimenea, así como los pobres resultados obtenidos desde el punto de vista arqueológico, se decidió no continuar su excavación dando por terminados los trabajos en este sondeo

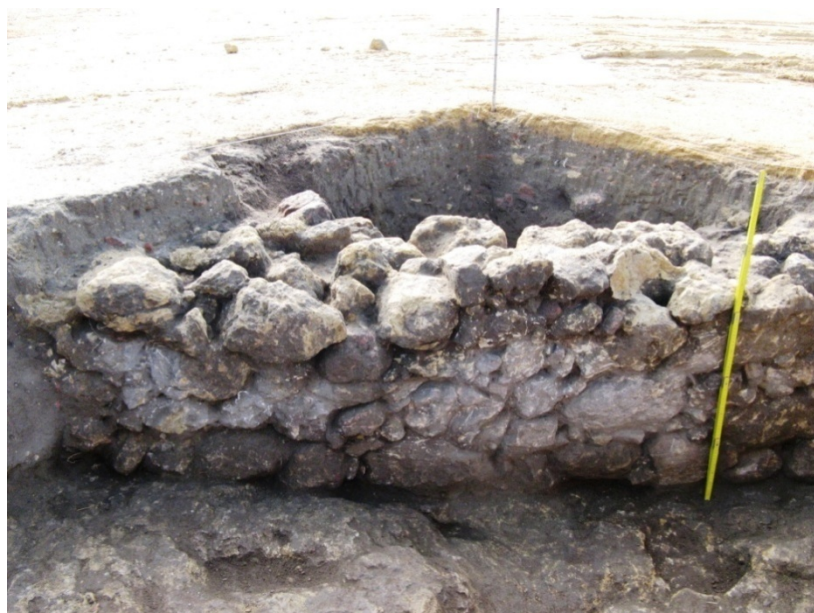
El vestigio más de mayor entidad registrado en este sondeo consistió en una estructura, tipo muro, que se registró como UE 403. Este muro estaba compuesto por mampuestos de formas irregulares, con un tamaño medio de 50 cm, unidos con tierra. Se conservaban tres hiladas de dos paramentos, que asentaban sobre el sustrato geológico.

Figura 4 -Alzado de la estructura 403

Otro de los hallazgos arqueológicos registrados durante esta intervención fue el muro UE 403, identificado en el Sondeo 4. Esta estructura, como ya se ha dicho, consistía en un muro de mampuestos irregulares de calcáreo con orientación SO-NE. Dada la reducida dimensión del área intervenida, así como la escasez de materiales arqueológicos recogidos en los depósitos asociados a esta estructura (básicamente fragmentos cerámicos que se pueden adscribir tanto a época moderna como contemporánea), poco se puede decir acerca de su naturaleza o funcionalidad. La irregularidad de los mampuestos, parece apuntar a la posibilidad de que se trate de una cimentación, o incluso de un muro de lindes de parcelas. No obstante, como ya se ha dicho, no existen argumentos que permitan sostener con solidez alguna de esas interpretaciones o cualquier otra que se pueda apuntar para esta estructura.

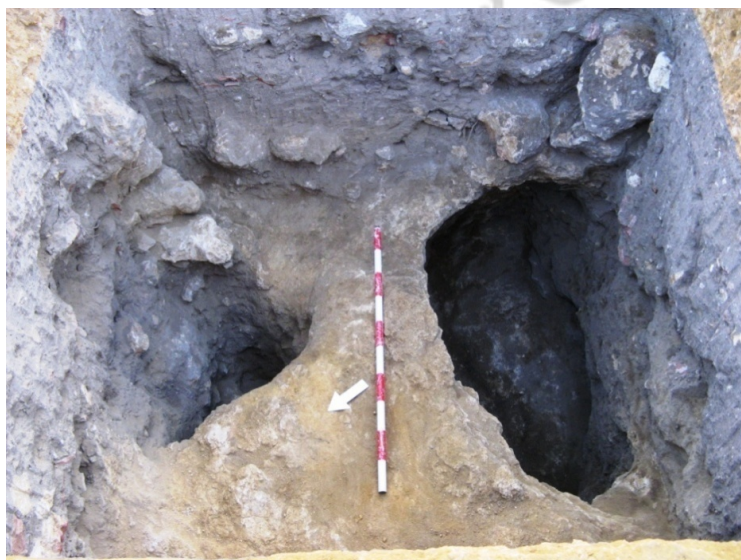
Figura 5 -Plano Final Sondeo 5

Una vez retirada esta unidad se registró el sustrato geológico en la mayor parte del área, salvo por dos estructuras negativas identificadas cerca de los cortes norte y sur, UE 507 y UE 508 respectivamente.

Estas dos estructuras con formas acampanadas, presentaban dos depósitos de relleno que las colmataban. No obstante, solo fue posible vaciar completamente la registrada como, UE 508, dado que la otra se encontraba en su mayor parte más allá del corte norte.

El tercer hallazgo con importancia arqueológica identificado durante esta intervención, consistió en los restos de dos silos, excavados en el sustrato rocoso, que se identificaron en el sondeo 5. Ambas estructuras negativas, que se identificaron en los cortes norte y sur, se encontraban en mal estado de conservación. Siendo que incluso en el caso del

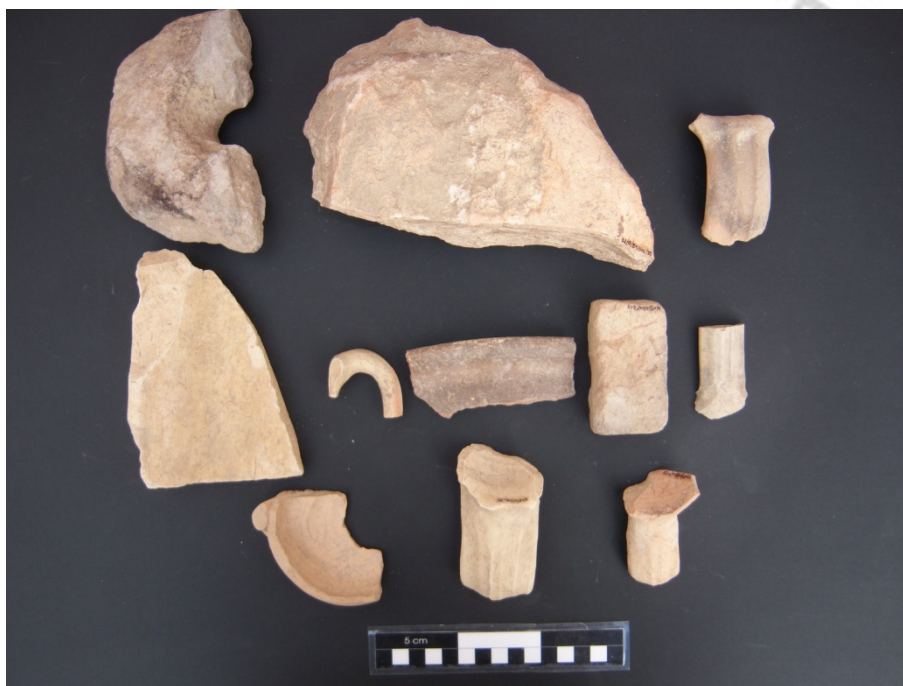
El depósito que rellenaba la estructura UE 508, se trataba de unas tierras castañas oscuras, UE 506, donde se registró la presencia de fragmentos cerámicos de época islámica, básicamente fragmentos de cantaros, ollas, jarras del siglo XII, que se

encontraban mezclados con fragmentos de cerámica vidriada de época moderna. Por este motivo, aunque todo apunta a que estas estructuras negativas sean de época islámica, dado el alto porcentaje de cerámica de este periodo, la presencia de restos de época moderna recomienda tener cautela a la hora de adscribir cronológicamente esta estructura.

Figura 6- Materiales cerámicos identificados durante la retirada de la UE 506.

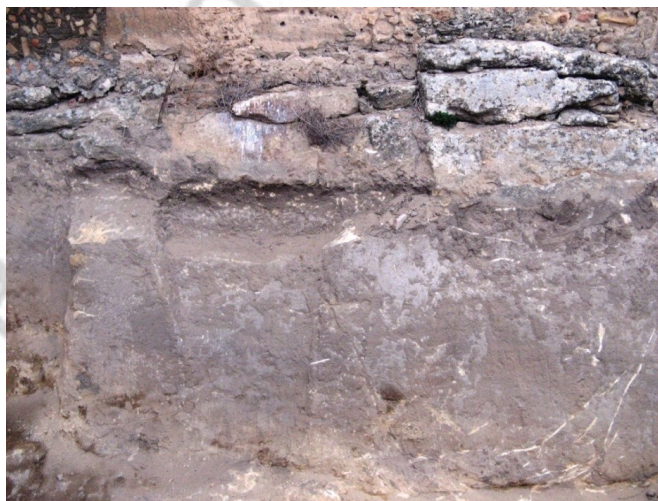
Aparte de estos hallazgos, también se registraron marcas en la camisa del foso, mas específicamente en su zona noreste, en la zona donde se cree que estuvo la antigua puerta, que testimonian la existencia de estructuras asociadas a esta antigua entrada que, a tenor de la opinión popular, Bonsor cerraría a principios del Siglo XX.

Figura 7- Detalle de las marcas registradas debajo de la zona de posible ubicación de la antigua puerta de acceso

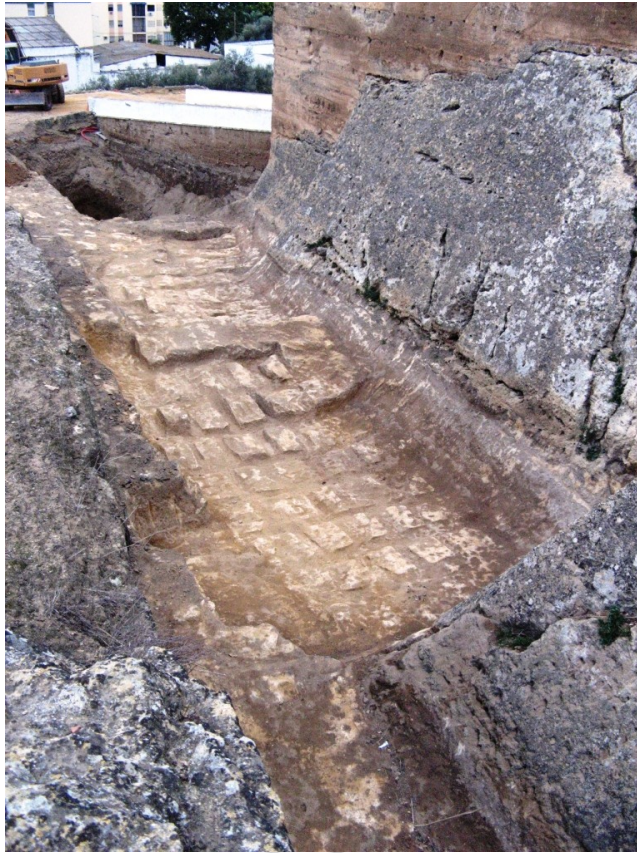
Una vez realizados los sondeos 1, 2 y 3, que tenía como objetivo el diagnóstico arqueológico del foso, se pudo constatar que esta estructura defensiva había sido rellenada en el transcurso del tiempo, siendo este proceso más intenso durante los primeros años del siglo XX, momento en el cual Bonsor vertió parte de los escombros resultantes de sus reformas en esta zona. No obstante, a pesar de los pobres resultados obtenidos durante la realización de los sondeos, su limpieza por medios mecánicos permitió constatar, que en esta zona, al igual que en el afloramiento localizado al este, hubo una intensa actividad de cantería, como así constan las marcas registradas sobre todo en el zona este.

Figura 8 -Detalle de las marcas de actividad de cantería registradas en la zona este después de su limpieza

En el sondeo 2, así como sobre el sustrato que quedó al descubierto una vez vaciado el foso, se identificaron las marcas dejadas por una intensa actividad de extracción de sillares que ya se constató en anteriores intervenciones realizadas por la arqueóloga, adscrita al ayuntamiento de Mairena de Alcor, Ana Gómez. Estas marcas fueron más nítidas e importantes en la esquina sur del foso, al este de la puerta abierta por Bonsor en el siglo XX. Donde inclusive se pudo obtener una imagen bastante clara de las dimensiones de los sillares extraídos. También son de destacar, las marcas dejadas en la roca por las estructuras asociadas a la antigua puerta y que fueron identificadas al este del sondeo 3, por debajo del lienzo donde se piensa que se localizaría la mencionada puerta. Estas marcas parecen hacer referencia a la existencia de un puente, que podría ser un elevadizo. En lo referente a las marcas de extracción de sillares, su origen está claramente relacionado con la construcción y posteriores reformas del castillo que debió de tener su cantera en su mismo emplazamiento.
