# **ANUARIO ARQUEOLÓGICO DE ANDALUCÍA**

# INTERVENCIÓN ARQUEOLÓGICA PREVENTIVA REALIZADA EN UN SOLAR SITO EN C/ MERCED 35-37. ÉCIJA. SEVILLA.

**CARMEN ROMERO PAREDES**

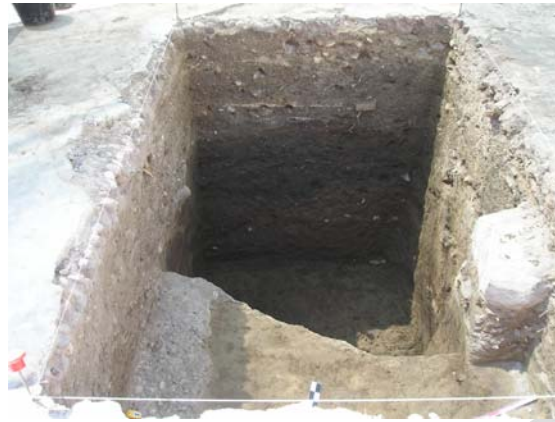
Se documentan las primeras acciones antrópicas sobre la parcela incidiendo directamente sobre el firme natural, se constata una gran zanja de donde se obtiene material constructivo y posteriormente es utilizada como vertedero y colmatada con los deshechos de las construcciones: fragmentos del desbastaje de las piedras, restos de

arcillas rojas, restos de adobes, junto con cerámicas adscribibles a estos momentos.

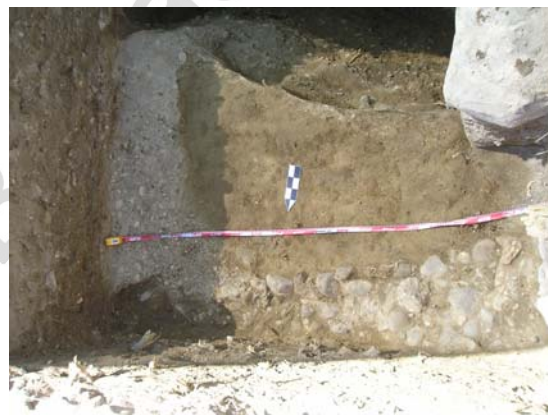
A este momento corresponde las hiladas base de una cimentación que se documenta en la cuadrícula C. Se corresponden con las primeras hiladas de un cimiento ejecutado con cantos rodados y gravas. A esta misma época pertenecen unas zanjas de vertidos que se documentan tanto en la cuadrícula A como en la cuadrícula C.

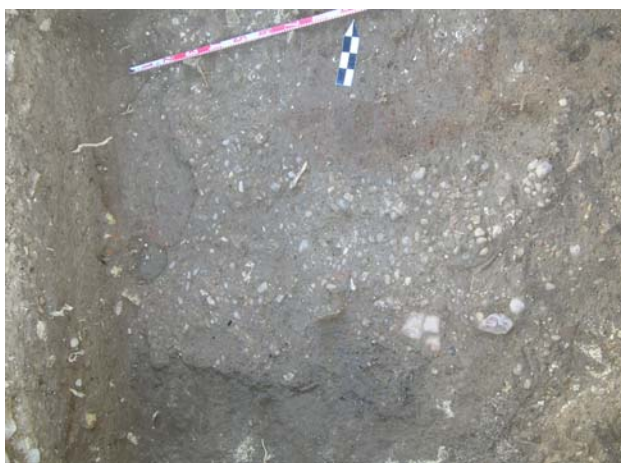
A este momento pertenece un pavimento correspondiente a una unidad habitacional que se registra en la Cuadrícula C, sin que se documenten unidades constructivas verticales relacionadas con él. Se

encontraba muy deteriorado por las destrucciones de las unidades negativas posteriores.

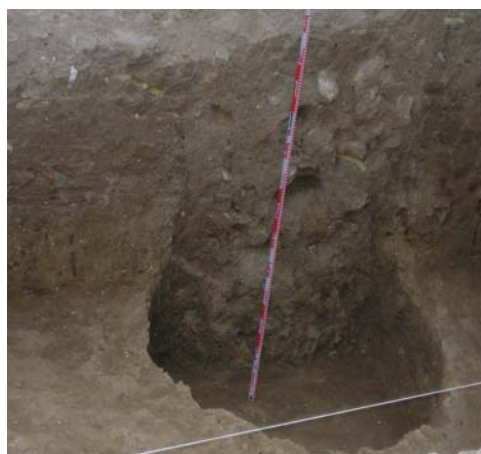
UU.EE. 56, 63, 64, 65, 66.  
Cota histórica: sin documentar por arrasamientos posteriores.

De esta fase solo hemos podido documentar interfaces de destrucción, posteriormente colmatadas con vertidos.

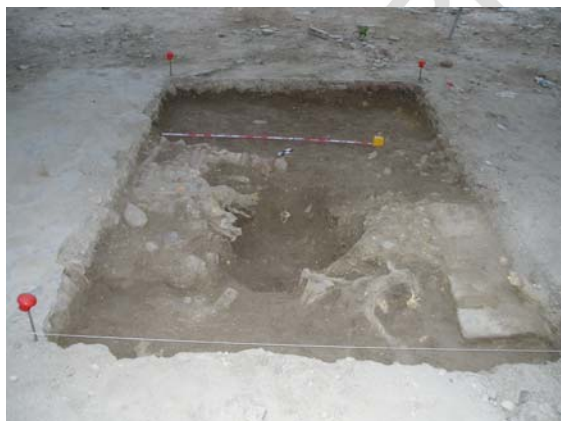
UU.EE. 17, 18, 21, 24, 25, 26, 44, 45, 48, 49, 50, 51, 52, 53.

Cotas históricas: 98'86/98'65 m.s.n.m.

En este momento se inicia un nuevo expediente constructivo en toda la parcela. Este es el origen cronológico de las edificaciones demolidas. Se corresponden con viviendas en la zona próxima a la C/ Merced y corrales en la zona trasera recayente con el cerro picadero.

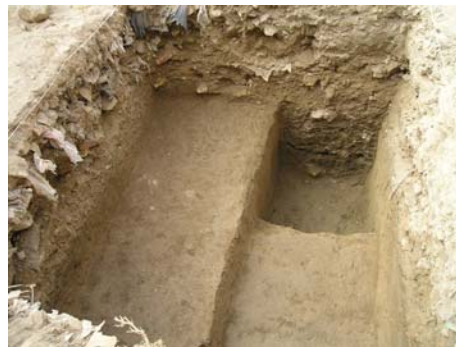
Tal y como se recoge en el documento antes transcrito, parece ser que toda la zona meridional del cerro estaba bastante abandonada y ocupada por infravivienda y corrales. De hecho en los

cortes A y B solo se han documentado unidades deposicionales correspondientes a vertidos de residuos domésticos, artesanales y constructivos que colmataban zanjas y pozos, adscribibles a un ámbito cronológico que va desde época romana, bajomedieval y contemporánea, sin que en esta zona trasera hayamos documentado ninguna cota histórica. Esto bien puede ser debido a que se encuentran completamente arrasadas por el último nivel de habitación de los inmuebles, siendo que todas las unidades documentadas son bajo cotas de habitación, lo cual nos hace plantearnos que estas zonas estaban dedicadas a acorralos y zonas de vertederos o que los niveles de habitación se han ido arrasando uno tras otras en los diferentes usos dados a las parcelas en su zona trasera.

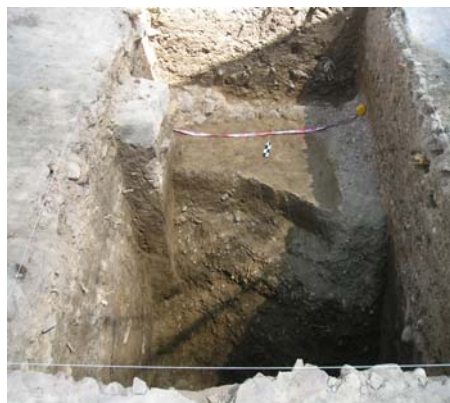
Un comportamiento muy diferente, encontramos en la cuadrícula C, ubicada en la zona más cercana a la línea de fachada de calle Merced. En ella hemos podido documentar una secuencia estratigráfica que va desde el s. VII a. c (unidades deposicionales de vertidos constructivos) hasta el S. XX. A pesar de la ausencia de unidades construidas, a excepción de varios pavimentos superpuestos correspondientes a varios momentos históricos, así como las primeras hiladas base de un cimiento romano.

A tenor de la reconstrucción que podemos realizar en esta cuadrícula los restos nos muestran un asentamiento en el solar para época romana, habiéndose utilizado anteriormente para acopio de
