ANUARIO ARQUEOLÓGICO DE ANDALUCÍA

INTERVENCIÓN ARQUEOLÓGICA PREVENTIVA EN CALLE GOLES N ° 17 (2ª FASE)

María Auxiliadora Lobo Torres

Ever Calvo Rodríguez

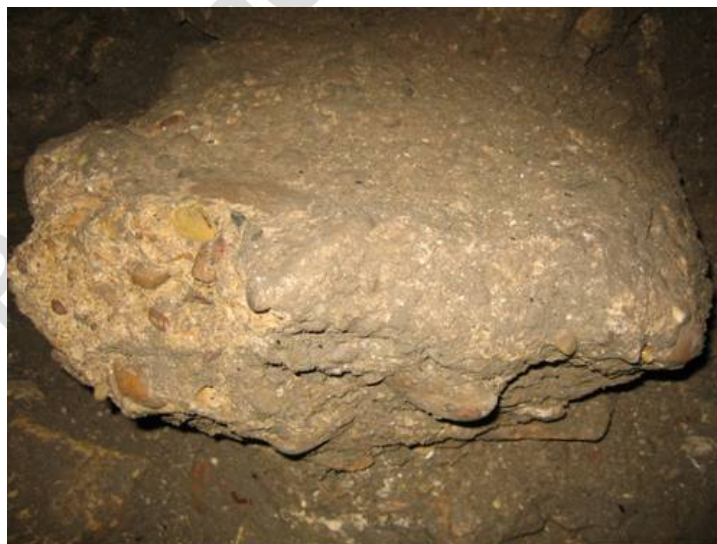
registraron varios fragmentos salientes desde el perfil norte (UEC 107), a cota sup. -

1'15/1'20m. Se trataba de un tapial de arena, guijarros y en menor proporción de cal.

Figura 2. Detalle Tapial.

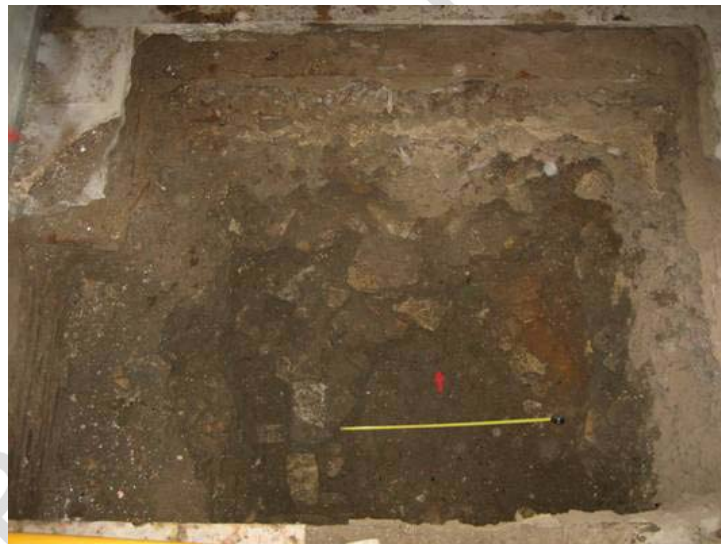
Posteriormente, en el sector norte y oeste se registraron numerosos restos de ladrillos y piedras, que si bien en un momento parecieron estar alineados, comprobamos más adelante que se trataba al parecer de un amasijo irregular muy mezclado y revuelto, posiblemente un nivel de derrumbe, aunque no podemos afirmarlo con seguridad, pues no se llegó a terminar de excavar (UEC 110).

Algunos de los ladrillos presentaron restos de una fina capa de mortero. En estos niveles tuvimos que paralizar la intervención por orden expresa del técnico de seguridad. Orden provocada por el estado de disgregación de la tierra y de la afección de la segunda y tercera crujía por la cota alcanzada en el sondeo (- 1'65 m).

Figura 3. Planta Final.

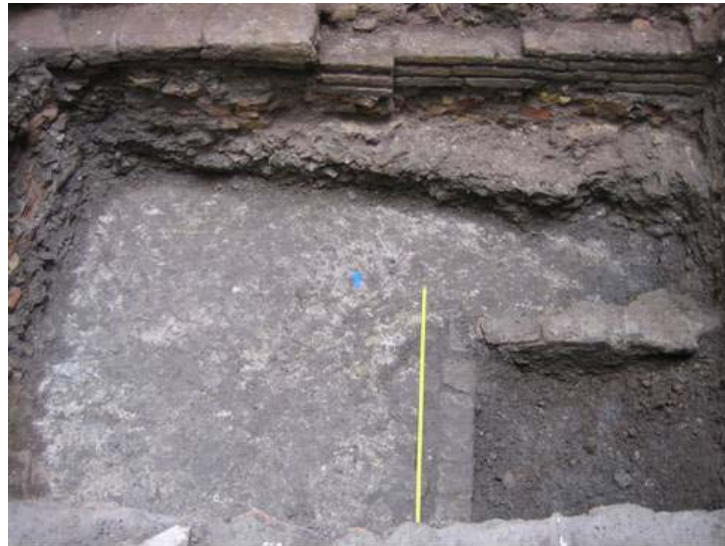
Cuando se terminó de retirar el depósito de la UE 203, identificamos una capa de cal apisonada de 0'02 m, a modo de mortero, que se extendía por todo el sondeo (UE 209) a una cota de -1'32m. Y en el ángulo sureste emergían los restos de una pequeña cisterna o arqueta (UEC 210), probablemente coetánea a la estructura muraria (UEC 204). Su facturación es de ladrillos toscos e irregulares, con unas medidas de 27cm por 13cm por 3cm, y otros de 24cm por 13cm por 3cm. Sólo se identificó el tabique norte (y no en su totalidad 1'07 m) y el oeste (1 m). En el perfil sur se observaron ladrillos derrumbados

pertenecientes al lateral sur. La estructura se adentra hacia el perfil este sin que se pudiera localizar totalmente. Pero no debió ser mucho mayor de lo que vemos puesto que no se ha registrado en el sondeo B.

Figura 4. UE. 209.

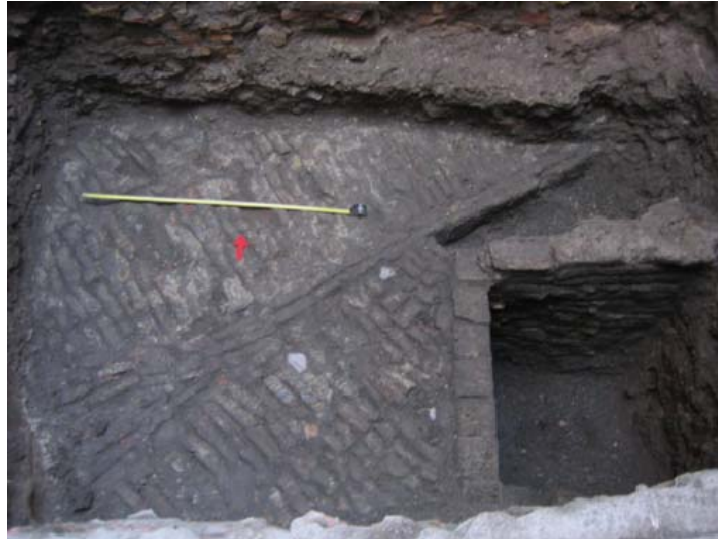
Tras desmontar la unidad 209, se documentó un pavimento (UE 212) que se extendía por todo el sondeo. Realizado en ladrillos toscos cortados de forma irregular y dispuestos de canto, a sardinel. Quedan en él algunos restos de pintura de color rojo. Este nivel fue cortado por la estructura de la cisterna, al igual que el revestimiento de mortero.

Figura 5. UE. 209.

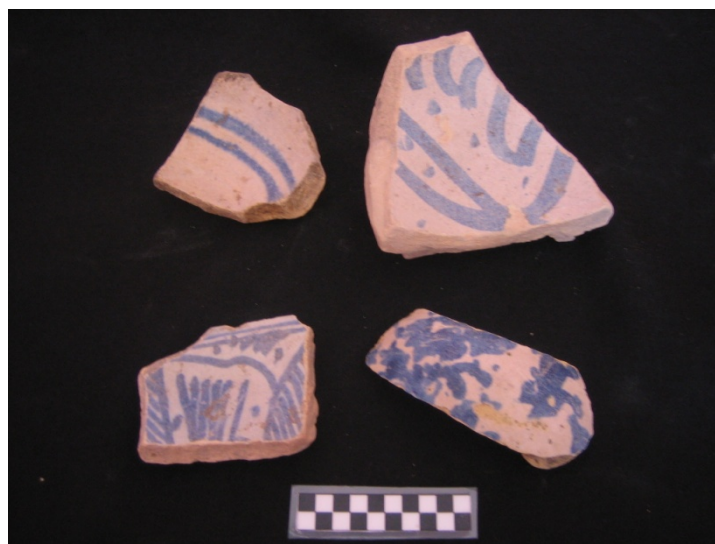
Todas estas variantes están ejecutadas en formas de platos, lebrillos, bacines y escudillas, a excepción de la moteada que se da en formas cerradas como los jarros.

Figura 6. Conjunto cerámico de la UE. 214

Además de estos repertorios cerámicos, en la UE 214 se recuperó un borde de plato, de la colección Azul y Morada (siglos XV-XVI). Su origen es islámico, con influencias de Paterna y de Manises. Y también un borde de cuenco de Paterna, con decoración de perejil.

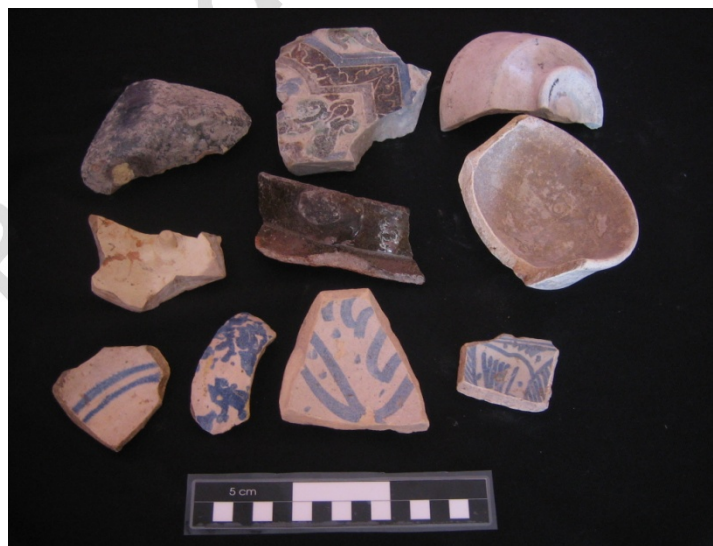
Entre las piezas cerámicas de época moderna, se localizó también en la UE 214, un fragmento de azulejo de arista, fechado en el siglo XVI.

Figura 7. Conjunto cerámico de la UE. 214

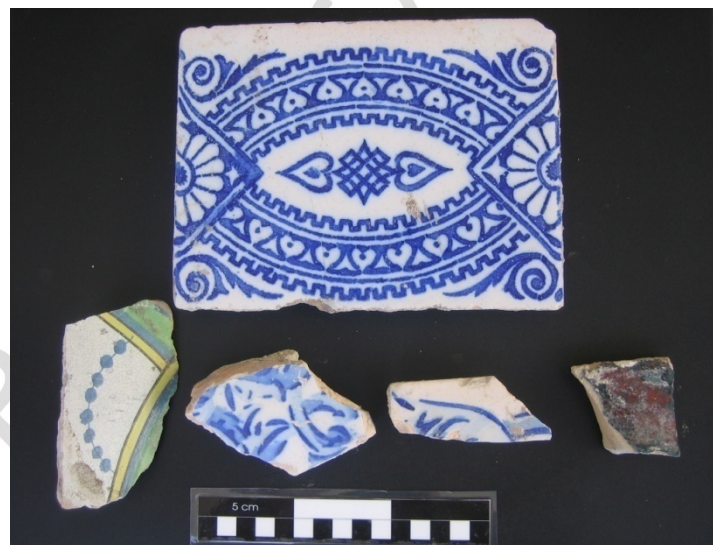
Por último, reseñar la aparición de varios fragmentos de azulejos, de producción industrial, algunos polícromos, procedente de la fábrica de Pickman, y otros decorados en azul sobre fondo blanco (UE 203).

Figura 8. Conjunto de azulejos de la UE. 203
