# **ANUARIO ARQUEOLÓGICO DE ANDALUCÍA**

# **CONTROL DE MOVIMIENTOS DE TIERRA EN LA CONSTRUCCIÓN DEL NUEVO PARQUE URBANO “V CENTENARIO” JUNTO AL SANTUARIO Y MONASTERIO DE CONSOLACIÓN (UTRERA, SEVILLA)**

**PEDRO PÉREZ QUESADA**

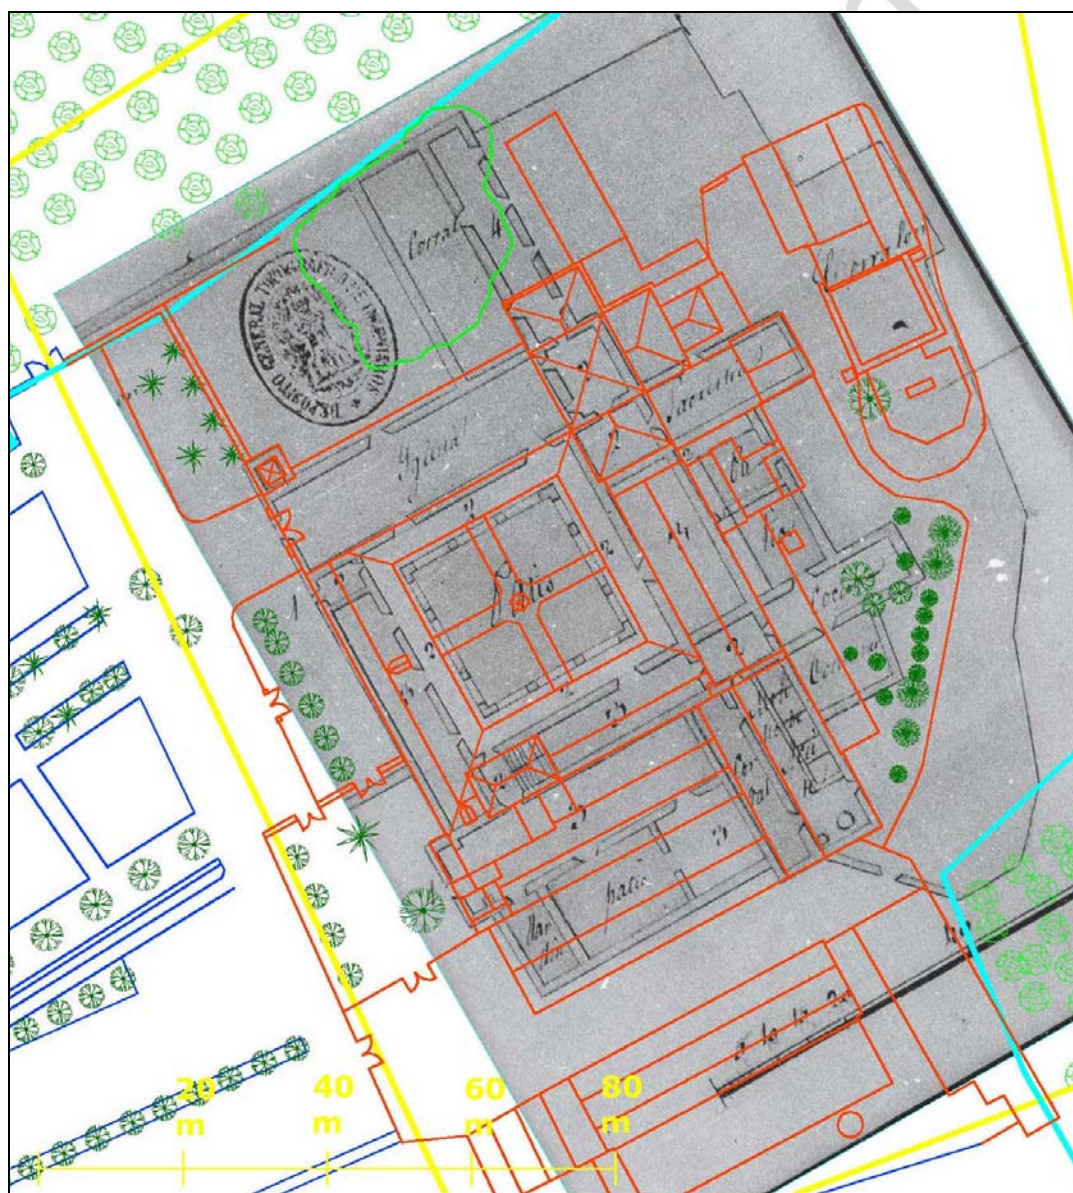
Fig. 1 El Convento y la Iglesia según el plano denominado *Planta del convento de Consolación Extramuros de Utrera*, de León y Canales, Benito. 1935. Plano georreferenciado con respecto a planimetría actual.

- Iglesia. Resulta llamativa la planta de la Iglesia, sin el crucero, y las dependencias situadas al norte de la misma: llama la atención la descripción de Juan del Río Sotomayor en el siglo XIX, quien señala la existencia de crucero (Del Río Sotomayor, 1887: 164).

- Convento. Al norte de la iglesia se encuentran dependencias diferentes a las que hoy observamos (corral y habitación particular hoy desaparecidos), y es que éstas debieron ser realizadas en las reformas de finales del siglo XIX, ya que el edificio que hoy se encuentra en esta parte del convento data de estas fechas.

Al margen de esto, se observan dependencias que serían sustituidas posteriormente, previsiblemente con la instalación de las industrias fabriles en el siglo XX; las estancias desaparecidas son: cocina, comuna (?), y uno de los patios situados en la parte trasera del edificio (al este del mismo). Juan del Río Sotomayor (1887: 165) aún los conoce: *“Hay otro patio más pequeño, que por junto a la sacristía pasa a las oficinas del molino de aceite, bodega, cocina y huerta; ésta es muy grande y abundante en hortalizas, frutas, y especialmente naranjas: el refectorio, el noviciado, y todas las celdas son de bastante capacidad”*.

Al sur se observa que las instalaciones fabriles sustituyeron a otras dependencias: un jardín, un patio y una estancia cubierta. Destaca el detalle de la ubicación del molino de aceite y el corral anexo; en este sentido, conocemos por el reconocimiento del convento, que la torre de la prensa se encontraba en la parte norte de esta dependencia.

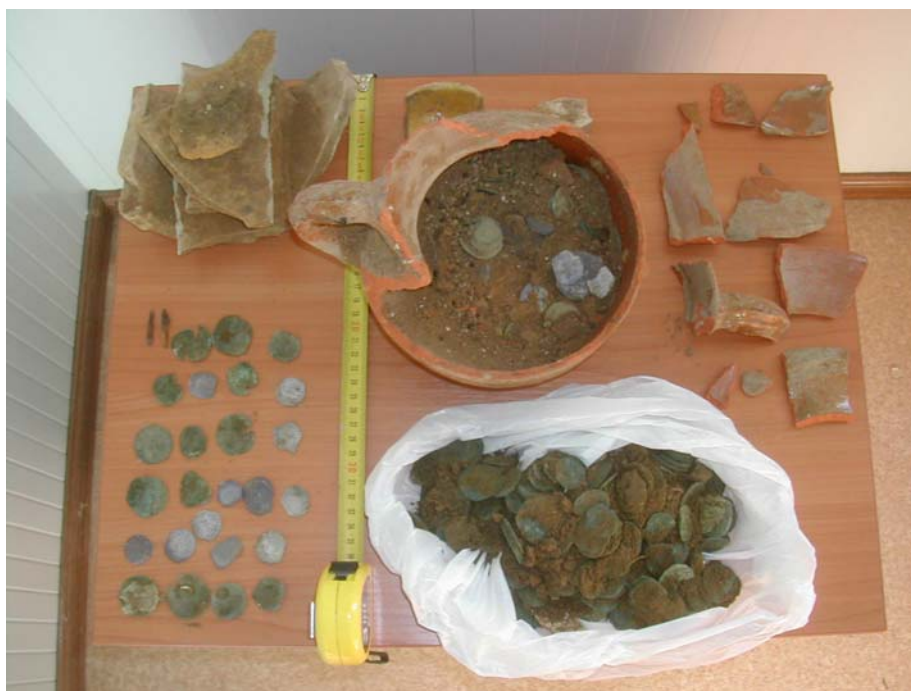
Lam. 3. Tesoro de monedas encontrado junto al convento de Consolación el 29 de marzo de 2007

El hallazgo de un tesorillo de monedas, cuya restauración será realizada de oficio por parte del Museo, parece responder a una ocultación propia de momentos de crisis y en correspondencia con el temor personal de su poseedor por su pérdida. Al no haber sido estudiado, no podemos establecer hipótesis certeras, aunque se pueden apuntar algunas ideas. La ocultación se realizó en una dependencia sin suelo pavimentado, probablemente en una estancia sin cubierta cuya posterior recuperación por parte de su ocultador -que como señala su actual hallazgo, nunca se produjo-, estaba asegurada por su fácil localización: se hallaba justo en frente de la puerta principal del compás septentrional del convento, en el lateral norte de la cerca del convento, en la esquina sureste de una estancia

entonces en uso (denominada por nosotros como estancia 2). La valoración inicial de las monedas apunta a la primera mitad del siglo XVII: alguna que pudimos datar pertenece al reinado de Felipe III -principios del siglo XVII- pero dado que en algunos casos las monedas se encuentran cortadas, podemos pensar en un momento más avanzado del siglo XVII, como resultado de las políticas devaluadoras del Estado.

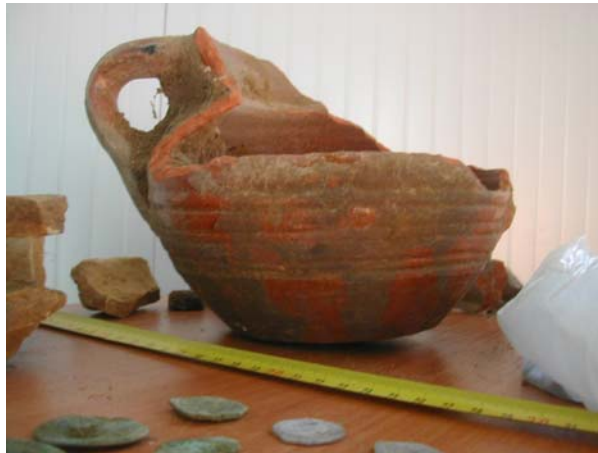
Lam. 4. Vasija cerámica del tipo de ollas 202P de Amores, F. y Chisvert N. (1993: 269-328). La datación que se ofrece para estas piezas en los rellenos de bóvedas sevillanas es de los siglos XV-XVI.

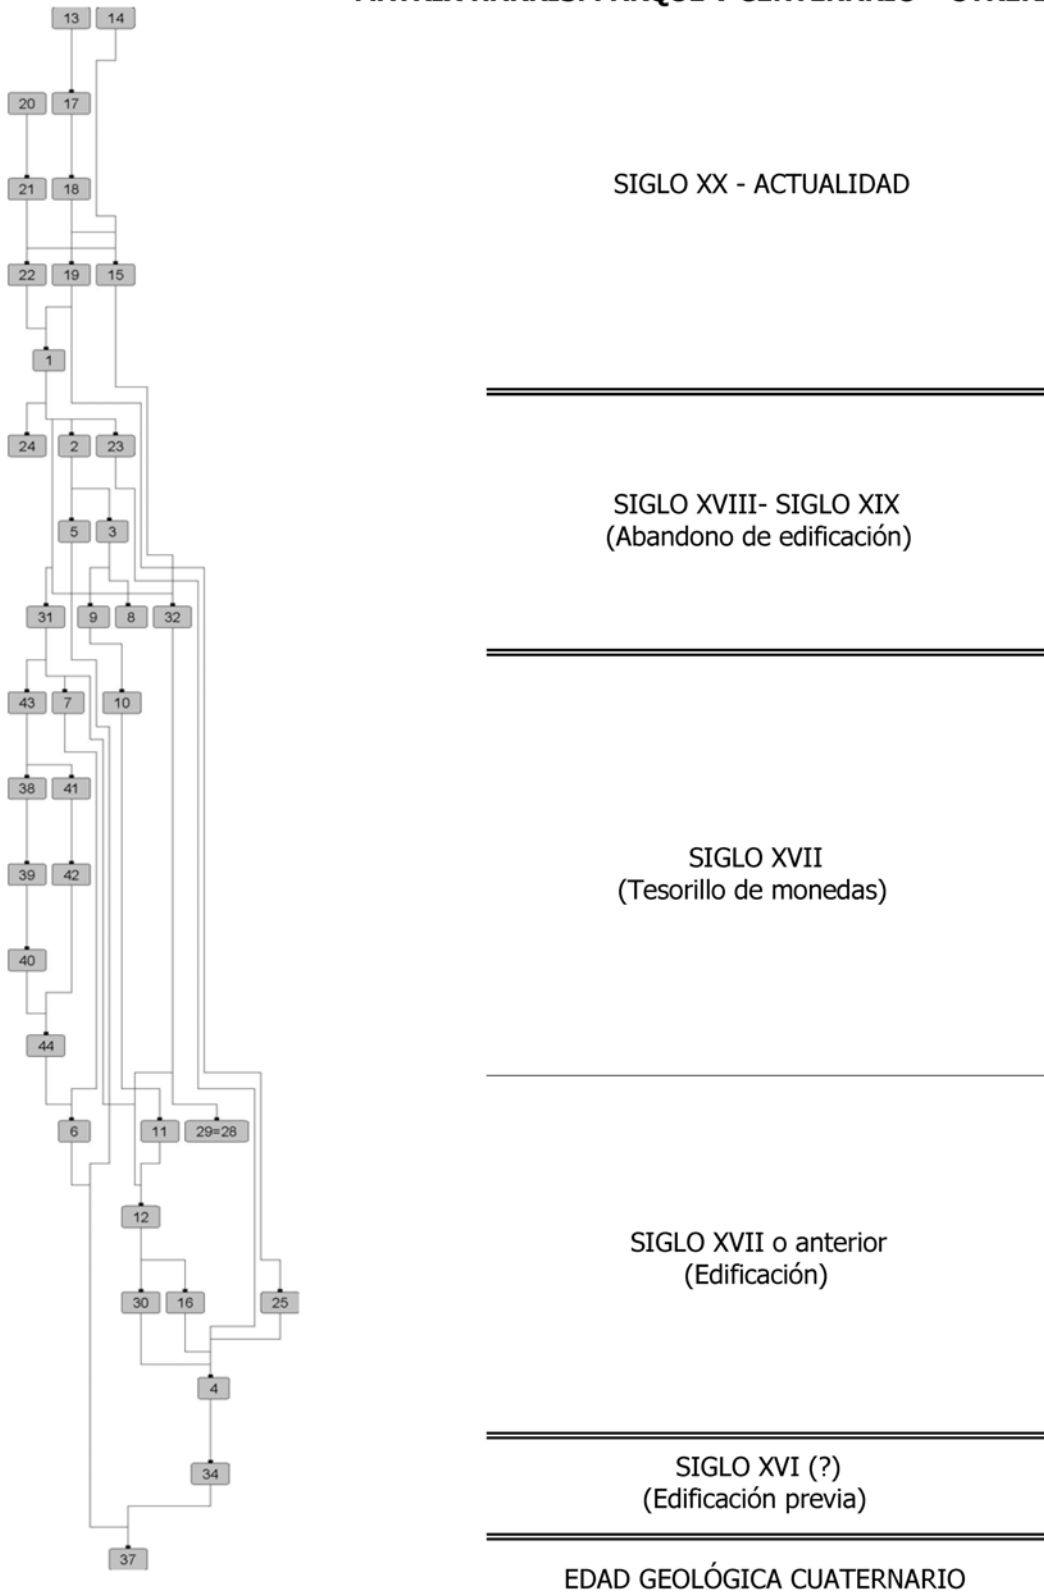
**MATRIX HARRIS. PARQUE V CENTENARIO – UTRERA -SEVILLA**

Fig 4. Matrix Harris de unidades estratigráficas.

En efecto, estos son los dos aspectos más destacados de los restos detectados y tienen un fiel reflejo en la Matrix Harris que exponemos a continuación, en la que se agrupan las distintas unidades en varias fases históricas que de más antigua a más reciente son:
