ANUARIO ARQUEOLÓGICO DE ANDALUCÍA

2007

ACTIVIDAD ARQUEOLÓGICA PREVENTIVA MEDIANTE SONDEOS ARQUEOLÓGICOS EN C/ SACRISTÍA DE SAN MATÍAS Nº 16 (GRANADA).

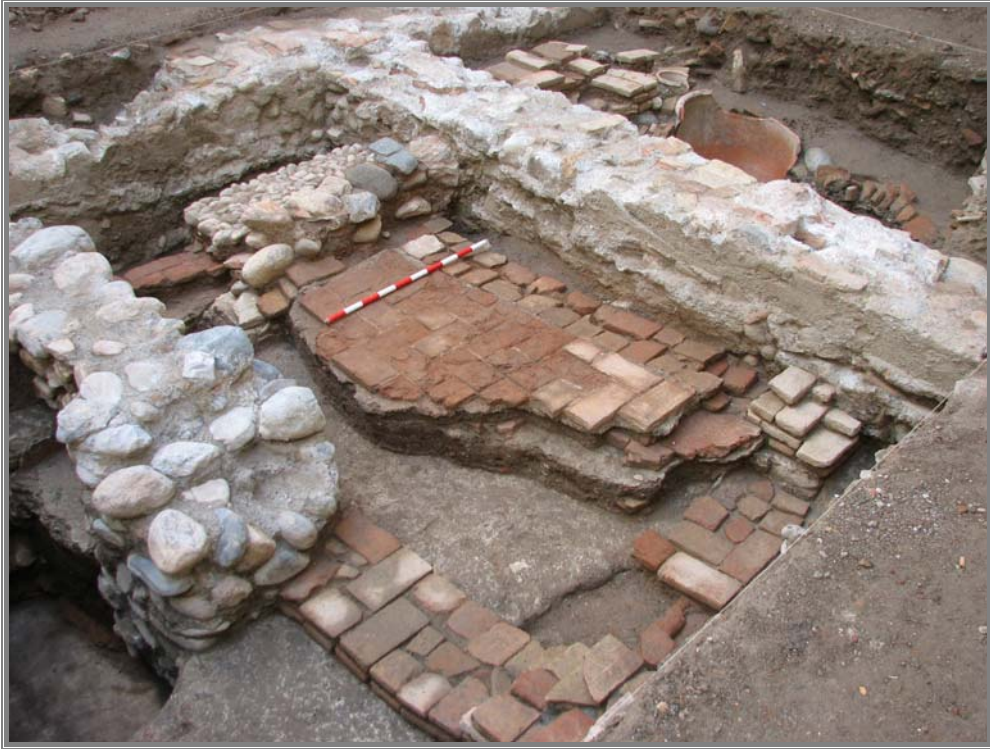
Foto 1; vista general de las estructuras de la fase Moderna I.

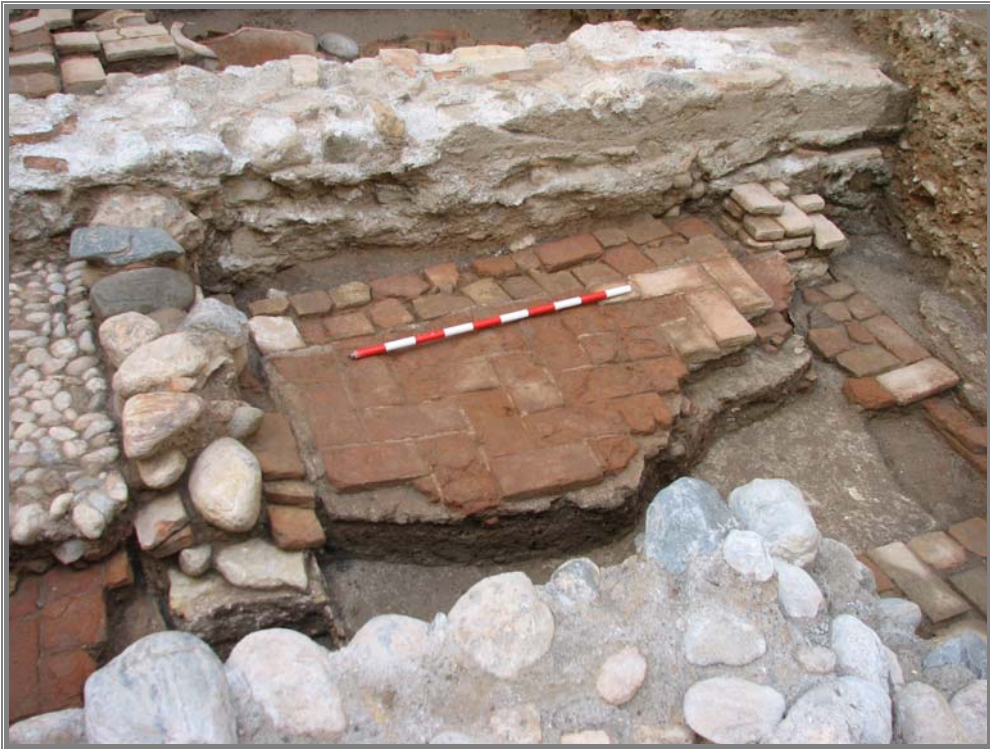
Foto 2; detalle de suelo en espiga (UE. 113).

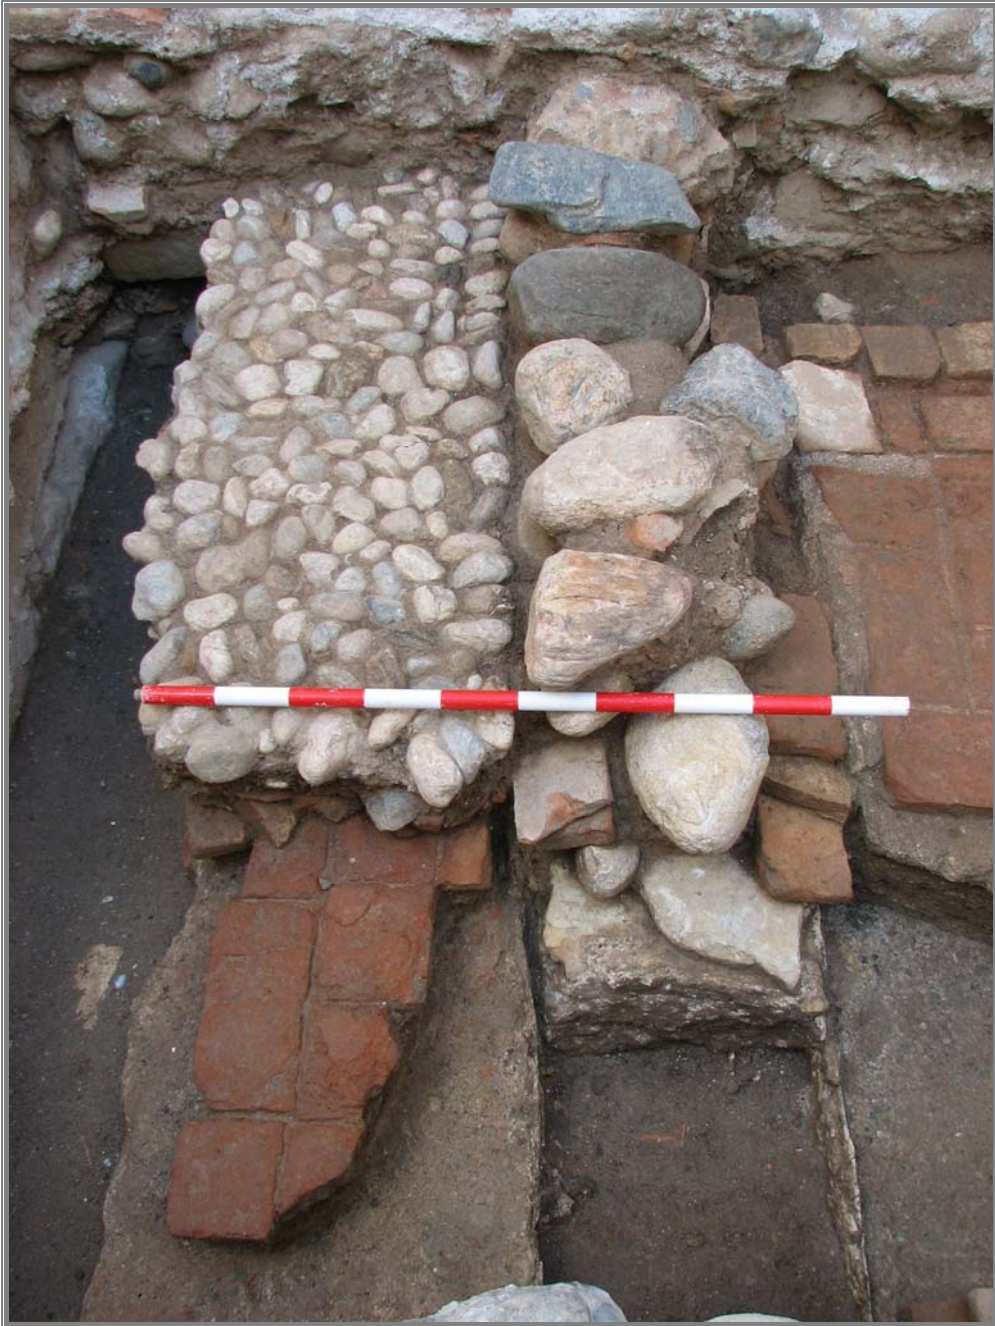
Foto 3; detalle de suelo empedrado de la fase Moderna I (UE. 114).

A poniente de UE. 109, se documentan los restos de otro suelo empedrado, de cantos de pequeño tamaño y trabados con tierra (**UE. 114**) al que también adosa y que es coetáneo al suelo de ladrillos descrito más arriba.

A poniente de UE. 109 se desarrolla otro suelo, en este caso a base de cantos de pequeño tamaño trabados con tierra (**UE. 114**) que amortiza el suelo de ladrillos preexistente (**UE. 121**).

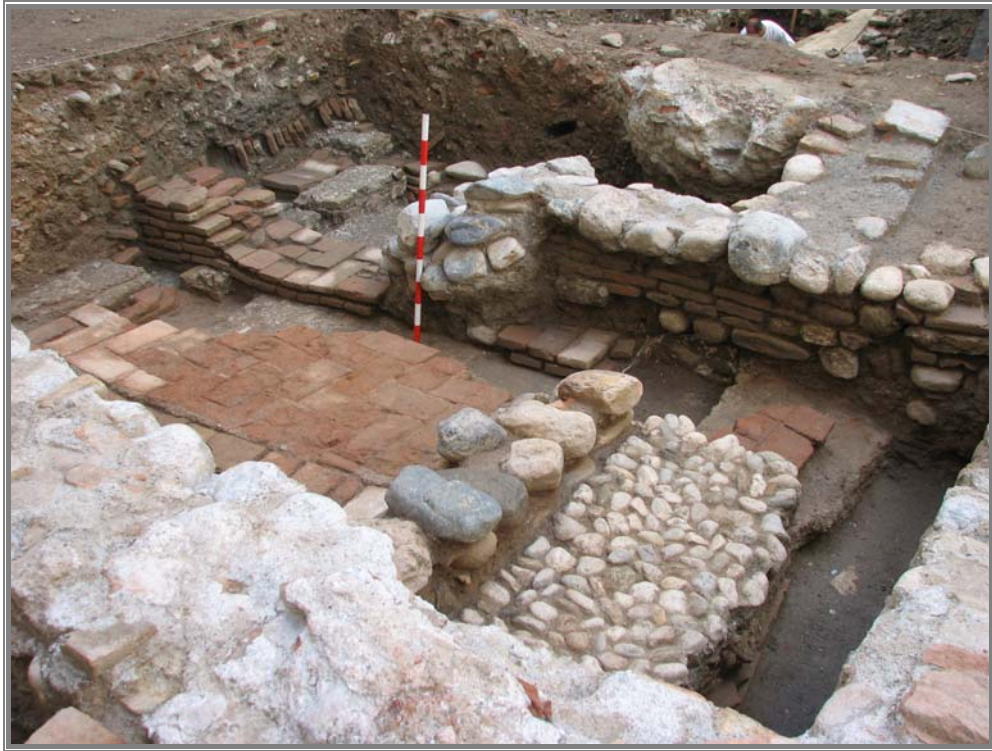
Foto 4; detalle de muro de fase Moderna I (UE. 110).

En la esquina suroeste del sondeo emerge otro muro, éste a base de ladrillos trabados igualmente con tierra (**UE. 110**) al que también se asocia, desarrollándose perpendicular a **UE. 109** en su cara este y más allá del perfil sureste del sondeo.

Se ha recuperado en una longitud de 2,74 m, con un ancho de 0,46 m, conservando una altura máxima de 0,34 m.

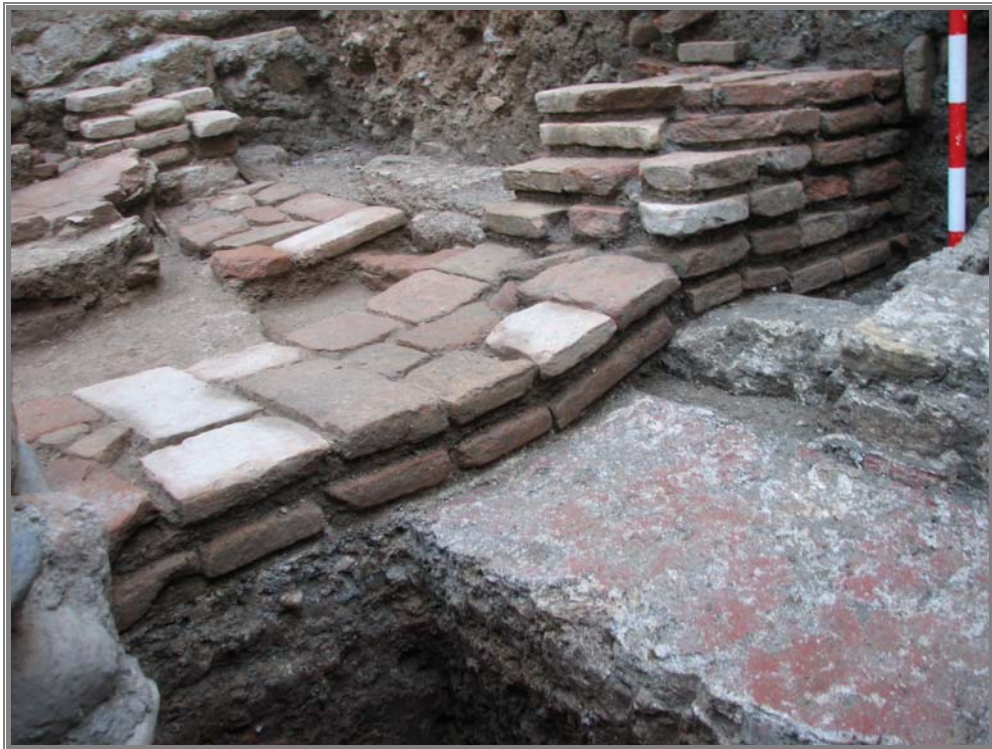
Foto 5; detalle de la obliteración de estructuras medievales (UU.EE. 123 y 124) por parte de UE. 110.

Toda esta fase medieval se ve obliterada por estructuras posteriores de época moderna (**UU.EE. 110, 113, 131**) y, sobretudo, alterada por un recorte practicado en un momento impreciso de época contemporánea (**UE. 116**), y cuenta con unas dimensiones de 0,72 m por 1,46 m el cual ha propiciado la desaparición de la esquina oeste de la estancia.

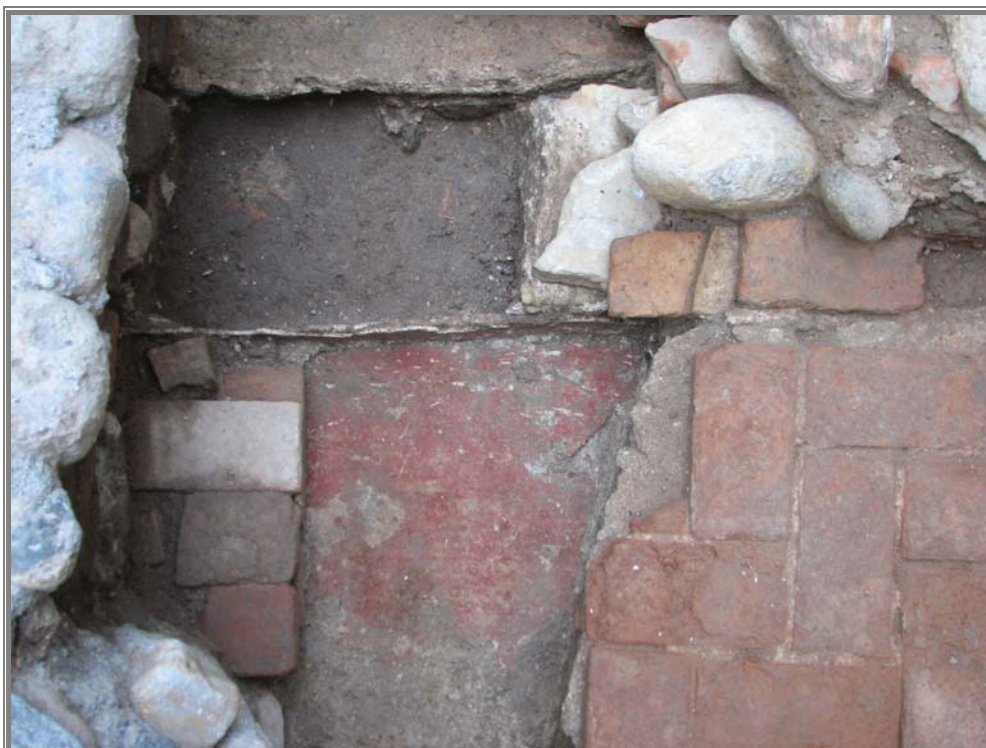
Foto 6; vista de superposición de los diversos niveles de suelo (UU.EE. 123 y 113).

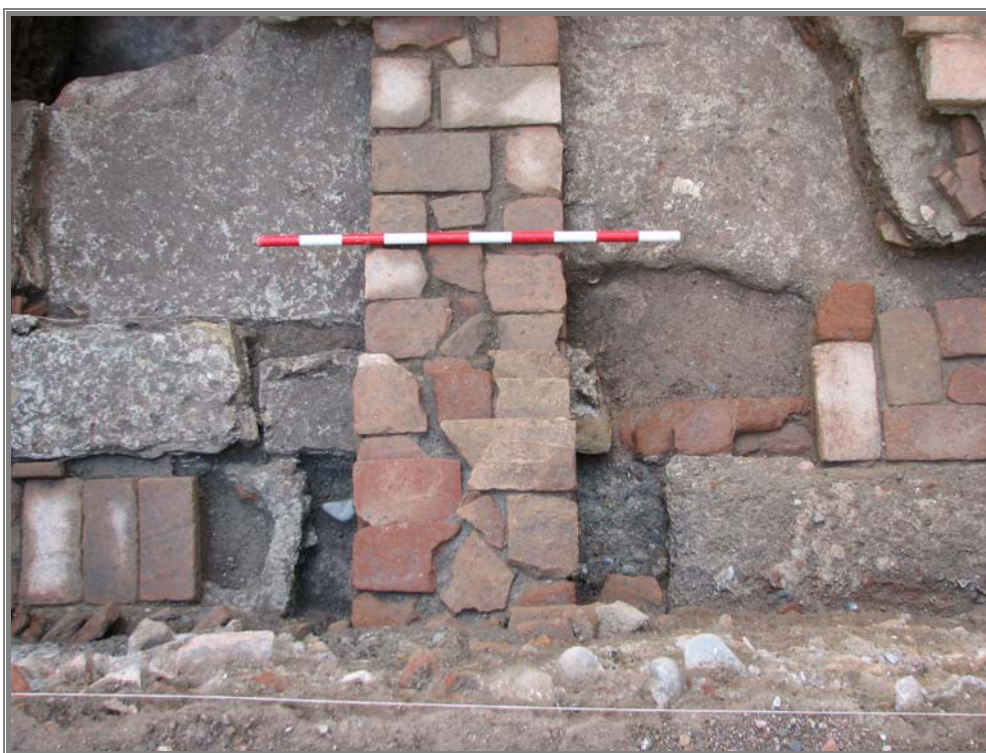
Foto 7; vista de la jamba de la fase Medieval (UE. 124).

Con ello pudimos documentar en su totalidad la jamba mencionada anteriormente la cual está realizada mediante fragmentos de arenisca trabados con argamasa, y cuenta con una longitud de 0,90 m y un ancho de 0,28 m.

A levante el mencionado espacio doméstico se abre mediante una jamba (**UE. 124**) dando acceso a otro ámbito desarrollado más allá del perfil sureste del Sondeo y del cual sólo se ha podido recuperar una pequeña estructura rectangular (**UE. 117**) de mortero de cal con ladrillos dispuestos encima a modo de cubierta, y los restos de lo que parece ser otro nivel de suelo de mortero de cal (**UE. 134**).

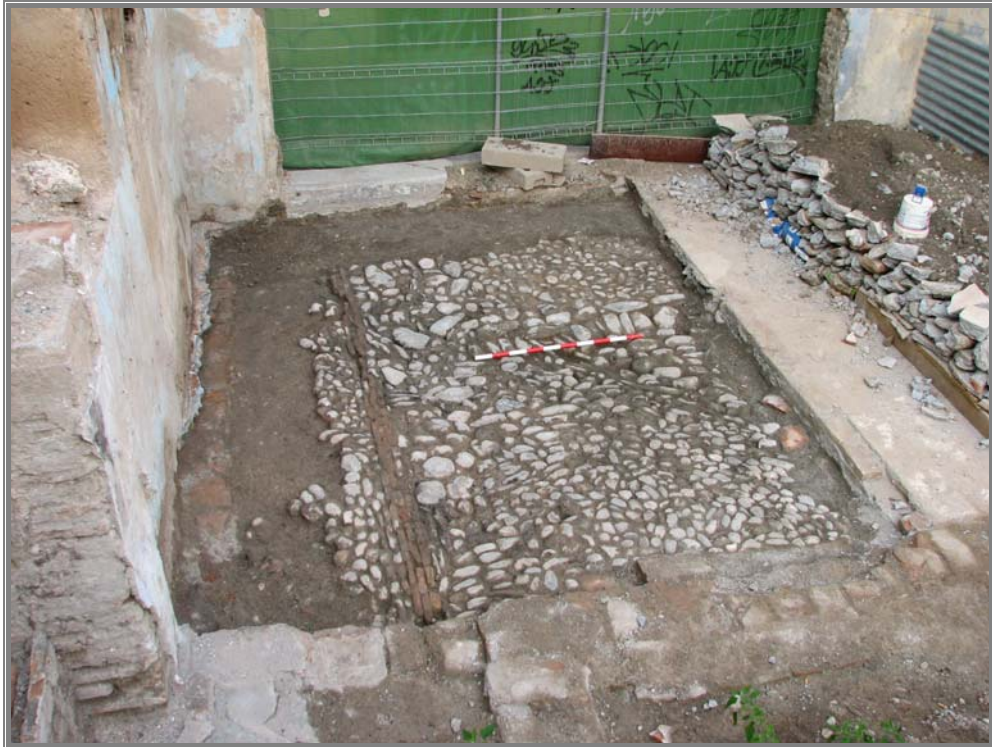
Foto 8; vista del Sondeo-02 tras la retirada del suelo de hormigón superficial y del suelo empedrado (UE. 202).

Tras la limpieza superficial del sondeo se procedió a levantar el suelo de hormigón, así como de su preparación, que ocupa la superficie en la actualidad (**UE. 201**). Ello puso de manifiesto un suelo empedrado de factura ruda (**UE. 202**) a base de cantos de

mediano y pequeño tamaño, con una franja de ladrillos dispuestos a tizón en su mitad este siguiendo una dirección noreste suroeste. Todo ello trabado con tierra. Dicho empedrado ocupa la totalidad de la superficie del sondeo y se ve roto por la zanja de cimentación del edificio actual (UE. 204).

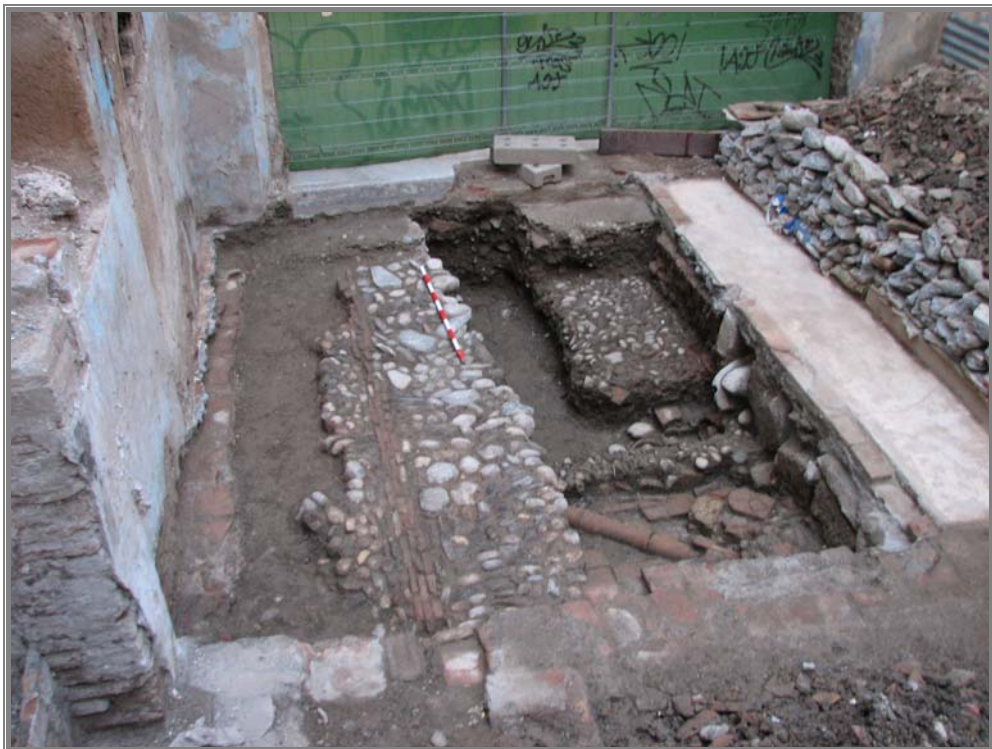
Foto 9; vista general del Sondeo-02 una vez finalizada su excavación.

Una vez rebajados unos 0,80 m se decide dar por terminada la intervención debido a que en esta zona se proyecta un rebaje de 0,60 m de potencia y a que en el SONDEO-01 ya se agotó la secuencia estratigráfica.

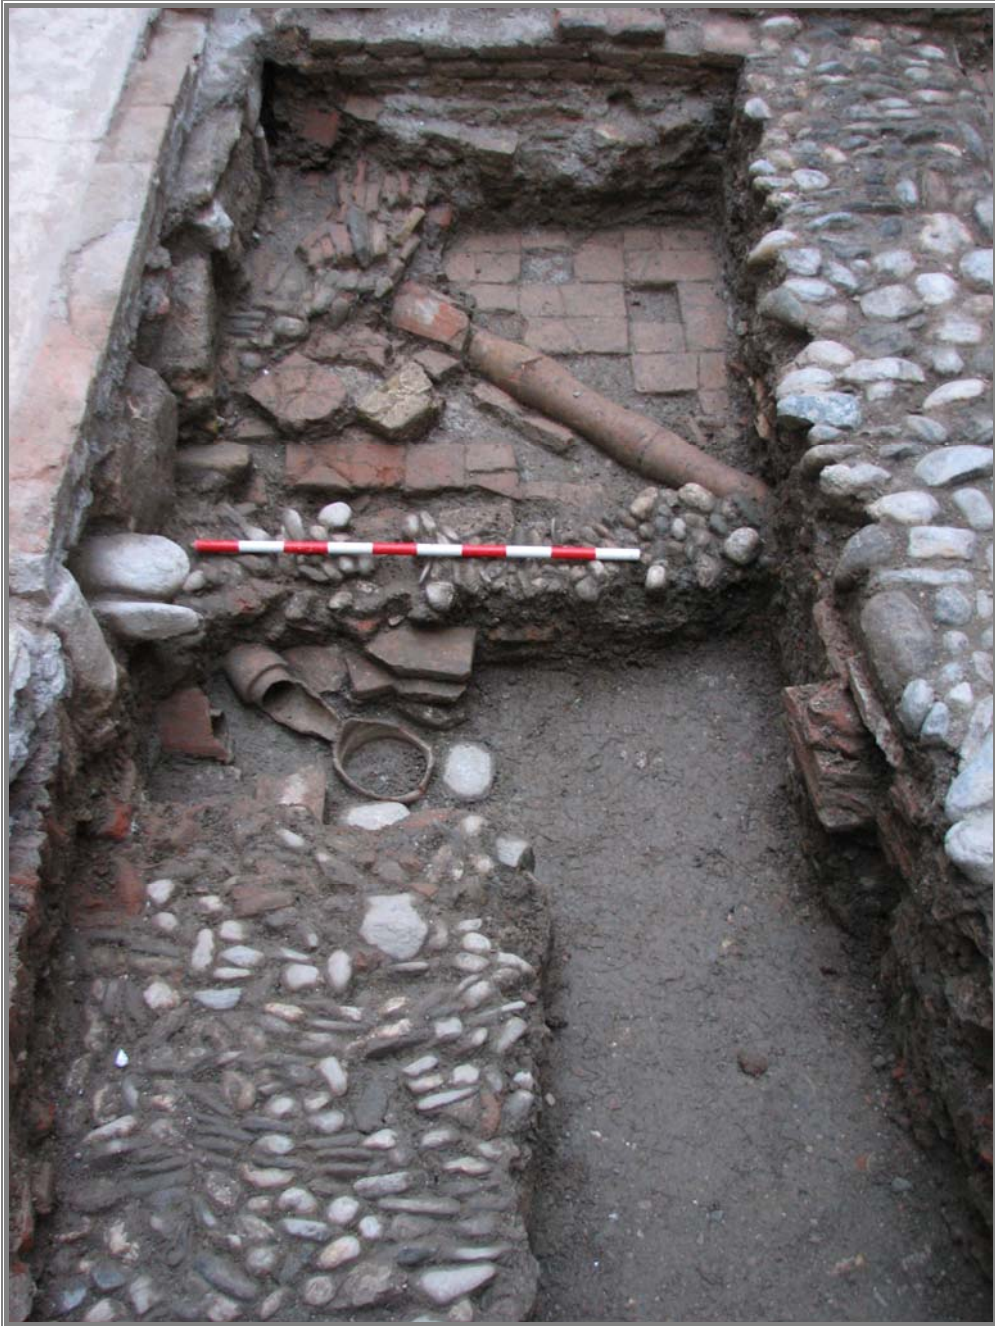
Foto 10; vista del suelo empedrado UE. 206 y de su sistema de saneamiento (UE. 207).

Bajo este nivel de preparación se manifiestan los restos de otro suelo empedrado (UE. 206) realizado con cantos de pequeño tamaño y fragmentos de ladrillos, sin disposición decorativa alguna, trabados con tierra.

A él se le asocia un sistema de drenaje constituido por un sumidero (UE. 209) y una serie de tuberías de atanores que se insertan en su nivel de preparación (UE. 211) de idénticas características a UE. 203.
