ANUARIO ARQUEOLÓGICO DE ANDALUCÍA

2007

ACTIVIDAD ARQUEOLÓGICA DE URGENCIA EN EL CONVENTO DE LA MAGDALENA. Antequera (Málaga)

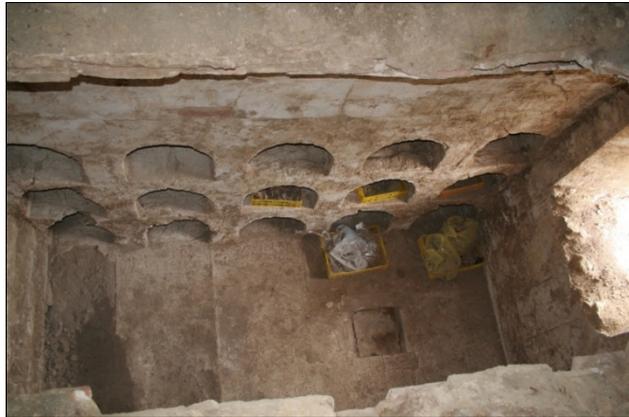
En el corte 1 correspondiente a lo que se ha denominado cripta 1, es la situada en la habitación anexa al altar. Está formada por 15 nichos, 2 m de largo por 60 cm de ancho. En ella, los restos óseos se encontraban esparcidos unos dentro de los nichos y otros en el suelo, mezclados con el escombro. Tanto paredes como suelo se encontraban en perfecto estado, si tenemos en cuenta toda la alteración sufrida, ambos realizados con piedra y yeso (Lam.I).

Lam.I: Corte 1. Vista general desde la bóveda destruida, con los nichos y la abertura utilizada de osario.

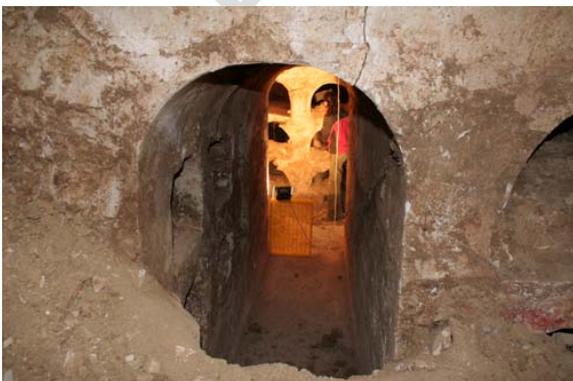
Como unión entre el corte 1 y 2 se localizó un pasillo de pequeñas dimensiones y estrecho. Está formado por seis nichos de pequeñas dimensiones, albergando en su interior restos de individuos infantiles de corta edad, aunque muy escasos. Presenta un menor número de nichos y más pequeños, es el que más elementos ornamentales ha proporcionado, destacando varios pendientes, una hebilla o varios botones de hueso entre otros objetos (Lam.II).

Lam. II: pasillo visto desde el corte 2

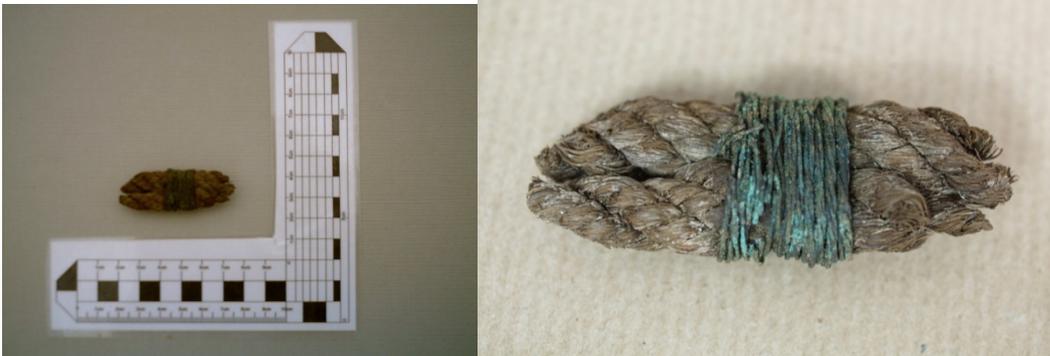
Lam III: cuerda y detalle

Es la más amplia de todas, situada bajo el altar de la iglesia, con 25 nichos. En ella, han quedado plasmada restos de pintura, predominantemente roja; inscripciones, en negro, y lo que parece formar parte de una lápida con inscripción. De esta cripta se han obtenido restos de cuerda, un corchete o un botón de metal (Lam. III)

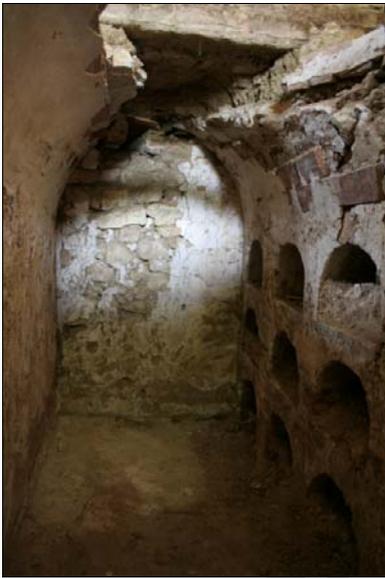
Es la peor construida de todas, ubicada en el centro de la iglesia conservado las escaleras de acceso a los nichos, acceso que en origen se encontraría tapado con una gran losa de piedra, a diferencia de las otras esta presenta los nichos, contruidos directamente sobre suelo terrizo, más pequeños y estrechos, complicando aún más las labores de limpieza (Lam. IV). En ella, aparecieron un reducido número de restos óseos. Sin embargo, no ocurriría lo mismo en el suelo, donde aparecieron 5 individuos infantiles de edades

Lam. IV: Corte 3

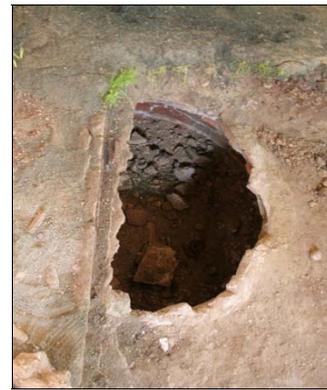
Junto a la cripta apareció un pequeño osario, en el que se contabilizaron al menos ocho individuos (Lam. V).

Lam. V: osario

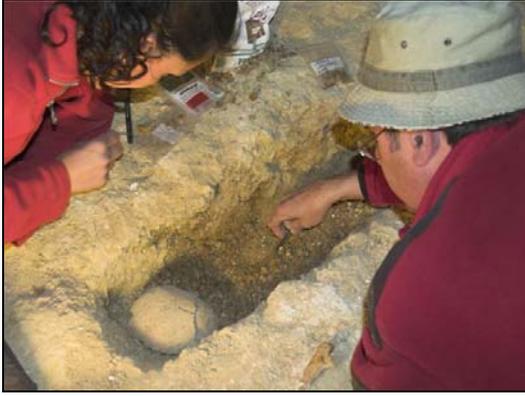
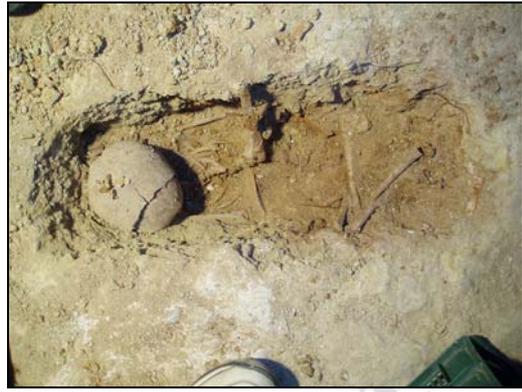
Lam. VI: trabajo antropológico sobre individuo infantil. Corte 3

El estudio antropológico de los restos localizados en las tres criptas y el pasillo (corte 1, 2 y 3), presentó muchas dificultades debido al lamentable estado de conservación de los nichos los cuales habían sufrido graves alteraciones de origen antrópico, con saqueos de los nichos, destrucción de bóvedas y colmatación de las criptas (Lam. VI).

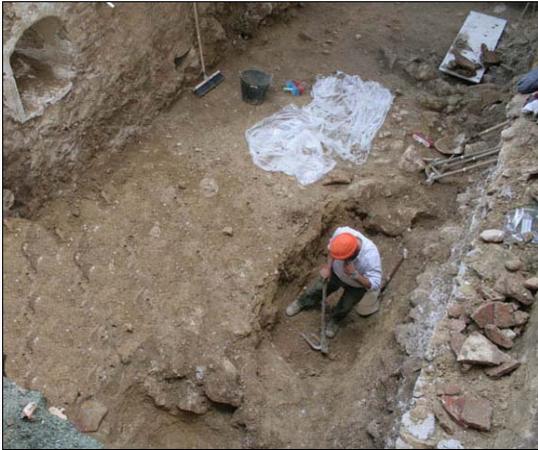
Zona de paso hacia el refectorio, bajo lo que se considera que fue la sacristía, en la cual al iniciar los trabajos de picado de las paredes surgieron unos escalones bajo una gran piedra colocada para tapar dicho acceso, la escalera conducía a una bóveda subterránea rellena también de escombros del techo de la propia bóveda, una vez limpiada la zona y llegado al nivel de ocupación se detectó un suelo de guijarros al igual que los hallados en los demás recintos del convento y en el patio de acceso. En el centro presentaba una hilera de ladrillos diferenciando dos caminos, en unos de los laterales paralelos a la escalera de acceso se encontraron restos de unas grandes tinajas para contener vino o aceite (Lam. VII). Junto a este corte se realizó otro rebaje

Lam. VII: Corte 4.

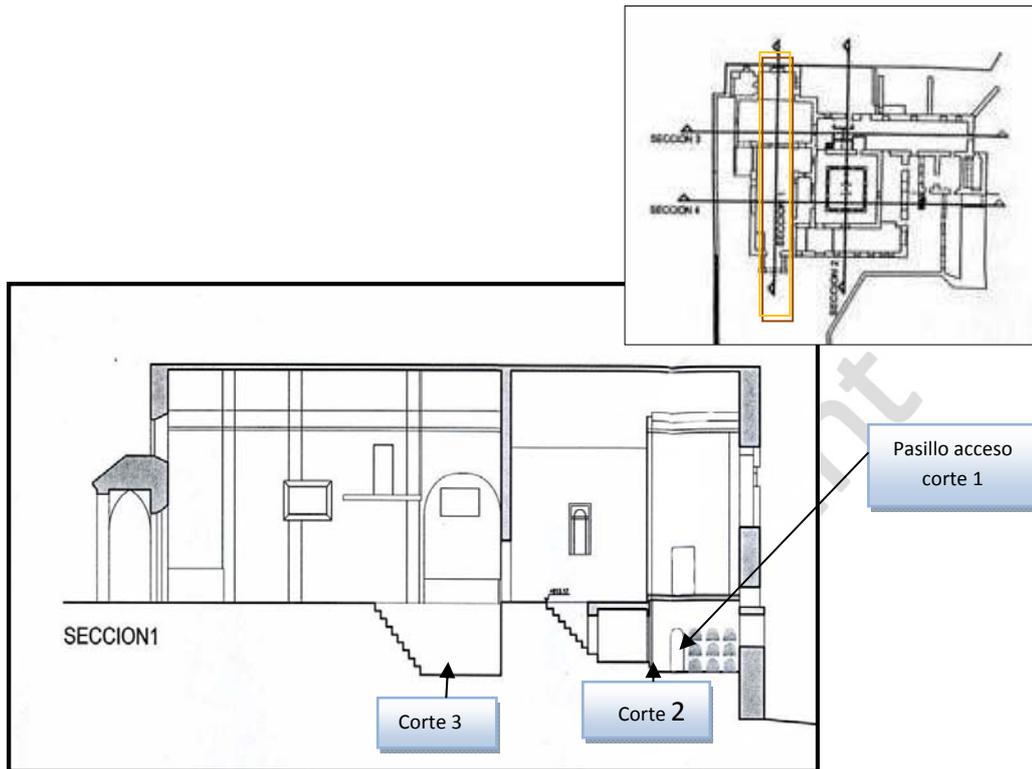
Fig. 1: sección planta iglesia con localización de los cortes, elaboración a partir de los planos del equipo de arquitectos.

precario estado de la construcción. De los seis cortes realizados, todos ellos sobre bóvedas soterradas y destruidas (Fig 1-2), el corte 4 es el que mayor aporte cerámico ha aportado, debido a su posible ocultación desde el abandono del convento sin tener constancia de su existencia hasta el momento de la actividad arqueológica. Este corte, ha permitido conocer la funcionalidad de esta bóveda soterrada destinada a zona de almacenaje, con la existencia de restos de varias tinajas de enormes dimensiones como contenedores de aceite o vino.

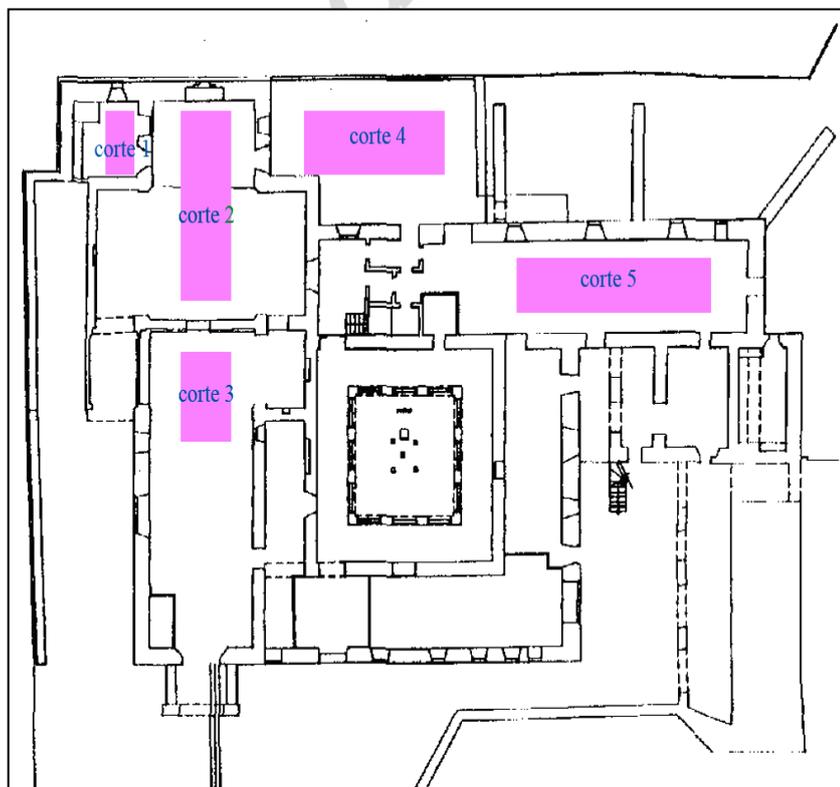
Fig. 2: Plano de estructuras existentes con detalle de los cortes realizados.
