ANUARIO ARQUEOLÓGICO DE ANDALUCÍA

2007

ACTIVIDAD ARQUEOLÓGICA PREVENTIVA MEDIANTE SONDEO EN C/ BUENSUCESO N° 7 (GRANADA)

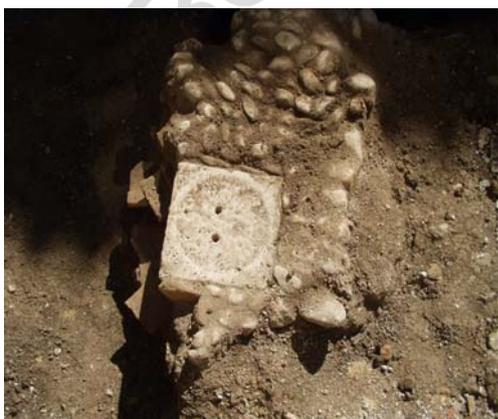
Se inician los trabajos relativos a la Intervención Arqueológica Preventiva mediante excavación con sondeos, realizándose el rebaje con medios mecánicos de la capa superficial (**UE. 101**) de unos 0,40 m de potencia. Se continúa la excavación detectándose una estructura circular de 0,80 a 0,70 m de diámetro con funciones de sumidero (**U.E. 102**) realizado con ladrillos, cubierto por un bloque de piedra cuadrada labrada para tal efecto con dos pequeños orificios, al cual se le asocia restos de un empedrado (**UE. 104**) realizado con cantos de medio tamaño trabados con tierra. Ambas estructuras se documentan gráfica y fotográficamente.

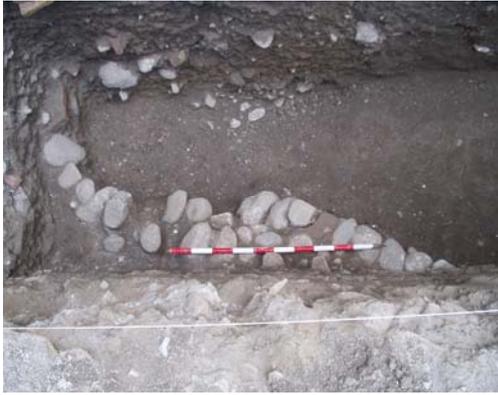
Este último estrato oblitera un muro a base de cantos de mediano-gran tamaño trabados con tierra (**UE. 105**) y que asienta sobre el nivel geológico natural. Se recupera en una longitud norte-sur de 2,20 m, con un ancho de 0,70 m y una potencia de unos 0,40 m (dos hileras).

Se trata de los restos de lo que fue en su día una parata en esta zona extramuros y periurbana de la ciudad en la que se desarrollaban diversas huertas y áreas de cultivo.

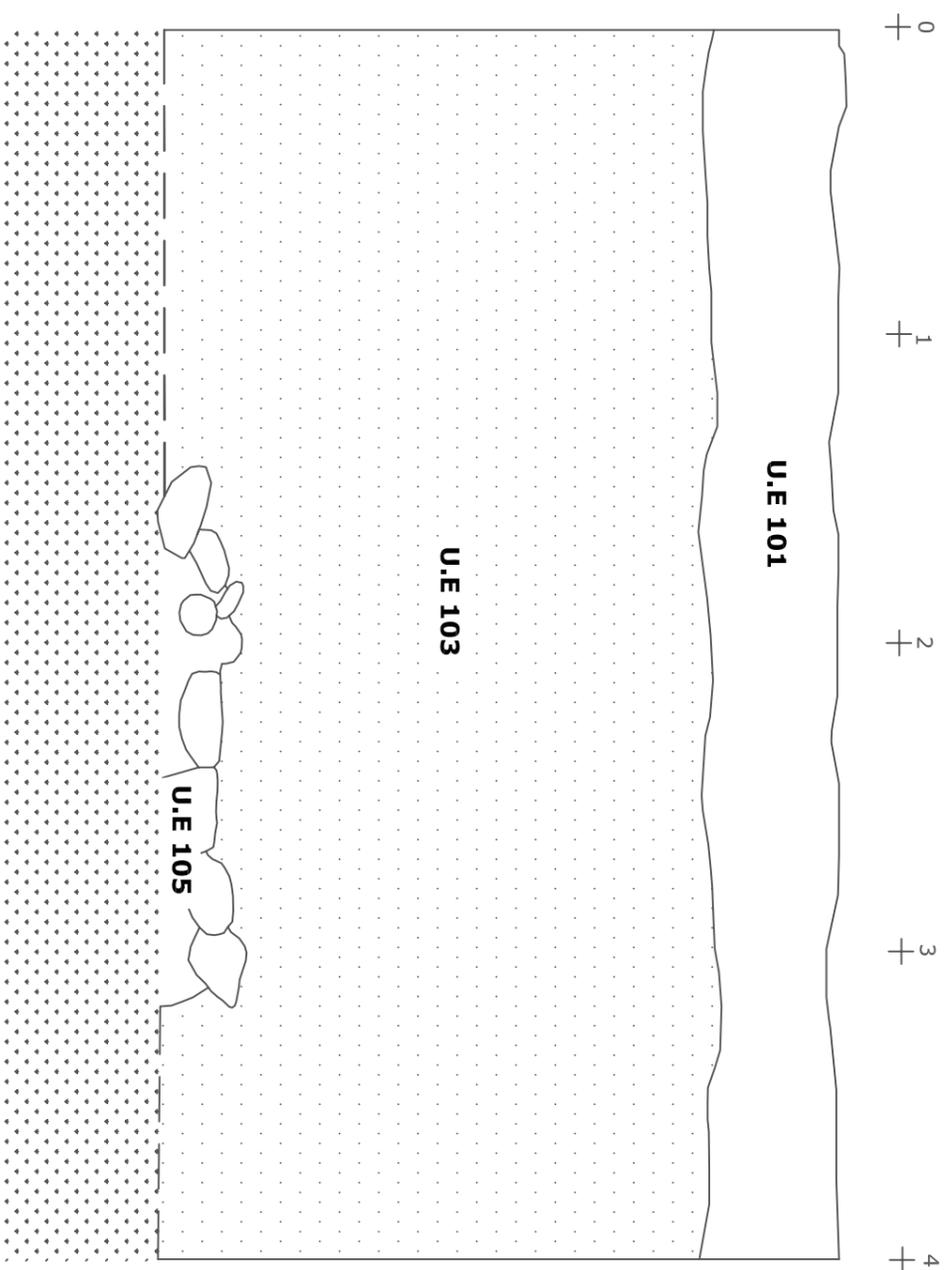
SECCION ESTRATIGRAFICA DEL PERFIL OESTE

Se plantea la continuación del rebaje en la mitad sur del sondeo con objeto de completar la secuencia estratigráfica. Así pues se excava un gran paquete de tierra limo-arcillosa de color marrón oscuro (**UE. 103**), de 1,80 m de potencia que sirve preparación al suelo empedrado. No se recupera material cerámico alguno en su matriz.

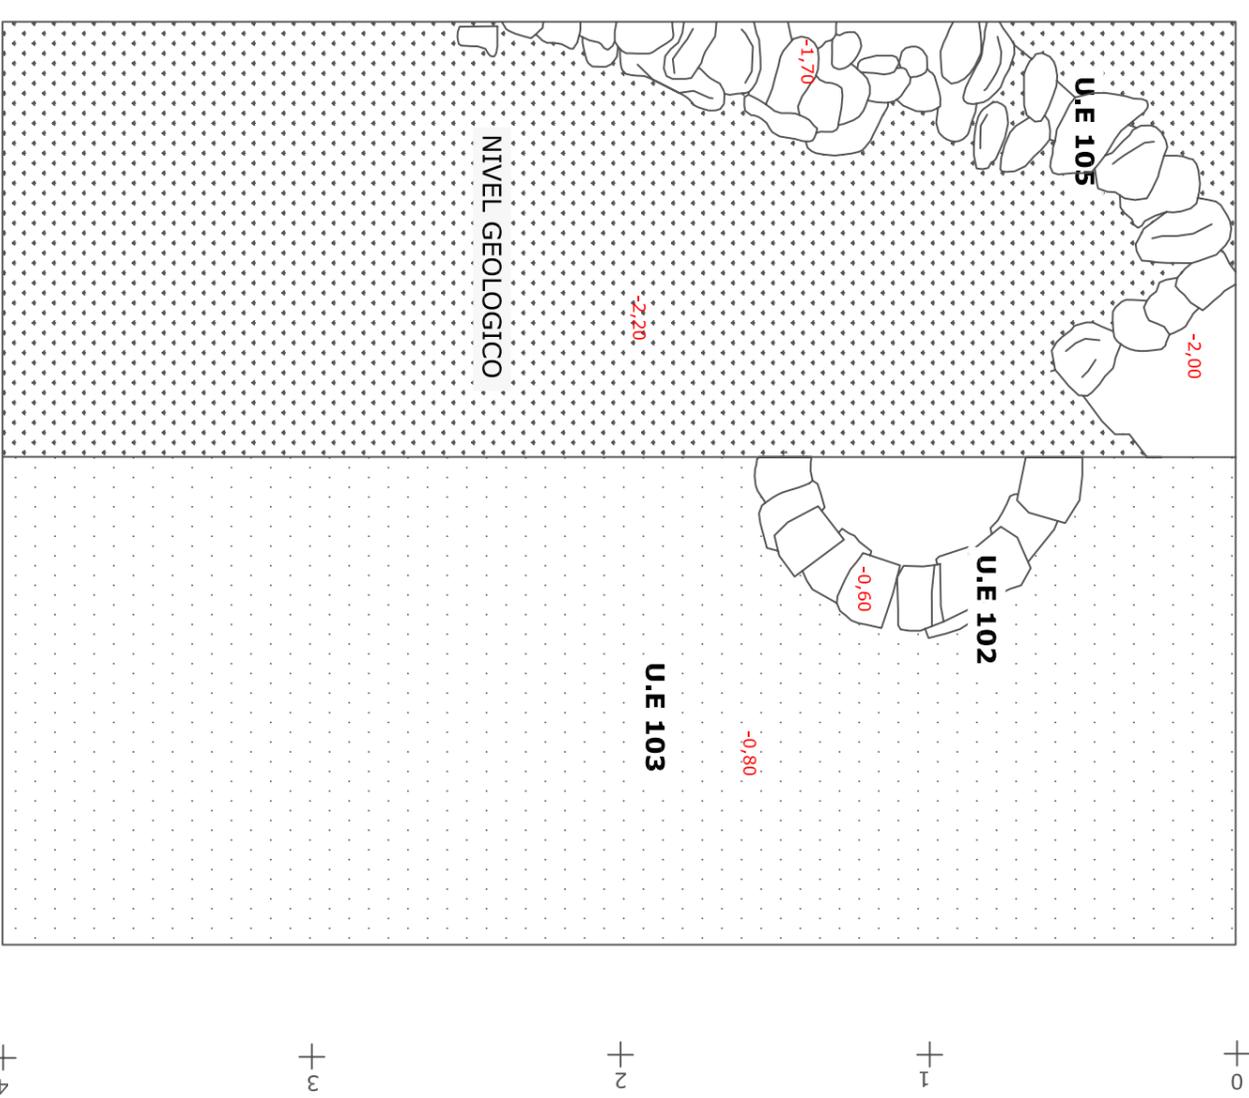
PLANTA FINAL

Así, pues, y una vez documentado el nivel geológico natural, el cual emerge a una cota de -2,20 m desde la rasante actual del solar y la inexistencia de otras estructuras y niveles arqueológicos asociados al muro exhumado, se da por finalizada la intervención tras la correspondiente documentación gráfica y fotográfica.
