ANUARIO ARQUEOLÓGICO DE ANDALUCÍA

2007

INTERVENCIÓN ARQUEOLÓGICA PREVENTIVA EN EL SOLAR DE LA C/
EMILIO CASTELAR, 52, ANTIGUO CONVENTO DE TERCEROS DE ÉCIJA
(SEVILLA)

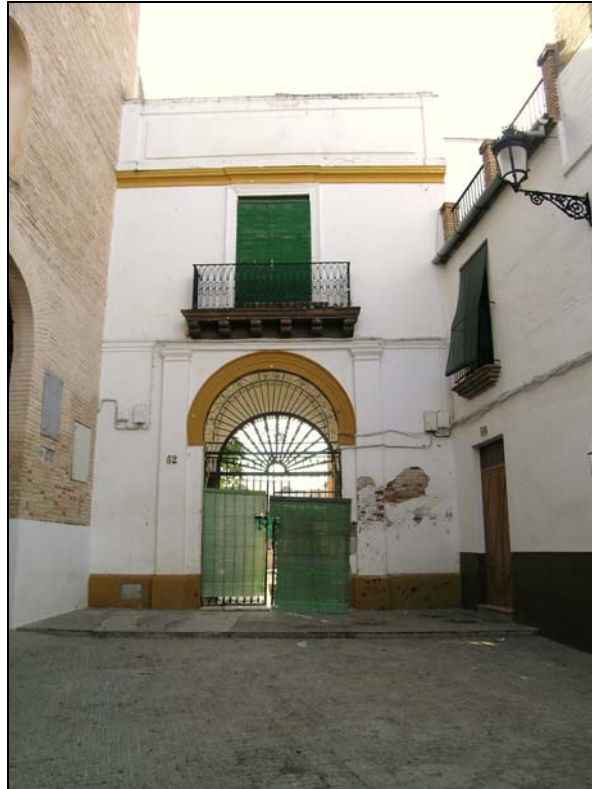
Lám. II. Portada principal desde el compás de entrada.

El compás de entrada al convento se ubicaba a los pies de la iglesia, desde él, podía accederse tanto a la zona pública, el templo, como a la zona reservada de la clausura. La fachada del inmueble, al quedar constreñida entre el buque de la iglesia y el desarrollo de la crujía occidental, y retranqueada con respecto a la calle, apenas tiene desarrollo. La entrada reproduce un esquema compositivo típicamente barroco.

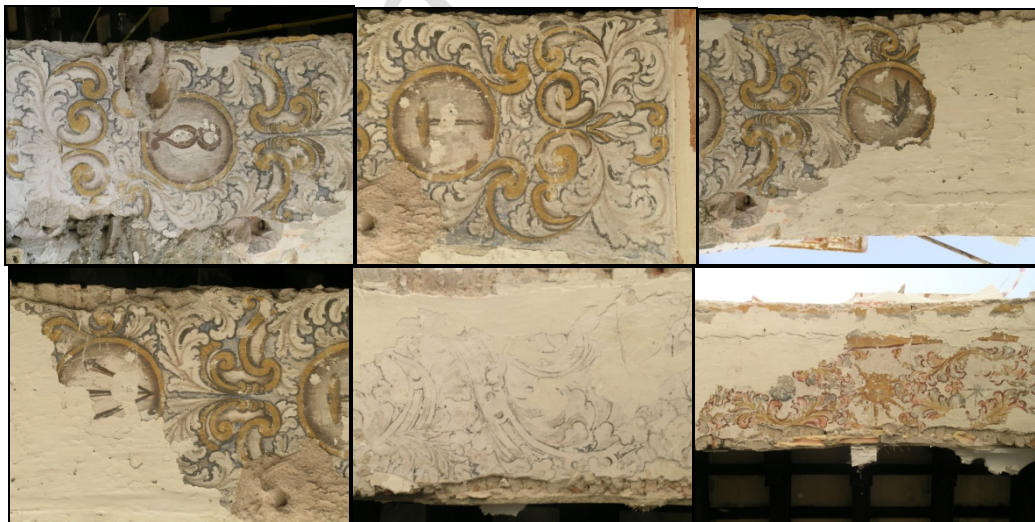
Lám. V.

En el intradós de los arcos, así como en las jambas de los pilares de la galería, se documentó la existencia de frescos relacionados con el repertorio ornamental franciscano, en concreto están representados los símbolos de la Pasión y Descendimiento de Cristo (clavos, tenazas, martillo, corona de espinas y alicates), así como motivos astrales (Lám. V). Se trata de dibujos realizados con carboncillo cuyos interiores se rellenaron con una paleta de colores planos. Se desconoce el motivo por el que el programa pictórico no se llegó a concluir. Lo cierto es que en el último arco se aprecian tan sólo los trazos del dibujo a carbonilla sin relleno interior alguno. Tras el abandono del proyecto pictórico se encaló la galería, lo que explica el buen estado de conservación que han mantenido las pinturas.

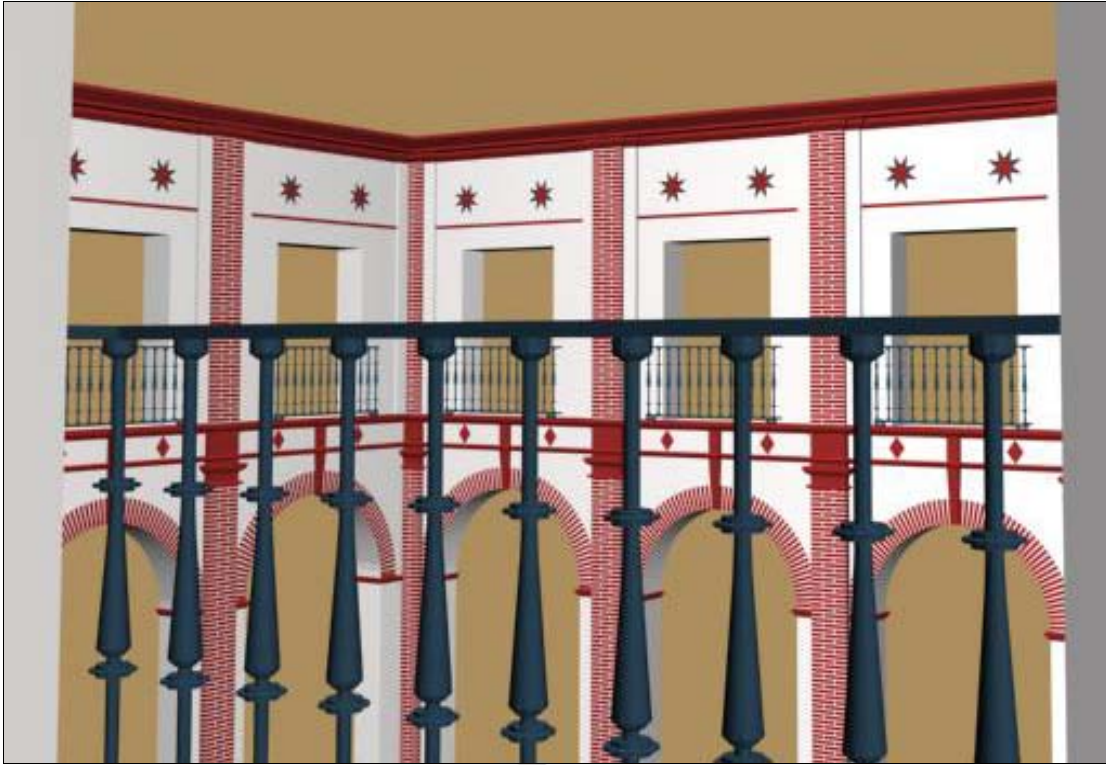
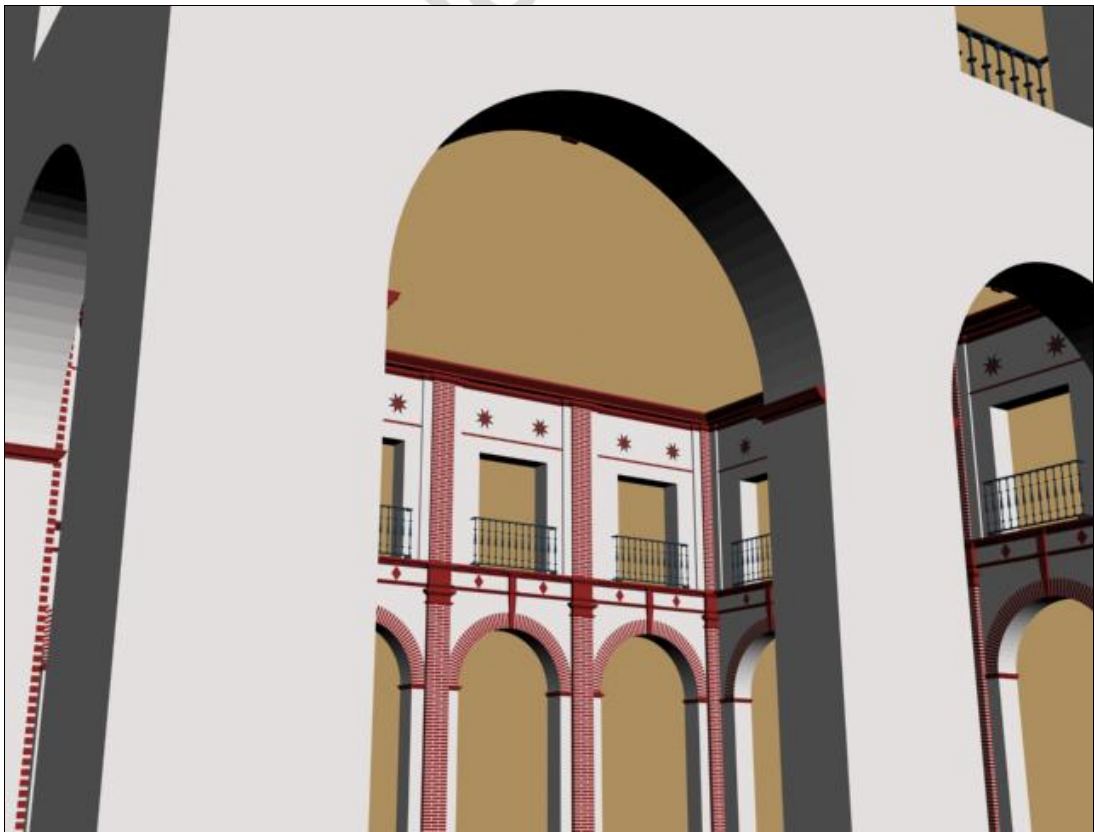
Todos estos datos nos han permitido realizar una propuesta de restitución infográfica tridimensional del claustro (Láms. VII –X).

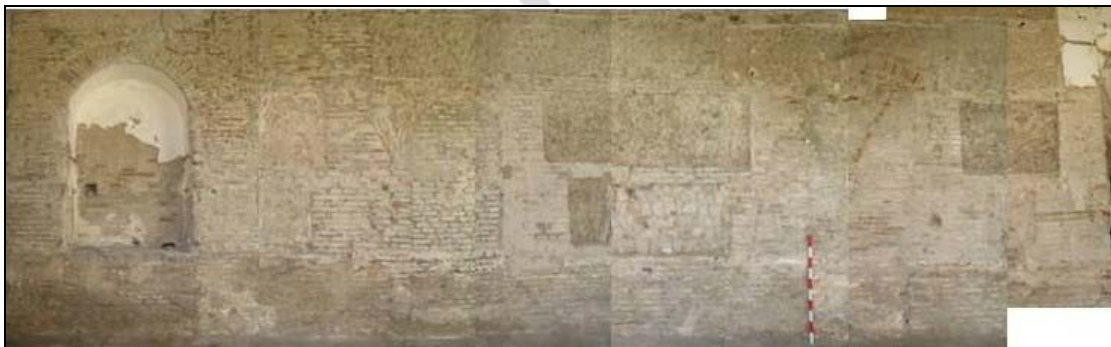
Lám XII

La fábrica es una obra mixta de tapial y ladrillo. El grosor de los muros se sitúa en torno a los 0,80 m. Cuentan con un zócalo inferior de ladrillos de un metro de altura. Las piezas están colocadas mayoritariamente a tizón. El resto del alzado se resuelve con cadenas irregulares y dentadas de ladrillos colocados a soga y tizón entre las que se disponen cajones de tapias. Estos cajones tienen una altura invariable de 0,90 m. y están separados por correas longitudinales de 19 cm. de altas, compuestas por tres hiladas superpuestas de ladrillos a tizón. A la altura de 4,90 m. y hasta los 5,30 m. desde la cota primitiva de suelo se desarrolla en la pared una franja corrida de ladrillos donde intestan las cabezas de las vigas que sostienen el forjado entre plantas.

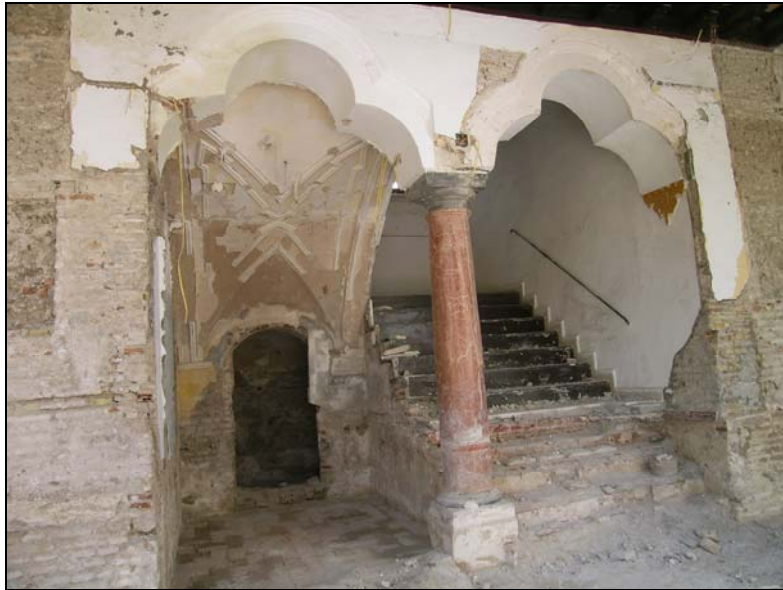
Lam. XIII. Acceso a la escalera

Próxima a la esquina noroeste del claustro queda aún, integrada en la construcción, una estancia que constituía la escalera principal del complejo, de dos tramos que se desarrolla en ida y vuelta. Esta pieza cuadrangular tiene unas dimensiones de 5,80 m. de lado. Se accede a esta escalera a través de dos arcos trilobulados gemelos separados por una columna de mármol rojo sobre un tambor prismático en el piso bajo.

La huella y la contrahuella de los escalones estaban cubiertas por tablas de ladrillos pintadas con almagra resguardadas por mamperlanes de madera.. El desembarco en el primer piso muestra una disposición similar al acceso inferior pero con un parteluz formado por dos columnas más modestas. Sobre uno de estos arcos se formaliza un balcón con posible balaustrada.

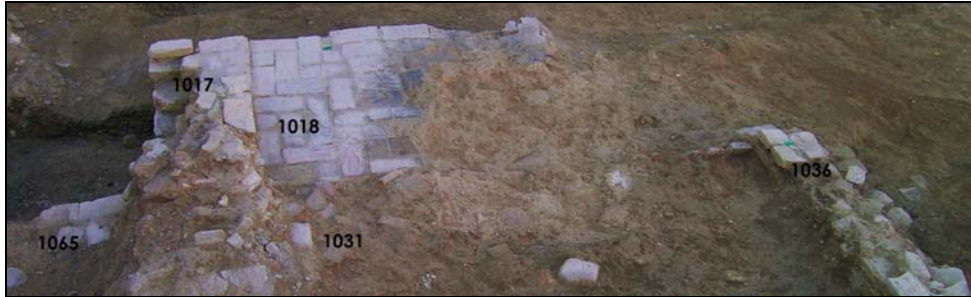
Lam. XXI

Hacia el oeste, nos encontramos, de nuevo con un registro fragmentario de alineaciones murarias y restos de pavimentos asociados a éstas (Lám. XXI)

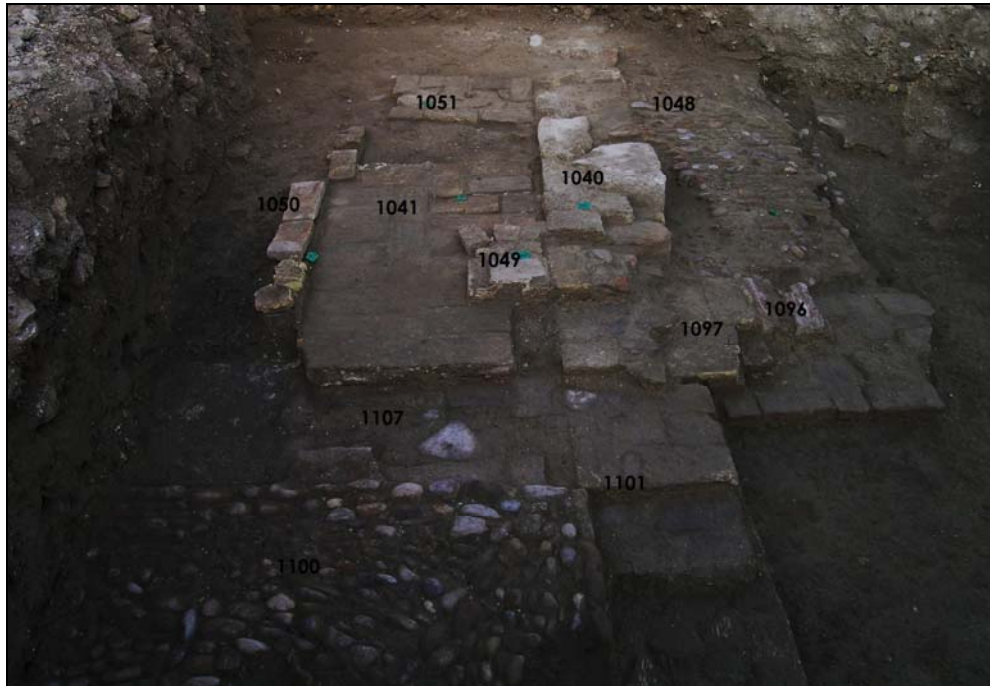
Lam. XXII

Otra zona de tránsito al aire libre parece documentarse en la banda occidental del corte, pavimentada a la cota de 97,86 por un empedrado de canto rodado (UE 1100) que presenta un diseño con guías radiales desde el centro hasta la cenefa perimetral, en base al cual hemos realizado nuestra propuesta de restitución para este espacio (Lám. XXII). Al Norte de este patio rectangular se configura una pequeña estancia alargada, de 2 x 0,90 m., que parece tratarse de una suerte de alhacena. Presenta un pavimento de losas cerámicas (1041) y está cerrada, al Oeste por un tabique que la separa del espacio contiguo, pavimentado por un suelo de cal a la cota de 97,81.

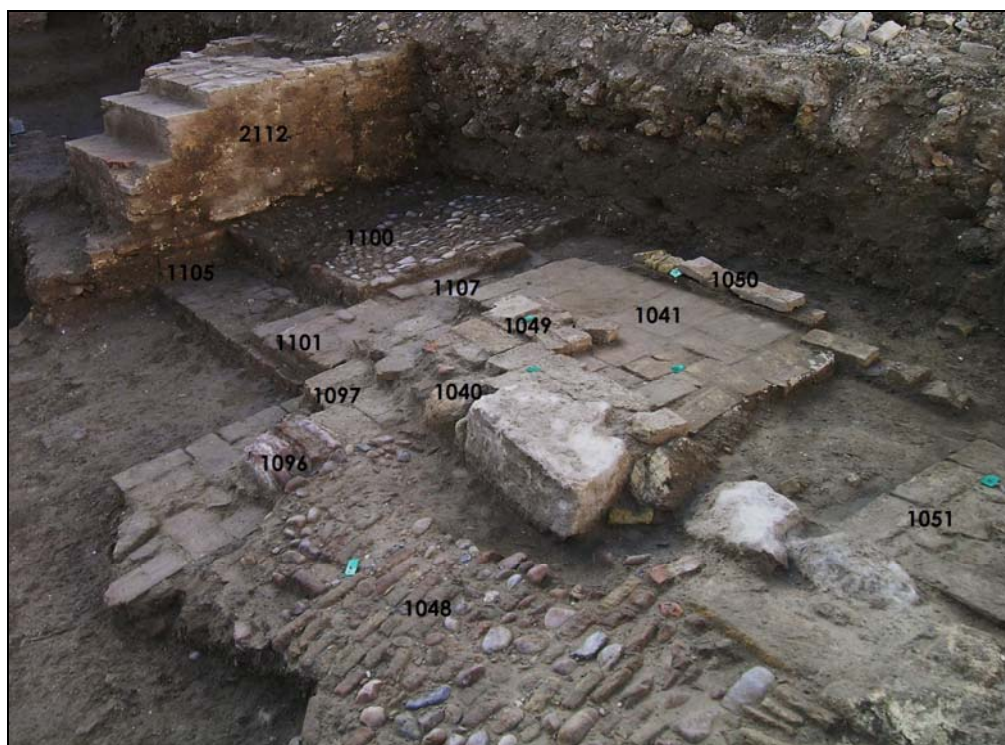
Lam. XXIII

Las únicas reformas que se documentan sobre este expediente constructivo, se concentran en este espacio que acabamos de describir en último lugar. Por un lado, parte del pavimento de canto rodado con diseño radial (UE 1100), queda amortizado por la construcción de una escalera (UE 2112), de la que se nos ha conservado una plataforma superior y cuatro escalones que descienden desde ella, parece que buscando el nivel de suelo mudéjar en torno a los 97,85 m.s.n.m. (Lám. XXIII). Conserva enlucido de cal de color blanco en ambas caras laterales: la Norte y la Sur. La construcción de esta escalera parece que motivó pequeñas reformas en su radio inmediato: se anuló el muro 1107 retranqueándose el límite Sur de lo que hemos definido como alhacena o despensa mediante el pilar 1049 que se adosa al muro 1040 y cubre parte del pavimento 1041.

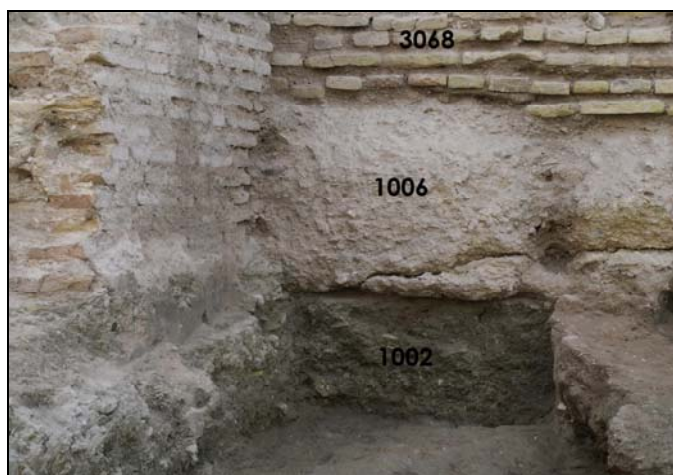
Lam. XXIV

Esta cimentación (UE 1006) cuelga a la cota de 97,76 m.s.n.m. y está realizada en un tapial muy consistente con un alto contenido en cal y gravilla, ésta última de calibre pequeño (Lám. XXIV).

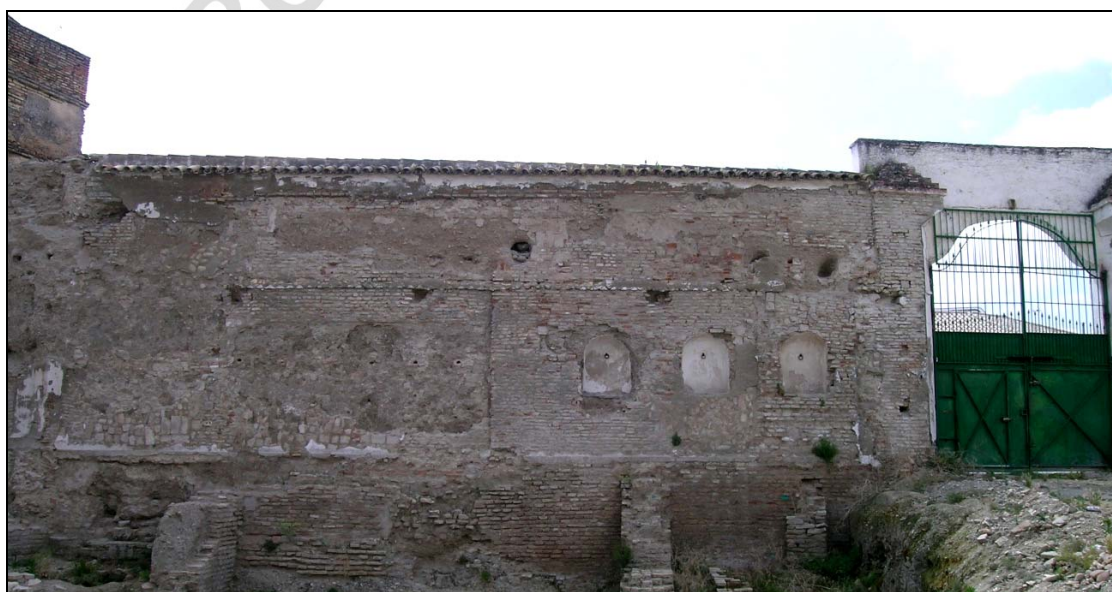
Lam. XXV

Los datos estratigráficos extraídos al hilo del análisis paramental de la muralla redundan en la cronología moderna de la misma. Su lectura no está exenta de cierta complejidad ya que las intervenciones en el paramento han sido sucesivas, sobre todo en el último siglo (Lám. XXV). Pero pese a las continuas incidencias en sus fábricas hay que referir que la mayoría tenía un carácter puntual y afectaba a lugares concretos y aislados. Se trataba, casi siempre, de remozamientos y rasillas destinadas a corregir las irregularidades y las pérdidas de epidermis aunque, en ocasiones, estas obras llegaban a profundizar casi un metro en el espesor del muro.

El paramento es de cajones de color marrón de tierra prensada con una proporción media-baja de cal que forma parte junto a elementos diversos (ripios, cerámica, carbón, paja, etc.) de su composición. Los mechinales se disponen a noventa y un centímetros de altura mientras que la longitud de los cajones oscila entre un metro y un metro cincuenta. En ocasiones, hemos detectado unas finas líneas de cal (menos del 1 cm.) de separación. Carece de verdugadas de ladrillos y ni siquiera se localiza, como es común, encima de los mechinales. Por su parte, pese al largo trazado que describe, tampoco encontramos cremalleras de ladrillo. Toda la obra se confía a la potencia de la masa.

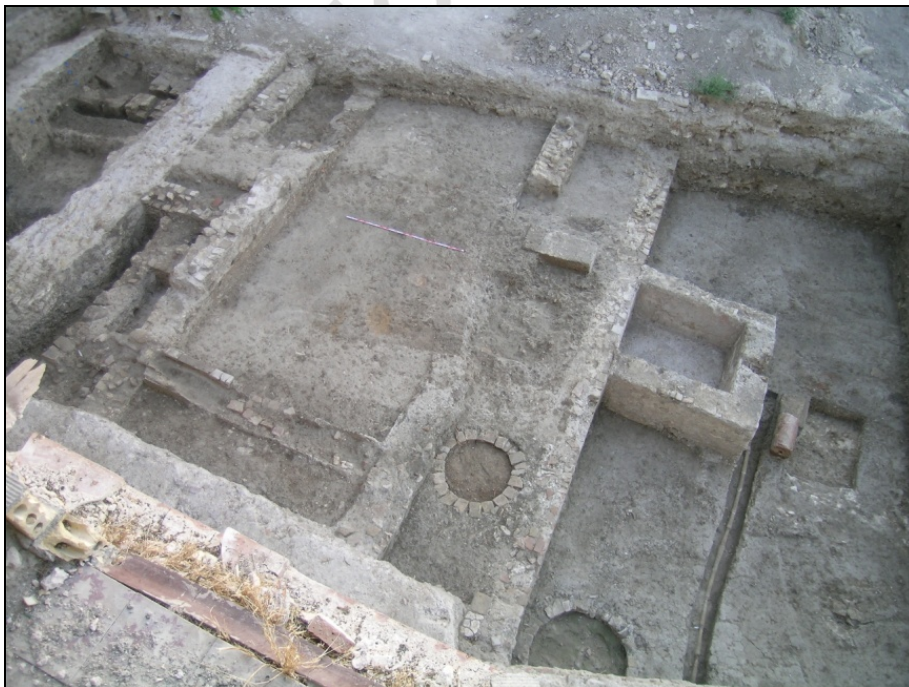
Lám. XXVIII. Vista aérea de los restos almohades.

En época almohade se fecha el siguiente expediente constructivo: una vivienda con jardín deprimido, andenes perimetrales y crujías de habitaciones en torno a éste. Del módulo descrito hemos detectado, en el transcurso de los trabajos, algo más de la mitad Norte del parterre bajo, incluida la alberquilla, la crujía completa que se abre a su espalda y una serie de habitaciones traseras que también formaban parte del conjunto (Lám. XXVIII). La presencia de estas estancias, su función y las dimensiones del complejo nos indican que se trata de algo más que una simple vivienda y probablemente nos encontremos ante un recinto palaciego. En cuanto al resto de la casa tan solo podemos deducir su extensión sin poder especificar nada acerca de la resolución material concreta de las estancias y salas que conformaban las crujías Sur, Este y Oeste ya que se extienden en el interior de los perfiles (Fig. 8).

Los restos exhumados establecen una longitud para el lado corto del parterre rectangular de unos 10 metros (9,78 m.). Centrada sobre este lado se adosó la alberca,

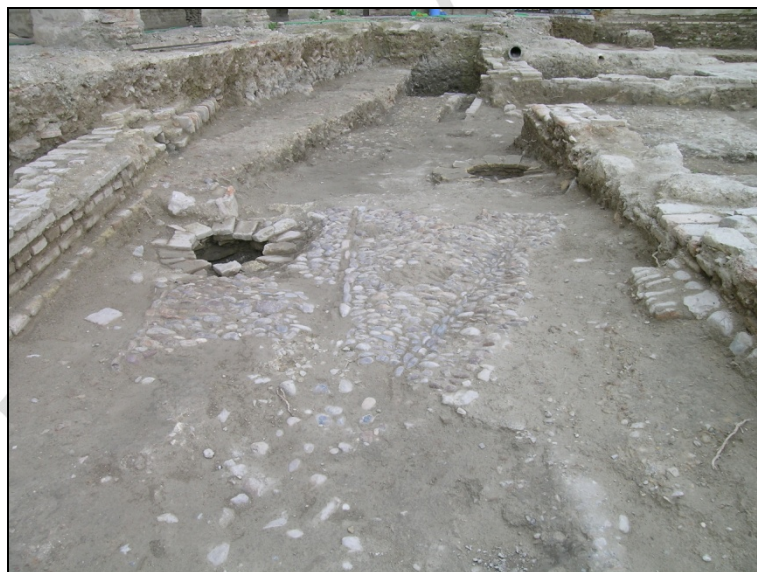
Lám. XXXI

El elemento principal que nos sirve para organizar la descripción será la calle que corre en dirección norte-sur. Esta vía tiene una anchura media de 3,30 m. pero se va estrechando conforme avanzamos hacia el sur donde justo en el perfil describe una apertura de 2,50 m. Está pavimentada con un solado apelmazado de cantos rodados de medianos y gruesos calibres dispuestos, sin apenas juntas, en calles sucesivas y, a veces, de manera radial mediante maestras también de gravas (Lám. XXXI).

El discurrir regular de la vía se ve cortado por la apertura de un pozo desplazado hacia el lado occidental de la vía. Describe una boca circular de unos 40 cm. de diámetro marcada con gravas de grueso tamaño. Debajo del empedrado adquiere forma de campana y su desarrollo en profundidad apenas alcanza los dos metros y medio.
