ANUARIO ARQUEOLÓGICO ANDALUCÍA

2008

## ACTIVIDAD ARQUEOL GICA PREVENTIVA TIPO CONTROL DE MOVIMIENTO DE TIERRAS DENTRO DEL PROYECTO DE CONSOLIDACI N DEL RECINTO AMURALLADO DE ATEGUA, SANTA CRUZ

Recinto amurallado de Ategua  
(Santa Cruz)

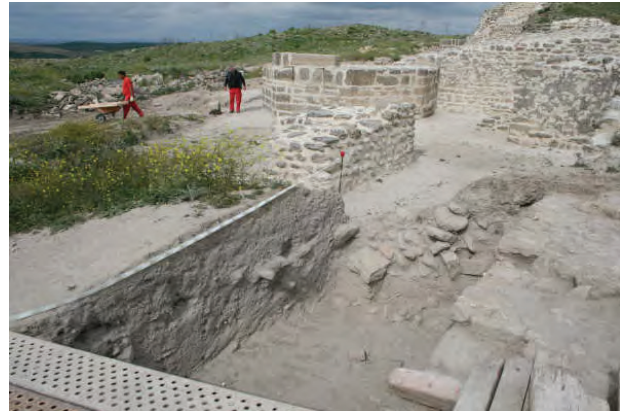
Lámina 1. Vista área de excavación de la Zona-A.

- **Zona-A, Sondeo n.º 3.** El objetivo era terminar de desmontar los escasos restos de la rampa ya desmantelada prácticamente en su totalidad –a excepción de dos porciones a ambos extremos de la misma, durante la campaña anterior–, así como retirar una capa de tierra de escasa potencia que restaba en este punto sobre la muralla y dejar al descubierto el trayecto continuado del lienzo. Con ello permitíamos concluir los trabajos de consolidación o restauración en este tramo de muralla.

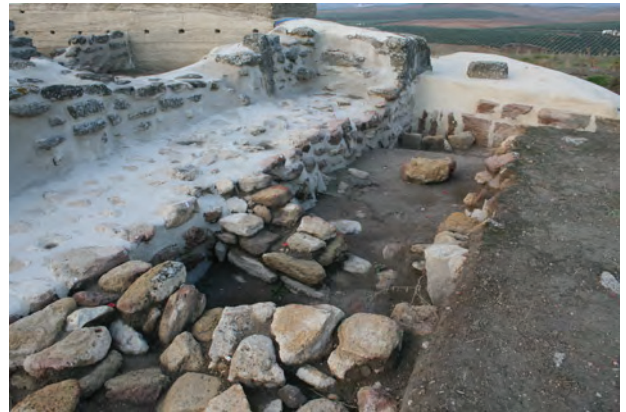
Lámina 2. Vista área de excavación de la Zona-B.

- **Zona-B, Sondeo n.º 5.** La Actividad en este sector pretendía retirar el derrumbe existente y así poder terminar de delimitar las estructuras aparecidas, liberar el perímetro de la Torre-6 y dar por finalizadas igualmente las tareas de consolidación.

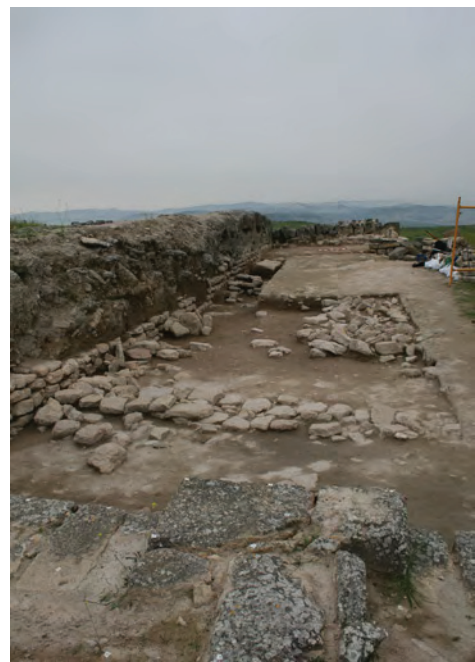
Lámina 3. Vista área de excavación de la Zona-C.

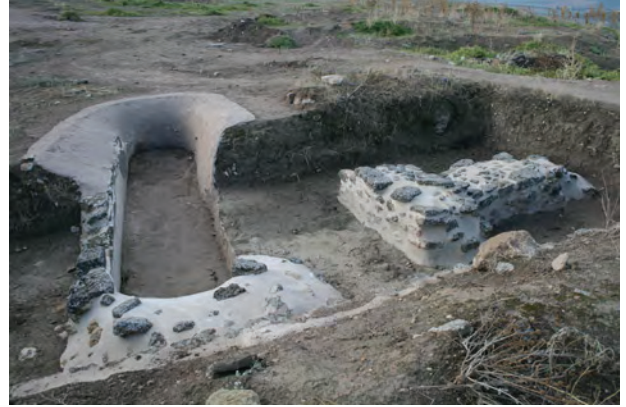
Lámina 4. Vista área de excavación de la Zona-D.

- **Zona -D.** Los trabajos afectaron a una cisterna ubicada en este punto del yacimiento, consistiendo en la limpieza general de la misma y del entorno inmediato, para ello desbrozamos y retiramos las tierras acopiadas, suponemos por el desplome de los perfiles del corte abierto en su momento. Finalizadas las tareas de limpieza referidas y ya delimitada perfectamente la estructura se procedió a su consolidación.

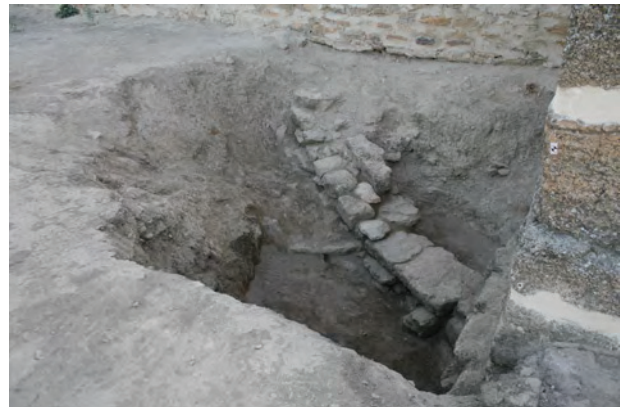
Lámina 5. Vista área de excavación de la Zona-E.

- **Zona -E.** La Actividad en este sector pretendía desbrozar y limpiar un corte situado al norte de la Torre-5 localizada en lienzo oeste de la muralla y que fue abierto en anteriores campañas de excavación para proceder seguidamente a la consolidación de la mencionada torre. Hemos de referir que la cubrición por parte de la empresa de restauración del corte de referencia sin que dicha actuación estuviera indicada, por no estar la estratigrafía y las estructuras estudiadas ni documentadas, motivó que, tras la intervención de la coordinadora del yacimiento, se procediera con posterioridad a la retirada de las tierras acopiadas, así como del geotextil empleado a tal menester.

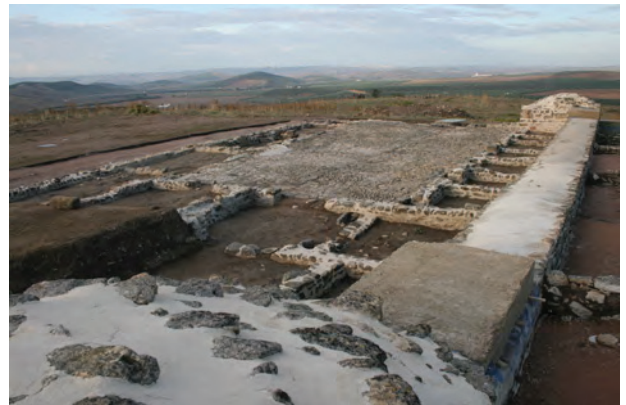
Lámina 6. Vista área de excavación de la Zona-G.

- La **cuarta fase** afectó exclusivamente al frente SE, afectando los trabajos a la zona designada como **Zona -G**, coincidiendo con el área conocida como zoco bajomedieval. En este sector se englobaron varios puntos de actuación:
