ANUARIO ARQUEOLÓGICO ANDALUCÍA

## ACTIVIDAD ARQUEOL GICA PUNTUAL EN EL CENTRO MONUMENTAL DE LA CIUDAD ROMANA DE TORREparedONES. BAENA

Ciudad romana de Torreparedones

### Resumen

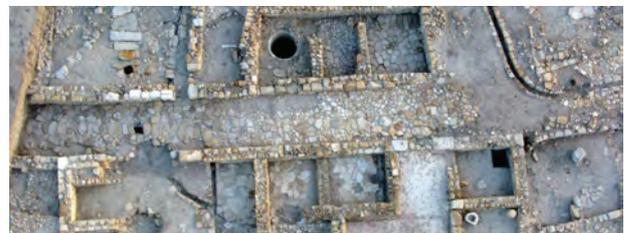
Fig. 3. Panorámica aérea del decumano máximo en su tramo occidental.

La anchura de la calle es de unos 3 m oscilando entre los 2,70 m y los 3,20 m. El pavimento (U.E.34) está realizado a base de losas de piedra caliza irregulares, de tamaño medio y grande, acunadas con pequeños ripios y unidas con tierra. Hay que reseñar que en la zona de confluencia con el cardo no se ha conservado este pavimento y que en determinados puntos donde faltan algunas losas de piedra se aprecia un relleno a modo de reparación con grava, fragmentos de cerámica y restos óseos. Por lo general, ni la colocación de las losas de piedra en el pavimento, ni su tamaño, responde a un diseño preestablecido, pero sí advierten determinadas alteraciones en algunas zonas como consecuencia de actuaciones posteriores. En lo que se refiere a la cronología de esta calle, aunque no tenemos datos concluyentes, creemos que su construcción o, al menos su pavimentación, se llevó a cabo en época republicana, es decir, en el mismo momento en que se construyó la puerta oriental, incluidas las dos torres monumentales y la propia calzada, así como las termas situadas junto al pórtico S del foro.

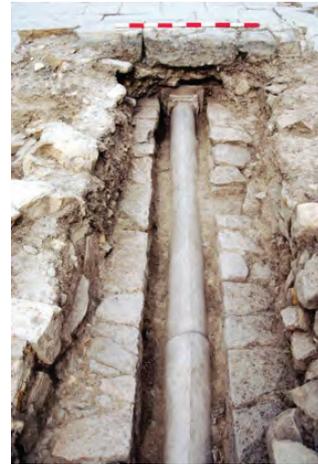
Fig. 4. Detalle de la tubería de plomo colocada en el interior de la cloaca del cardo.

En este tramo N la calle tiene una longitud de 11 m., desde el decumano hasta la puerta de acceso a la plaza del foro, y una anchura aproximada de 5 m. En el interior de la cloaca se dispuso una tubería de plomo que parte de la misma plaza forense y que, probablemente, solo existió en el tramo correspondiente al acceso desde el cardo, para evitar la erosión y el deterioro de la cloaca.

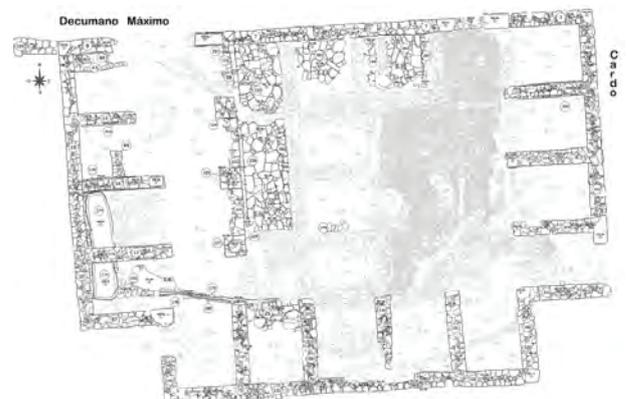
Fig. 6. Planimetría del *macellum*.

El *macellum* es una edificación sólida levantada con potentes muros de *opus vittatum*, de planta rectangular, orientada con los lados largos en sentido E-O, aunque presenta en las esquinas meridionales sendas escotaduras o entrantes. Sus dimensiones son: 24 m de longitud (en sentido E-O) y 16,50 m de anchura (en sentido N-S), con una superficie de unos 370 m<sup>2</sup> y un perímetro de 80 m. El muro que lo rodea está realizado en *opus vittatum* con pequeños y medianos mampuestos, bien careados, y sillarejos trabados con mortero, habiéndose empleado en las esquinas grandes bloques de caliza para refuerzo: la anchura del muro perimetral es de 0,60 m y la potencia en algunos puntos sondeados alcanza los 2 m. Esto podría indicar que el edificio quizás tuvo dos plantas en alzado, lo que también se desprende de la potencia que presentan otros muros internos divisorios de las distintas *tabernae*, caso de la cimentación U.E.175, medianera entre los espacios E-5 y E-6, que tiene una potencia superior a los 3 m.

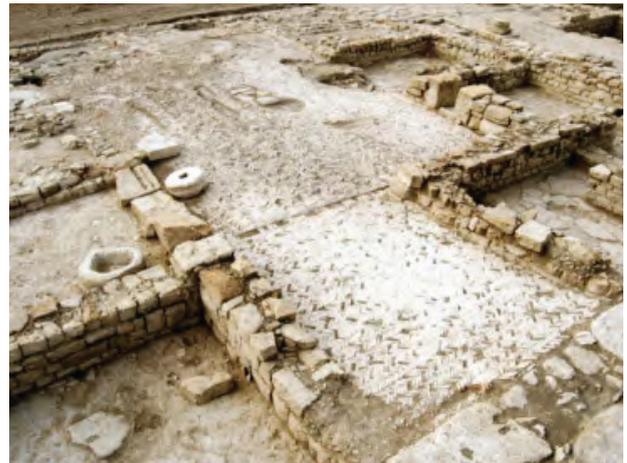
Fig. 8. Detalle del sector oriental. En la parte superior derecha los nuevos espacios que resultan de la división realizada del *macellum*. El nuevo patio que se genera tiene un pavimento de *opus spicatum*.

Es en el sector oriental del mercado en el que se consigue un mayor número de espacios que se originan en la parte N y en la O. En efecto, de ese muro divisorio de los dos mercados resultantes, parten una serie de muros con dirección E-O que conforman dos nuevos espacios de similares dimensiones (E-7 y E-8). En la parte N y junto al muro de fachada U.E.7 se construyen dos nuevos espacios (E-2 y E-15) y en la parte S otros dos (E-9 y E16).

Esta ampliación del espacio útil del mercado conllevó la modificación y ampliación del antiguo patio unos 3 m hacia el S y la misma longitud hacia el E. Con esta reforma resulta, en el sector occidental del mercado, un patio rectangular, de 11,50x2,20 m y una superficie de 25,30 m<sup>2</sup>, manteniéndose el mismo *ambulacrum* entre el pórtico y las *tabernae*. En el sector oriental del mercado se amortiza parte del patio original al tiempo que se crea un nuevo patio al aire libre (E-10) carente de pórticos alrededor.

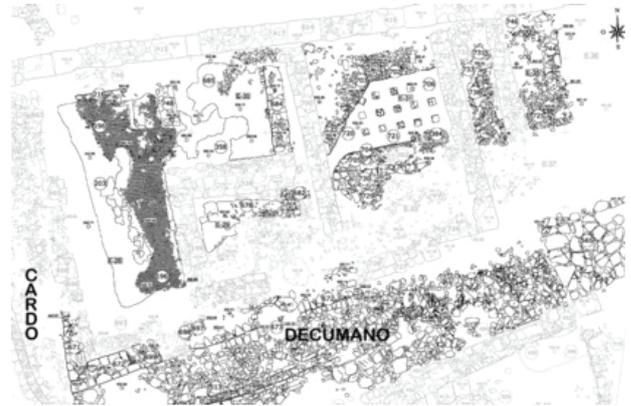
Fig. 10. Planimetría de las termas.

El sector de las termas se encuentra ubicado en la pequeña *insula* existente entre el cardo, el decumano y el pórtico S del foro, ocupando una superficie aproximada de 155 m<sup>2</sup>. Aunque no se ha podido definir con claridad el cierre del edificio es muy probable que el conjunto termal fuese algo mayor. El arrasamiento (U.E.683) llevado a cabo durante la reforma julio-claudia del foro y, sobre todo, la posterior actividad edilicia han dejado muy alteradas las dependencias originarias que ya no volverían a utilizarse con su finalidad primigenia. A pesar de ello, vamos a realizar una aproximación sobre su edilicia y distribución espacial que hemos concretado en cuatro grandes estancias.

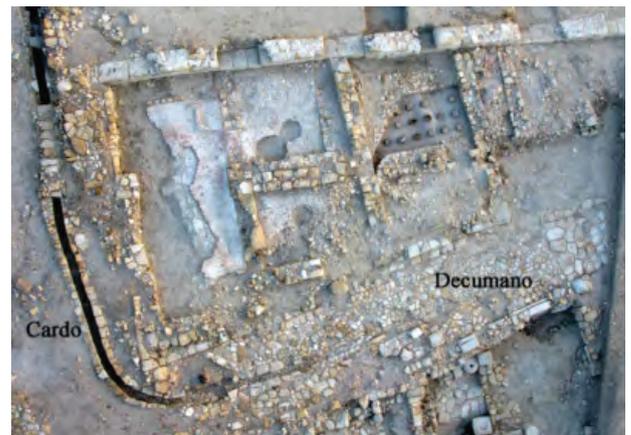
Fig. 11. Vista cenital del conjunto termal.

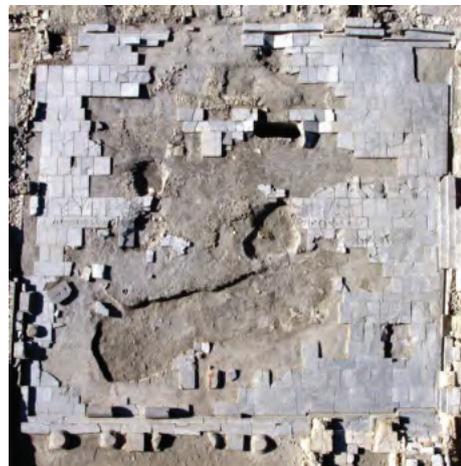
Fig. 14. Vertical de la plaza forense.

En la plaza el cambio más sustancial es el correspondiente al pavimento, para lo cual se hubo de rebajar el preexistente disponiéndose una preparación previa (U.E.721), que constituye un nivel de piedras de pequeño tamaño trabadas con tierra sobre el que se coloca una capa de gravilla procedente del tallado de las losas de caliza micrítica mezclada con tierra (U.E.422). Sobre esta gravilla se colocaron directamente las losas de caliza micrítica que conforman el pavimento de la plaza (U.E.421). Están dispuestas en veinticinco hileras, con una orientación de E-O, aunque en el sector SO se incrementa con otra hilera más al otro lado del canal perimetral. La anchura de estas hileras oscila entre 0,40 m y 1,50 m, pues aunque en ambos casos las

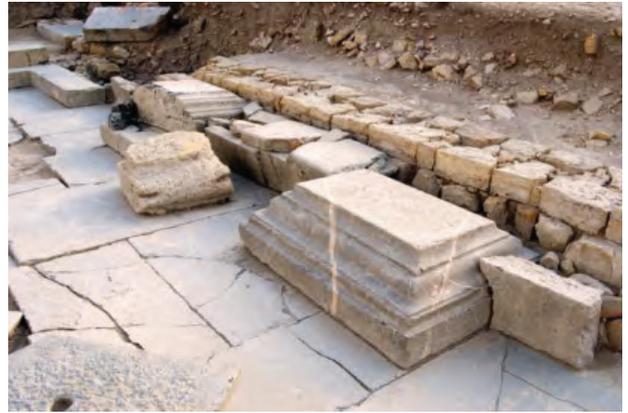
Fig. 16. Estructuras y pedestales *in situ* junto a la fachada de la basílica.

Delante de la fachada de la basílica, en el sector NE, encontramos una estructura realizada con placas de caliza micrítica formada por las UU.EE. 91 y 792. La primera constituye una serie alineada de ocho piezas de caliza micrítica, colocadas de canto a modo de tabicas, sujetadas entre sí con grapas de plomo. La segunda unidad son varias placas de caliza micrítica colocadas en horizontal, en dos tramos que conforman la huella del asiento, con el borde exterior redondeado y con dos líneas marcando la moldura; están unidas entre sí con grapas de plomo. Las dimensiones de los dos tramos son: 0,53 m y 1,80 m. La anchura del asiento es de 0,44 m. Esta estructura se adapta perfectamente a dos pedestales para estatuas que se conservan *in situ* (UU.EE.794 y 795). Como elementos arquitectónicos de este edificio situado en el lateral E. podemos citar dos piezas de calcarenita: un capitel jónico y un tambor de columna estriado.

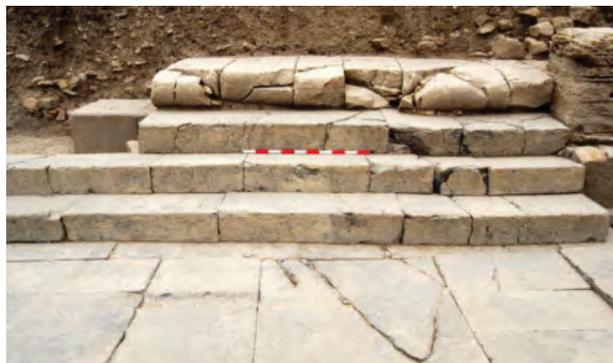
Fig. 19. Escalera central del templo.

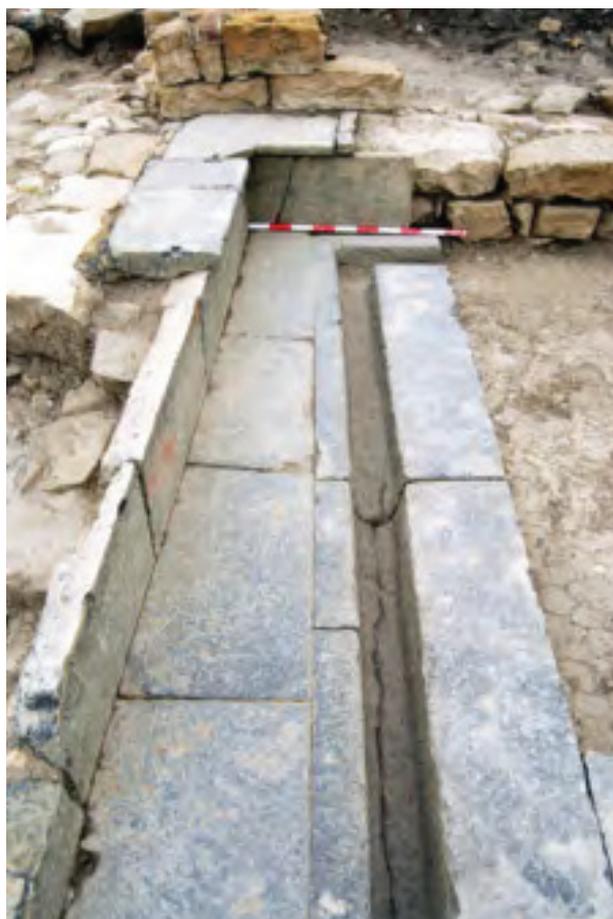
Fig. 20. Posible *schola* en la esquina SO de la plaza y detalle del canal perimetral.

En el extremo S de este lateral occidental de la plaza y también en parte del lateral S encontramos otra interesante estructura, haciendo esquina. Se trata de una posible *schola* realizada con losas de caliza micrítica y constituida por las UU.EE.770 y 772. La primera está formada por varias placas de caliza micrítica colocadas en vertical con unas dimensiones de 0,76x0,35x0,13 m. El asiento corresponde a la U.E.772 y comprende un conjunto de tres placas de caliza micrítica, con el borde redondeado (0,86x0,40x0,05 m), una de las cuales hace esquina; están unidas con grapas de plomo dentro de una entalladura en forma de cola de milano.
