ANUARIO ARQUEOLÓGICO ANDALUCÍA

2008

CONTROL DE MOVIMIENTOS DE TIERRA EN LA SALA DE MARCO CRASO DE CUEVA DEL HIGUER N

Desarrollo de los trabajos arqueol gicos destinados a la consolidaci n del suelo afectado por grietas en la sala Marco Craso de la Cueva del Higuero n de Rinc n de la Victoria (M laga).

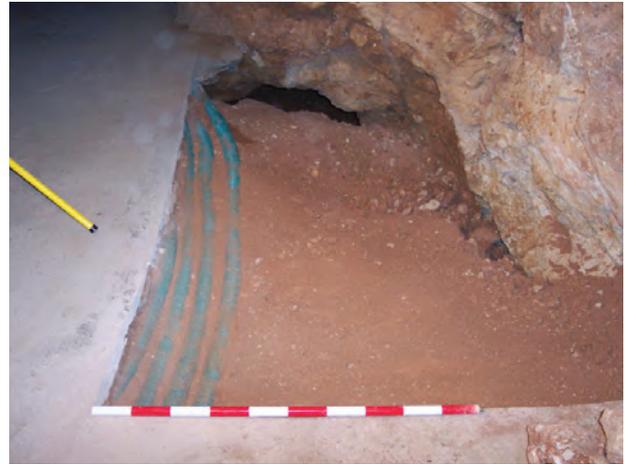
Figura 1: Vista Corte 1.

En la cata número 1, tras la retirada del suelo de cemento afectado por las grietas, con un espesor de 5 cm, se ha detectado un depósito de tierra (U.E.1) de granulometría limosa de color rojizo con alta presencia de diversos clastos de caliza de tamaños variados. El terreno debajo del suelo se encontraba muy suelto (debido a la instalación de infraestructuras eléctricas) y conforme se baja de cota se presentaba más estable y compacto. Se observa que los nódulos de caliza de tamaño mayor se encuentran junto a la pared de la sala cubriendo una oquedad que se abre hacia el interior de la pared. Se procedió a bajar esta U.E. hasta una cota donde el terreno se hallaba más estable, 0,15 cm desde la rasante del suelo, coincidiendo con la base de cuatro tráqueas de conducción de cables de electricidad que se encontraban soterradas.

El origen de la aparición de las grietas en la cata 1 está asociado a un desplazamiento de tierra por el talud hacia el interior de la nueva galería dejando sin base un suelo de poco espesor e inestable. La tierra removida en la instalación de la infraestructura eléctrica se ha desplazado por las vibraciones del terreno causadas con la reciente presión urbanística del exterior.

En la cata 1 se ha decidido rellenar primero con la propia tierra rescatada de allí mismo y después cubrirla con grava para alcanzar la altura de la rasante del suelo de la sala, ya que la tierra exhumada es insuficiente para alcanzar dicha cota y la secuencia estratigráfica de la cata revela que hay un único depósito de cascajos de calizas revueltos en el siglo XX. En esta cata hay que hacer un inciso, en la galería que se abre hacia el subsuelo, debido a su gran volumen y dificultad técnica de colmatación se ha optado por no rellenarla por la dificultad que supondría hacerlo y la cantidad de metros cúbicos de grava que habría que

emplear. Para ello, se ha colocado un muro con los cascajos de caliza extraídos de las catas unidos con mezcla (para minorizar el impacto visual) para que se mantengan en pie e impidan el desplazamiento de la grava hacia el interior. En esta cata se han detenido los movimientos de tierra a una cota en la que la tierra se encontraba bien asentada y estable, por lo que la cubrición utilizada es bastante segura.

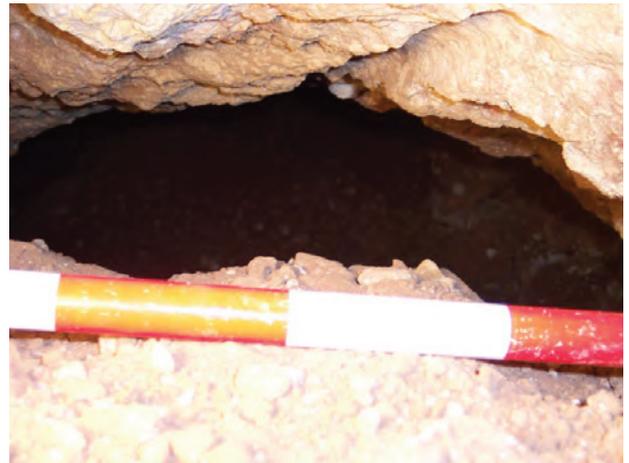
Figura 2: Detalle Corte 1.

A esta profundidad se permitió ver la existencia de una galería hacia el interior de la pared norte de la sala, la cual no se encontraba colmatada. Dicha galería tenía unas dimensiones mínimas de casi 2 m de profundidad y unos 3 m de largo y 2 m de ancho aproximadamente; no se pudo medir bien debido a que la pequeña apertura y sus grandes dimensiones imposibilitaron dicha documentación. En sentido estricto no se puede considerar una galería como tal ya que el suelo de la sala se encuentra a una cota inferior y la actual pared de la sala es parte del techo real de la galería; por lo que se trata de parte de la sala de Marco Craso, la cuál podría denominarse gran oquedad u hornacina.

Se observa la presencia de un gran talud que se inicia en el fondo de dicha galería y llega hasta el piso del suelo afectado por las grietas que se ha retirado. La nueva galería viene a marcar la cota del suelo rocoso de la sala de Marco Craso. Todo el talud está

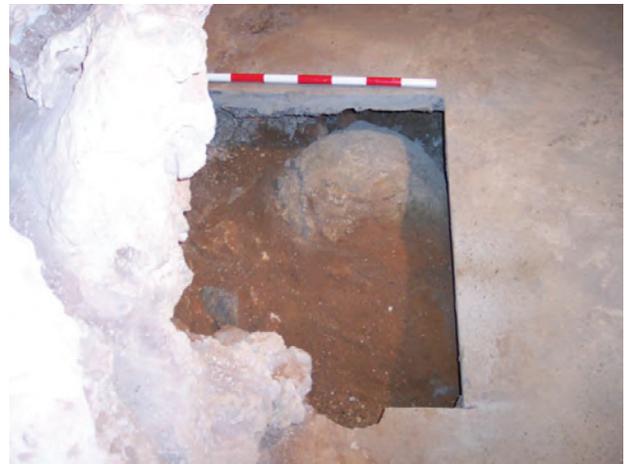
Figura 3: Vista Corte 2.

En la cata número 2, tras la retirada del suelo afectado por las grietas, con un espesor que va desde 1 a 5 cm, se ha detectado la presencia de un depósito de granulometría limosa de color rojizo y alta presencia de clastos de caliza (U.E.1). Este paquete sedimentario, mezclado con algunos preparados de obra para la cimentación del suelo, se encontraba cubriendo la parte existente entre la pared de la sala y una columna estalagmítica. Tras dicha columna estalagmítica se observa la presencia de una oquedad que afecta a gran parte de la superficie debajo del suelo, llevando incluso hasta la zona del suelo del pasillo central. La formación sedimentaria de esta zona es la misma que la de la cata número 1.

El origen de la causa de la ruptura del suelo es la inexistencia de base sólida donde se asentaba el suelo y el poco espesor del mismo, que en algunos puntos llegaba a tener 1 cm. La presencia de la oquedad de la cata 2 es del mismo momento de la construcción del suelo, ya que no se observan puntos de fuga, quedando rodeada por U.E.1. Por lo tanto, el paso del tiempo y la presión ejercida por el paso de los visitantes por la sala han provocado que el suelo de cemento cediera por su parte más débil (por donde tenía de 1 a 5 cm y ausencia de relleno en el subsuelo). Parte de esta oquedad se encontraba debajo del pasillo central, donde el suelo de cemento llega a los 10 cm. Por

En la cata 2, debido a que había una gran oquedad que se introducía hacia el interior del camino central, sí creemos necesario tapar la totalidad de la oquedad con la tierra extraída, ya que todo el subsuelo es de la misma génesis de cascajos de calizas revueltos en el siglo XX y después con grava para poder alcanzar la cota de la rasante del suelo de la sala.
