ANUARIO ARQUEOLÓGICO ANDALUCÍA

## ACTIVIDAD ARQUEOLÓGICA PUNTUAL DE APOYO A LA RESTAURACIÓN, MEDIANTE SONDEOS ARQUEOLÓGICOS, EN LA TORRE DE LA VELA. ALMOGÍA

Almogía

Torre de la Vela

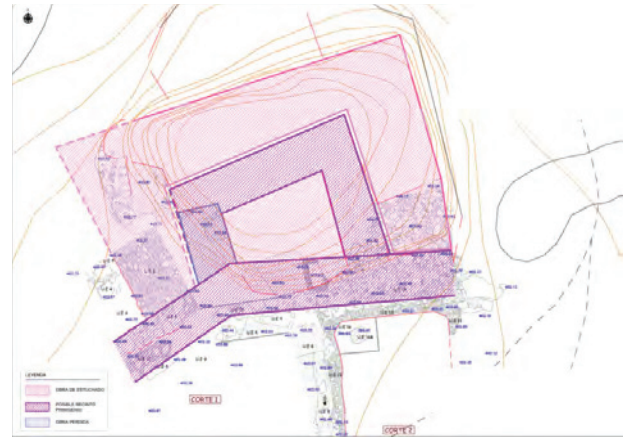
FIG.1. Almogía Torre. Propuesta de evolución.

A modo de resumen podríamos considerar las siguientes fases (fig.1):

1. Construcción de la fortaleza primigenia con línea de muralla y torres adosadas, actualmente desconocida.
2. Obra de regruessamiento de la Torre de la Vela, se le dota de estuchado de mampostería enripiada y posiblemente se elimine parte de la coronación.
3. “Recoronación” y elevación de la torre observable a partir del segundo cuerpo de mampostería encintada con ladrillo.
4. Fase de destrucción del estuchado de la cara oeste.
5. Fase de construcción en la cara occidental de un refuerzo de mampostería encintada para la reestructuración de una zona demolida intencionadamente o por caída “natural”.
6. Expolio continuado de material constructivo, que trae consigo la pérdida del estuchado y cuerpo de la torre en las caras sur y oeste.

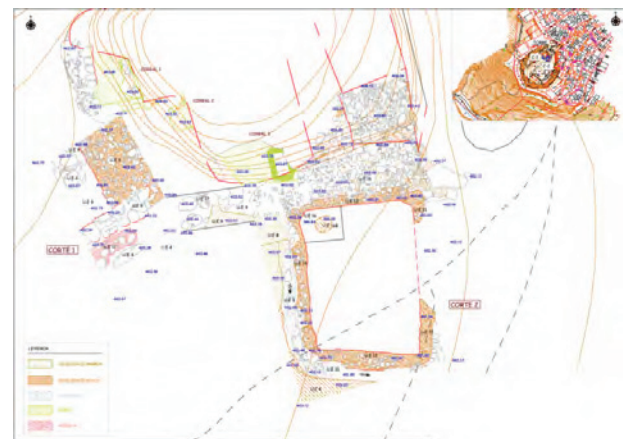
Fig.2. Almogía Torre. Planta final P.

### Corte 1 (fig.2, lám.9)

#### Corte 2 (fig.2).

Con una dimensiones de 6 m de largo por 5 de ancho, una vez más este sondeo no ha evidenciado ni un nivel de ocupación ni colmatación acaecido en época islámica, pero sí dos momentos posteriores de abandono que se pueden fechar en época contemporánea. De la misma manera se ha practicado una limpieza del nivel superficial en toda la cara sur de la torre.

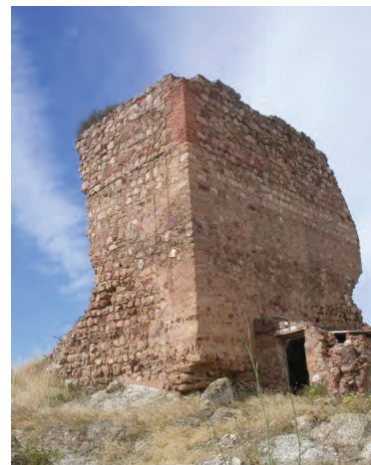
LÁM.1. Alzado Norte.

Mientras que dos de los lados parecen estar bien definidos (norte y este), (láms.1-2), tenemos otros dos que están más afectados por las destrucciones intencionadas de la torre. Esta circunstancia

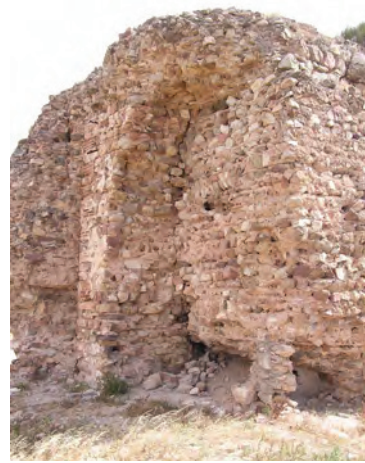
LÁM.2. Alzado oeste.

Con respecto a la cara oeste se observa una reestructuración o remodelación de la torre una vez que ha perdido el estuchado de la cara mediante, la reparación con una faz artificial que de mampostería encintada con ladrillo, enfoscada al exterior y sin decoración.

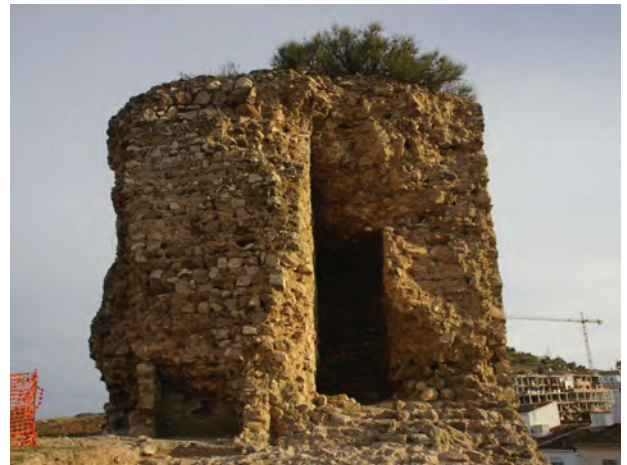
LÁM.3. Alzado sur.

se agrava en la cara sur (lám. 3), en la que no se conserva restos del estuchado de la estructura y ni siquiera se puede rastrear límites fiables de la misma a nivel de cimentación.

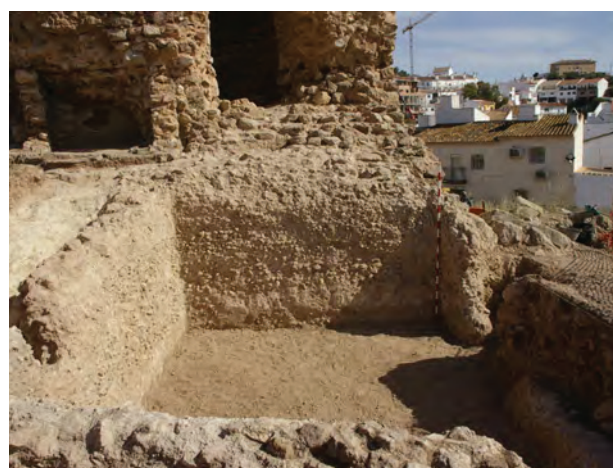
LÁM. 6. Aljibe.

Adosado al lienzo de muralla se ha constatado uno de los aljibes incluidos dentro del recinto del castillo de Almogía. Se ha excavado completamente en planta pero no ha llegado a despejarse la colmatación íntegra del mismo (lám.6).

De tendencia rectangular, cuenta con unas dimensiones (partiendo de las caras internas) de 4,60 m por 3,30 m de ancho

y está fabricado a partir de una obra encofrada compuesta por piedras trabadas con mortero de cal; de mayor tamaño las que componen el núcleo y de menores dimensiones conforme se van acercando a la cara interior del paramento. La profundidad del mismo es cercana a los 3,40 m, con lo cual esta estructura hidráulica sería capaz de albergar en torno a 51.000 litros de agua.

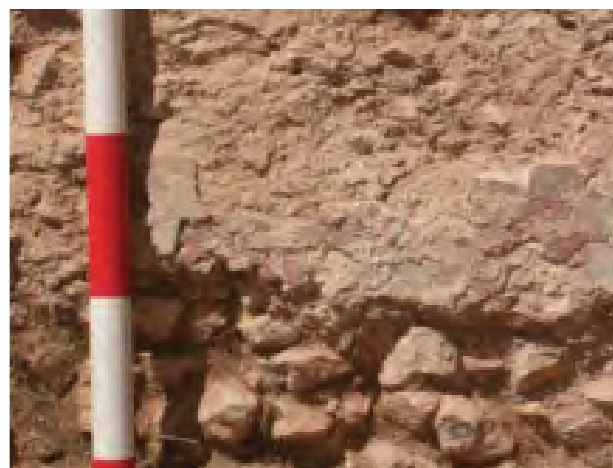
LÁM.7. Restos almagra.

El interior del aljibe se encontraba enfoscado con restos cromáticos de almagra como así lo atestiguan los pequeños paños de revoque conservados (lám.7).

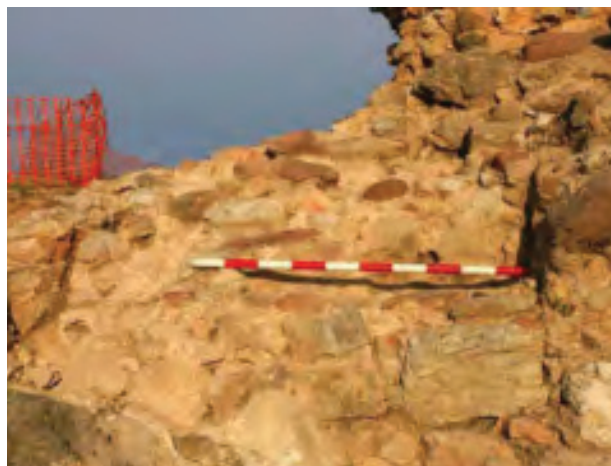
LÁM.8. Alzado muralla desde este.

Hemos detectado un cuerpo arquitectónico que debía corresponderse al lienzo de muralla, como una prolongación a partir de un quiebro del paramento descrito en el Corte 1. Este lienzo quedaría completamente amortizado con la superposición del cuerpo visible de la Torre de la Vela, de tal modo que ambas fábricas no son coetáneas, siendo la muralla de un momento anterior, que no puede precisarse con claridad, a la reconstrucción de la torre. Este lienzo de muralla conforme nos vamos acercando hacia el sureste va ganando potencia a causa del declive natural del terreno (lám.8).

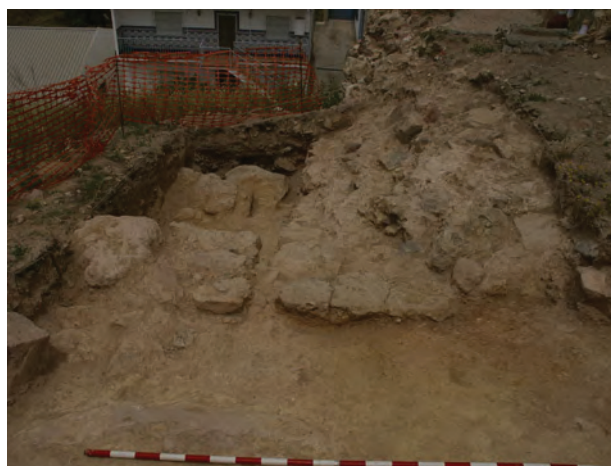
LÁM.9. Corte 1.

En el flanco oeste, separado en torno 1 m con respecto a la cara conservada de la torre, se plantea el sondeo número 1. Una vez desbrozado el terreno se pudo observar la inoperancia de practicar dos cortes, motivo por el cual planteamos una única cuadrícula con unas dimensiones de 3 x 3, para finalmente ampliarla con cinco metros de largo por tres de ancho para así incrementar la información obtenida.

Se documenta en primer lugar la U.E.1, estrato arenoso compuesto por abundante escombros y basura actual que podemos fechar a lo largo del siglo XX y que es fruto de los desechos generados a partir de la ocupación intensiva que se ha hecho en la torre hasta momentos recientes. Se han podido constatar al menos cinco superficies dedicadas al aprisco de ganado que han afectado los paramentos originales de la torre mediante el socavamiento de la estructura, apertura de agujeros para colocar las vigas de las techumbres o la eliminación de parte de la base para conseguir una superficie nivelada.
