ACTIVIDAD ARQUEOL GICA PREVENTIVA. CONTROL ARQUEOL GICO DE MOVIMIENTOS DE TIERRA PARQUE E LICO CERRO GAVIRA. MODIFICACI N DE LA DELIMITACI N Y CARACTERIZACI N DE CORTIJO DE PRADOS

MERCEDES GARC A FEITO

Cortijo de Prados

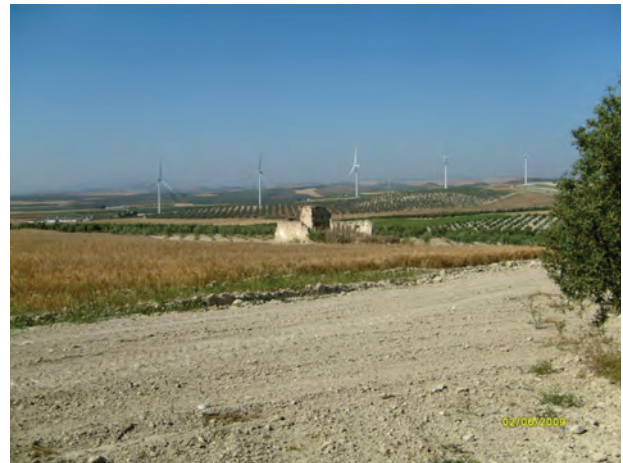
Lám. I. Cortijo de Prados, desde el noreste. Ruinas en el centro de la imagen. Al fondo, molinos 10 a 6 ya instalados. 090602 PRADOS CG (1).

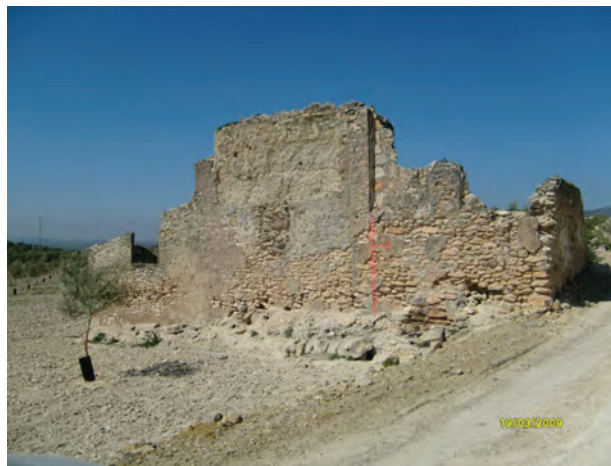
Lám. III. Cortijo de Prados. La marca vertical naranja con flecha a la derecha señala la propuesta de demolición parcial planteada por la dirección de obra. 090319 CORTIJO PRADOS CG (3).

Durante las labores de control arqueológico, se planteó por la dirección de obra la modificación del trazado proyectado y autorizado en origen. Dicha modificación consistía en el traslado del tramo final del vial hacia el oeste mediante el ensanchamiento y acondicionamiento del camino agrícola ya existente, contemplando la demolición parcial de las ruinas del cortijo (Lám. II). El equipo arqueológico desautorizó tal demolición y comunicó el proyecto a la inspectora de la actividad, que estableció la obligatoriedad de solicitar autorización por escrito para esta modificación del proyecto de obra. Ante la imposibilidad del inmediato derribo parcial del cortijo y debido a motivos de urgencia en la realización de la obra para permitir el paso de los vehículos de transporte de la maquinaria y grúas de montaje de los aerogeneradores 20 y 21, la dirección de obra planteó la realización de un vial provisional sin afección al subsuelo y rodeando las ruinas, lo cual fue comunicado vía fax a la Delegación Provincial de Cultura de Málaga.

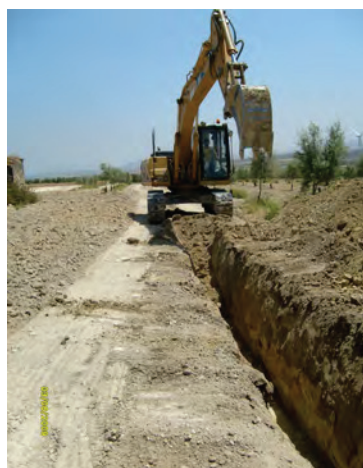
Lám. IV. Z-19: excavación de la zanja de conexión eléctrica, ya retirado el vial provisional (V-19(p)), ruinas de “Cortijo de Prados” a la izquierda de la imagen 090603 Z-19 PRADOS CG (17)

Entre los días 3, 4 y 8 de junio se lleva a cabo la apertura de la zanja de cableado entre el molino 20 y el 19, Z-19. Inicia su trazado en el M-20, atravesando el V-20 y transcurriendo en línea recta en dirección N-S, al oeste de las ruinas del Cortijo de Prados. Cruza el V-19 y transcurre al sur del mismo, hasta el cruce con la A-365. Tras el cruce, atraviesa el vial y se abre en el margen norte del mismo hasta conectar con el M-19. Mantiene las características generales de las zanjas de cableado de la instalación eólica. Entre 60 y 80 m de anchura y 1,20 m de profundidad. No obstante, el cruce de la canalización eléctrica por debajo de la carretera de Campillos a Sierra de Yeguas, A-365, se realiza mediante el sistema de Hínca (sistema de construcción de túneles horizontales sin zanja). Para el mismo se realizan dos excavaciones de 7 m de profundidad en los márgenes de la carretera, la HINCA E (este) y la HINCA W (oeste).

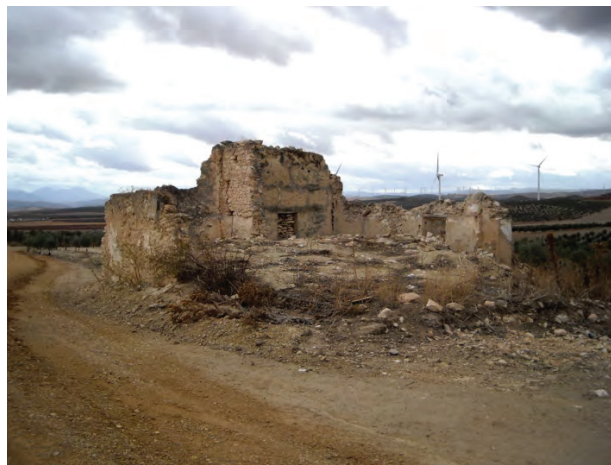
Lám. V. Cortijo de Prados, visto desde el noreste. Interior. 090921 C.PRADOS CG (61)

Las estructuras emergentes conservadas pertenecen a una casa aislada de pequeñas dimensiones más que a un cortijo propiamente dicho, como su denominación podría sugerir. Su estado de conservación es muy malo, estando en su mayor parte derruida y su interior colmatado por los escombros. Son evidentes las diversas remociones acometidas en ellas, el cegamiento de vanos y abandono final. El material constructivo principal es la piedra caliza irregular formando un mampuesto trabado con tapial beige amarillento. El ancho de los muros es

De planta rectangular (dimensiones: 11,40, lateral este, x 8,35 m, lateral sur), se divide en dos espacios longitudinales, compartimentados a su vez interiormente por tabiques de mampuesto, más un espacio de corral al oeste. En alzado se evidencia la existencia de dos plantas. La estancia oriental se caracteriza por presentar en su lienzo sur, y correspondiendo a la planta superior, dos vanos altos ciegos, conservando restos de enlucido de color rosa en el interior. La occidental, por corresponder con el muro de cajones de tapial sobre muro de mampuesto y por conservar restos de mortero y enlucido blanco y una banda roja en el zócalo, en la planta alta. Esta estancia parece ser la principal, destinada a residencia. La estancia que da paso al corral conserva restos de varios enlucidos superpuestos (celeste, rojo y verde). Un pozo se abre al exterior en la cimentación del muro sur, construido con la misma piedra caliza irregular.

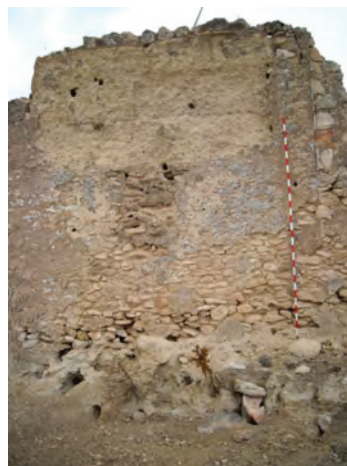
Lám. VI. Cortijo de Prados, Estancia oeste, muro sur, exterior. Muro de tapial sobre muro de mampostería. 090921 C.PRADOS CG (17)

de 0,45 m. El lienzo sur destaca por la conservación sobre el muro de mampostería, de tres hiladas de cajones de tapial (módulo de cajón: 1,10 x 0,65 x 0,45 m) de color beige amarillento y compuesto por la arcilla del lugar, fragmentos de piedras calizas de pequeño tamaño, algunos fragmentos de cerámica común indeterminados y alguno con vedrío melado oscuro y materia orgánica. Es el alzado que mejor se mantiene, con 4,45 m sobre cimentación. Entre los escombros son numerosos los fragmentos de tejas, ladrillos de gafa, azulejos, algún ladrillo de taco, restos óseos faunísticos² y basura.

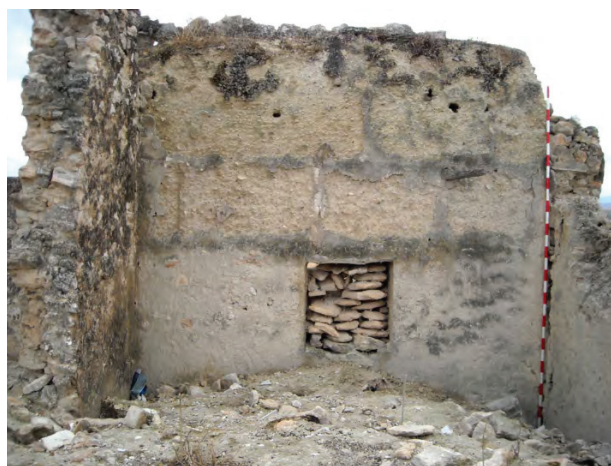
Lám. VII. "Cortijo de Prados", Estancia oeste, muro sur, interior. Muro de tapial sobre muro de mampostería. 090921 C.PRADOS CG (37)

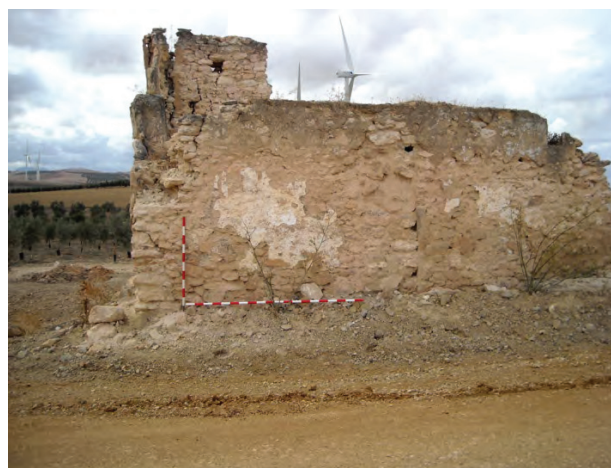
Lám. VIII. Cortijo de Prados, Estancia este, muro este, exterior. Vanos cegados, muros de mampuesto enfoscados y enlucidos. 090921 C.PRADOS CG (1)
