ACTIVIDAD ARQUEOL GICA PREVENTIVA PROSPECCI N ARQUEOL GICA SUPERFICIAL INTENSIVA L NEA EL CTRICA SOTERRADA DE EVACUACI N PARQUE E LICO "CERRO GAVIRA"

Datos b sicos de la actividad arqueol gica

Parque e lico "Cerro Gavira"

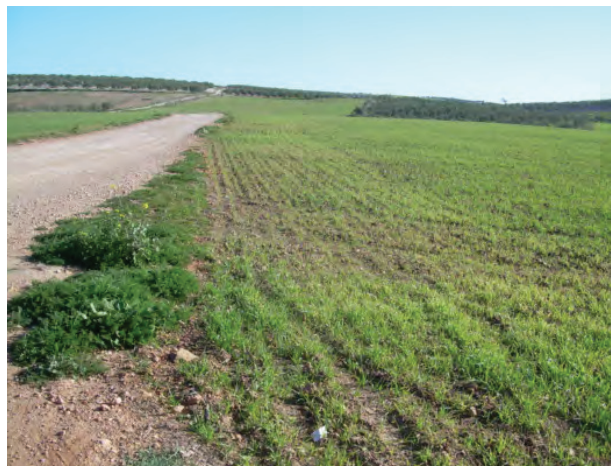
Delimitaci n: Es un  rea longitudinal irregular cuyos l mites fueron: en el margen noroeste, la Vereda Real, y en el margen sureste una l nea artificial situada a unos 50 m en paralelo de la l nea el ctrica proyectada. Se termina en el cruce con el camino de Pedrera. El  rea resultante tiene una anchura aproximada de 80 metros y unos 780 m de largo. Superficie total aproximada: 6,2 ha.

Vegetaci n/Cultivos: Se incluyen 13 parcelas dedicadas al olivar y al secano. En el momento de la prospecci n, en las zonas de olivar las tierras se presentan limpias y aradas, por lo que la visibilidad en superficie es muy buena. Los cultivos de trigo se encuentran en fase de crecimiento inicial, con una altura de las plantas de entre 10 y 15 cm y poco tupidas, con lo que la visibilidad no se ve perjudicada siendo calificada de buena.

Materiales arqueol gicos: Aislados y dispersos en el extremo noreste del  rea (algunos peque os fragmentos de piezas meladas modernas y alg n fragmento de ladrillo de gafas contempor neo).

Lámina 1. Unidad de Intervención 1. Vista general desde el suroeste. A la izquierda se aprecia la Vereda Real de Almargen a Sierra de Yeguas.

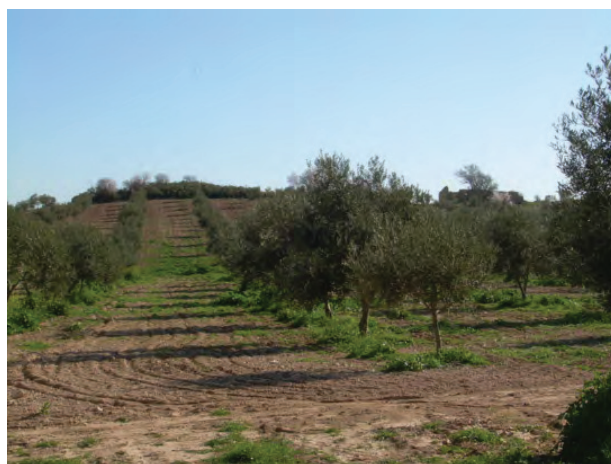
Topografía: Presenta dos ligeras elevaciones, en la primera de las cuales y rodeada de cultivos de cereal se encuentra una pequeña construcción para guardar aperos de labranza sin camino de acceso, y en la segunda, las ruinas de una pequeña casa agrícola con habitación con chimenea y establo contiguo. Las paredes son de lajas de piedra local y tapial con superficies enfoscadas y enlucidas.

Vegetación/Cultivos: La parte más elevada de esta última elevación se encuentra cubierta por monte bajo y presenta dos zonas de extracción de material pétreo. La parcela está dedicada al olivar, presentando árboles muy jóvenes. Los cultivos de trigo de la primera y segunda parcela se encuentran en fase de crecimiento inicial, con una altura de las plantas de entre 10 y 15 cm y poco tupidas, por lo que la visibilidad no se ve perjudicada, siendo calificada de buena.

Lámina 2. Unidad de Intervención 2. Vista general desde el suroeste. Olivar y elevación con monte bajo y casa rural en ruinas.

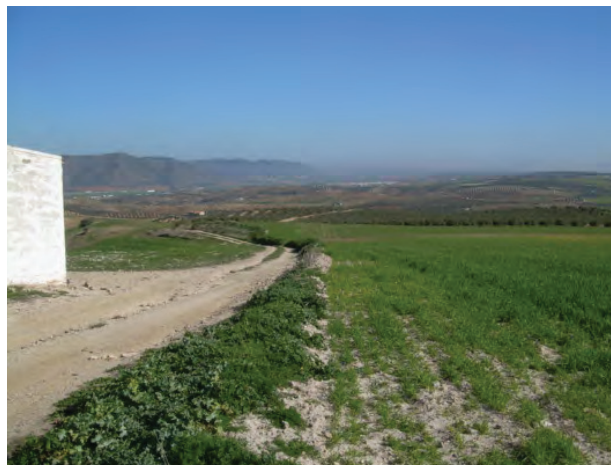
Topografía: El recorrido presenta pendiente suave en ascenso hacia el suroeste hasta los 621,5 m.s.n.m. del cortijo de Buenavista. Las parcelas centrales del recorrido, dedicadas al olivar, son el resultado de una labor de aterrazamiento, apreciable por el corte vertical respecto a la parcela acolinada situada al sureste de las mismas, desnivel que alcanza casi los dos metros en el punto máximo.

Materiales arqueológicos: En las parcelas dedicadas al olivar, objeto del aterrazamiento antes mencionado, se localizan bajo los árboles seis fragmentos de material constructivo de cronología romana (tégula). De pequeño tamaño y muy rodados, se encuentran dispersos y en densidad mínima (no más de un fragmento por metro cuadrado), por lo que no lo identificamos como yacimiento arqueológico propiamente dicho. También se localizan tres fragmentos de cerámica con vedrío melado de cronología moderna, así como un fragmento de tégula, fragmentos de tejas y ladrillos de gafa en la gavia de drenaje abierta en sentido longitudinal. Este hallazgo de materiales cerámicos aislados y de cronología diversa puede deberse a la acción de arrastre del arado de elementos procedentes de un yacimiento arqueológico situado en las proximidades, fuera del área intervenida y no localizado o a la aportación de tierra de otro lugar, o bien, a la posible existencia de un yacimiento en el mismo lugar, destruido en el momento del aterrazamiento de la parcela, no quedando más evidencias actualmente.

Lámina 3. Unidad de Intervención 3. Vista desde el cortijo de Buenavista. Al fondo de la imagen: emplazamiento del parque eólico, localidad de Sierra de Yeguas y sierra de los Caballos.

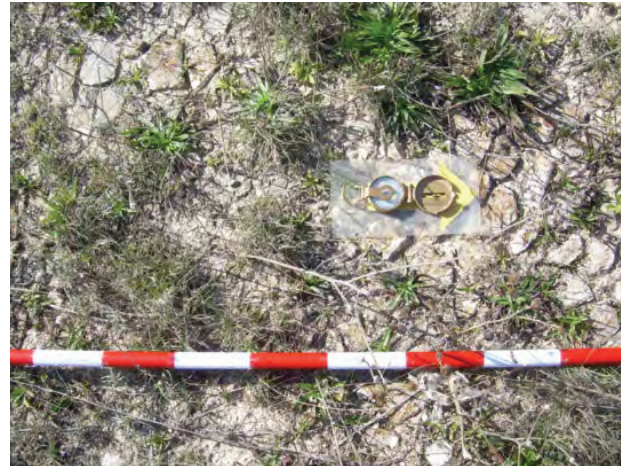
Era de Buenavista: Consiste en una plataforma lisa de tendencia cuadrangular empedrada, donde se trillaban las mieses. En desuso, bien conservada, aunque cubierta por vegetación. Cronología: moderna-contemporánea. Z. 611 m.s.n.m. (Fig.3).

Lámina 4. Detalle del empedrado de la era del cortijo de Buenavista.

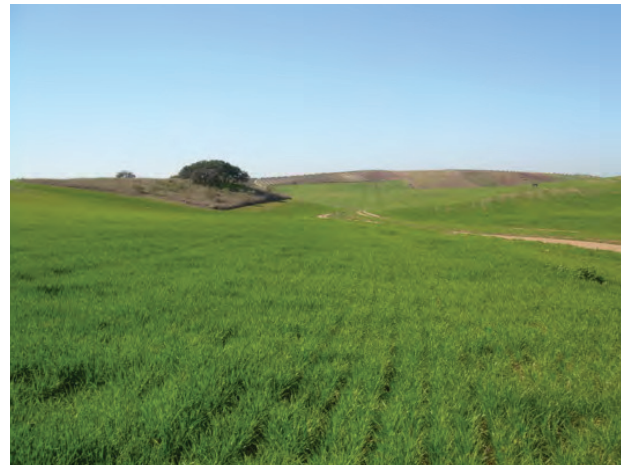
Topografía: El recorrido presenta pendiente suave en descenso hacia el suroeste desde los 621,5 m.s.n.m. del cortijo de Buenavista, exceptuando la existencia de una elevación pétreo cubierta por monte bajo, con 595,5 m.s.n.m.

Materiales arqueológicos: En la elevación pétreo, cubierta por monte bajo, se localizan dispersos dos pequeños fragmentos de cerámica común de adscripción indeterminada.

Lámina 5. Unidad de Intervención 4. Elevación pétrea cubierta de monte bajo.

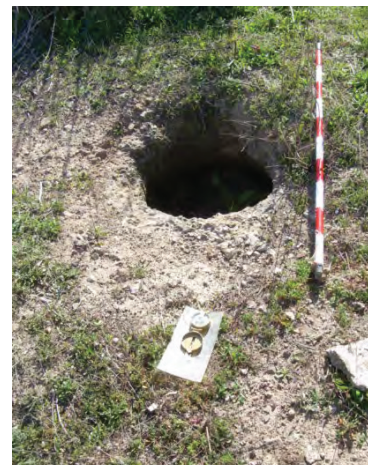
En la zona sur de la elevación pétreo, fuera del límite de la unidad de intervención, se localizan juntos dos “pozos/silos”.

Silos de Buenavista: Excavados en la roca, con la boca circular y abriéndose de forma acampanada hacia el interior (probable Tipo I1A, de la clasificación de Rivero Galán, E., 1988). Se encuentran colmatados por tierra y grandes piedras y cubiertos por vegetación densa. Los diámetros de las bocas varían, siendo de 0,60 m el más pequeño, y de 1 m el mayor. La funcionalidad y la adscripción cronológica son difíciles de concretar al no hallarse materiales arqueológicos ni estructuras asociadas. La denominación dada con carácter provisional, “silo”, responde más a la identificación convencional que comúnmente se ha establecido para este tipo de cueva que una adscripción funcional. El uso de la misma pudo haber sido tanto de lugar de almacenamiento como lugar de enterramiento. Coordenadas de situación: x.0329352/y.4106805.

Lámina 6. Unidad de Intervención 4. "Silo" localizado en la elevación pétrea cubierta de monte bajo.
