## CONTROL ARQUEOLÓGICO DE MOVIMIENTO DE TIERRAS EN C/ EDUARDO DOMÍNGUEZ ÁVILA, NÚMEROS 30-36

### Datos básicos de la actividad arqueológica

C/ Eduardo Domínguez Ávila, n.<sup>os</sup> 30-36

INÉS M.<sup>a</sup> GUERRERO PALOMO

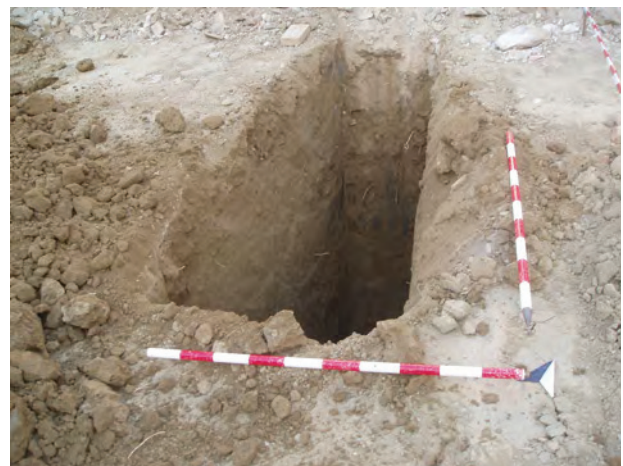
La primera de las catas, se abre en el sector N-E del solar, con unas dimensiones de 3 x 0,60 metros. La cata 1, compuesta por una U.E.0, estrato superficial procedente del derrumbe de la vivienda anterior, y una U.E.1, estrato de limos, compacto, de coloraci n marr n amarillenta, y de granulometr a fina. Este estrato U.E.1 no presenta ning n tipo de restos antr picos. Concluimos esta primera cata a una profundidad de 3 metros respecto del nivel del acerado, y continuamos con resultados negativos a nivel arqueol gico.

Cata n.º 1: en la fachada norte del solar, donde observamos una total ausencia de restos arqueológicos.

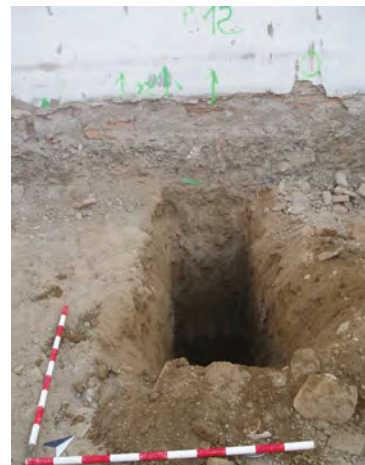
En la zona S-O, perteneciente a la medianer a con el otro solar derribado, se realizan las catas 5, 6 y 7, la cuales presentan un  nico estrato U.E.1 bajo los restos superficiales U.E.0. Esta U.E.1, presenta el mismo limo amarillento que en la parte norte del solar, solo que aqu  adquiere un mayor nivel de humedad; contin an sin aparecer indicios arqueol gicos en los 3 metros excavados respecto del acerado.

**Cata n.º 6: perpendicular a la medianería sur del solar, manteniendo los niveles estériles de las anteriores catas.**

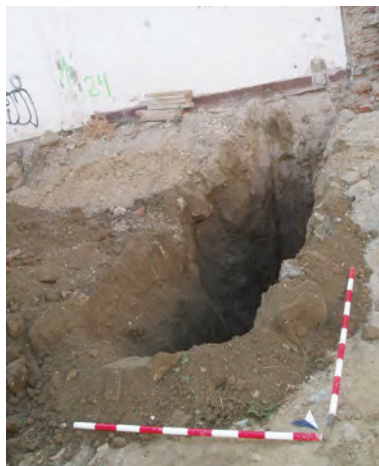
En la cata n. 10, bajo la U.E.0, nos aparece a una profundidad de 1 metro respecto del acerado, ladrillos macizos y restos de una posible canalizaci n de aguas negras posiblemente de principios-mediados del siglo XX. Documentamos esta estructura U.E.3 y descartamos su posible relaci n con el Acueducto de San Telmo o algunos de sus ramales secundarios. Ya que, en dicha estructura, aparece un sif n de W.C. y una canalizaci n de aguas negras.

**Cata n.º 10: perpendicular a la acera, en el momento de la aparición de la estructura U.E.3.**

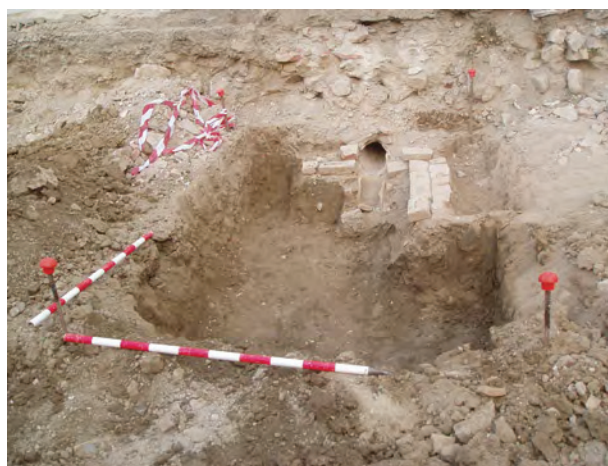
**Estructura de alcantarillado contemporánea U.E.3. C-10.**
