ANUARIO ARQUEOLÓGICO ANDALUCÍA

EXCAVACI N ARQUEOL GICA PREVENTIVA EN LA CASA DEL OBISPO. CALLE CERROJO, 38

Datos b sicos de la actividad arqueol gica

Ubicaci n
Casa del Obispo. C/ Cerrojo, n.  38

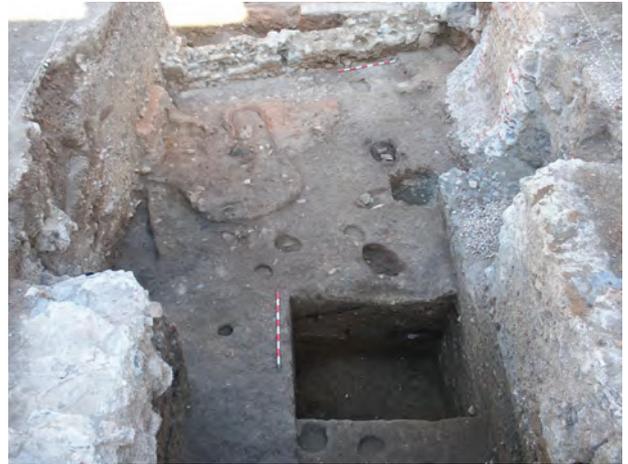
Figura 1. Perspectiva general desde el sur, de la planta correspondiente a la fase tardorromana.

La amortizaci n de este nivel de ocupaci n guarda relaci n con un vertido de restos de  nfora, muy evidente en el caso del grupo B y del que se han recuperado fragmentos que responden a las formas Keay XIX y XXIII (siglos IV-V d.C.). En  ltima instancia, todo el conjunto desaparece bajo un relleno de tonalidades marrones (U.E.57). (Figs. 1, 2 y 3).

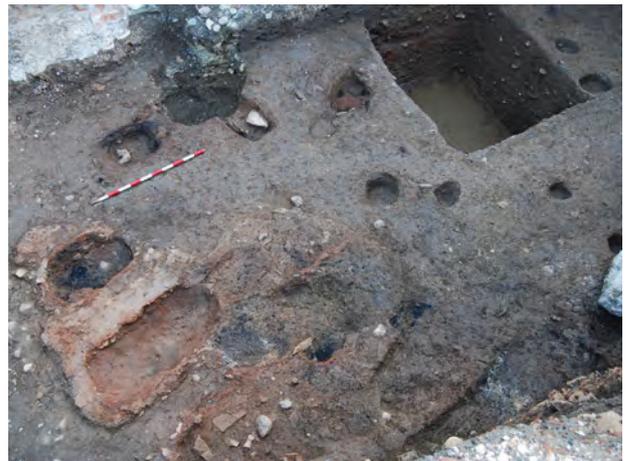
Figura 2. Detalle de la concentración de crisoles y hoyos pertenecientes a la fase tardorromana.

Asociadas a estos restos destacan una serie de concavidades no rubefactadas, hoyos en el terreno de escaso calado y forma circular, rellenas de fina arena sil cea. De medidas m s o menos parejas (en torno a 0,20 m de di metro), se han documentado hasta un n mero de siete que se ordenan en planta conformando una suerte de semic rculo.

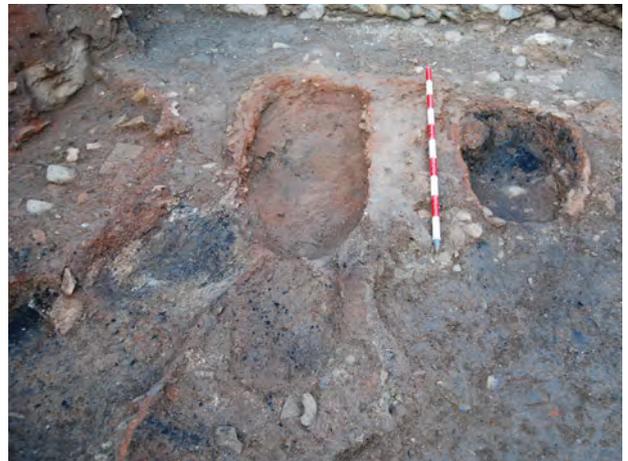
Figura 3. Detalle de los crisoles.

de que cortan las unas a las otras. Con formas semejantes, aunque m s ovaladas y de un tama o algo mayor, presentan un tratamiento m s cuidado, con paredes revestidas de adobe. Este hecho se observa con cierta nitidez tanto en U.E.34 como en la U.E.36, las mejor conservadas. Afectadas por estas se distinguen las UU.EE.60, 62, 63 y 70, amalgamadas en un conjunto confuso, en el que apenas se definen salvo por el borde y cierta impronta sobre el terreno.

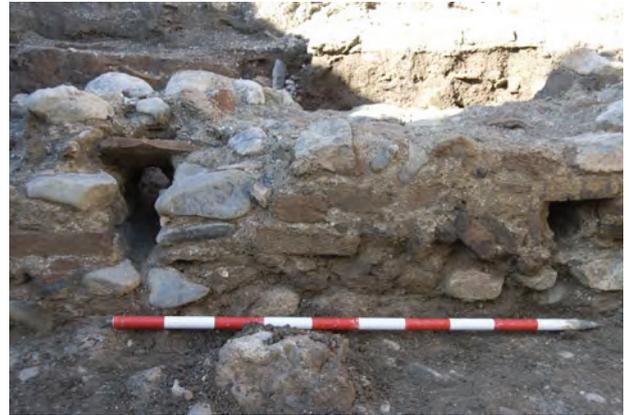
Figura 4. Detalle del muro U.E.23, en el que se aprecian las aperturas transversales.

El espacio ocupado por estos elementos estar a delimitado al norte por un muro -U.E23- realizado en *opus incertum* orientado en sentido noroeste-sureste, de forma que cruza el corte con una direcci n ligeramente sesgada. Sus dimensiones son 0,60 m de ancho y una altura conservada de 1 m, incluyendo un tramo de 0,40 m que corresponder a a la cimentaci n.

En su alzado resulta muy evidente la presencia calas que atraviesan el muro en sentido transversal, a modo de desag e, separados entre s  en torno a un metro. Se trata de peque os canales impresos en el material de construcci n del muro, rematados mediante ladrillos a modo de cubierta. Su cara septentrional conecta con una estructura transversal hecha de *opus lateritium*, apenas entrevista bajo el perfil oeste del sondeo. Se podr a interpretar como la traza de una compartimentaci n de este espacio.

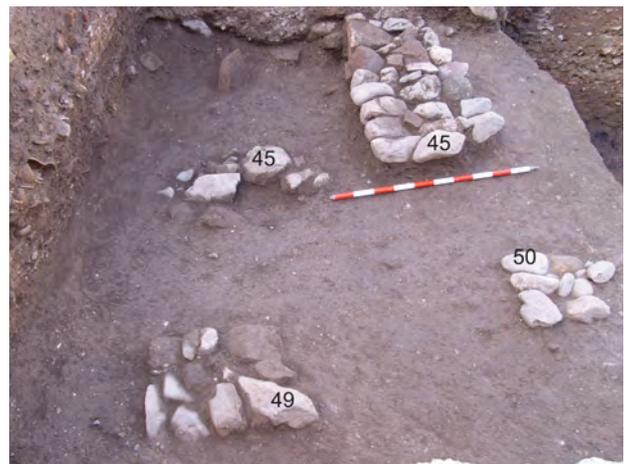
Figura 5. Detalles de los restos que integran la planta de la fase 2.

M s adelante, aunque dentro de este mismo periodo, se advierte una serie de estructuras de mamposter a de unos 0,48 m de anchura, hecha con piezas de mediano tama o, trabadas con barro.

En muy mal estado de conservaci n, solo se han documentado tres tramos muy desdibujados; a saber, las UU.EE.49 y 50 (dos retazos orientados en sentido norte-sur) y U.E.43, orientado en sentido transversal (este-oeste). Este  ltimo conserva una mayor longitud (1,30 m) aunque, como los anteriores, solamente el alzado equivalente a una hilada. (Fig. 5).

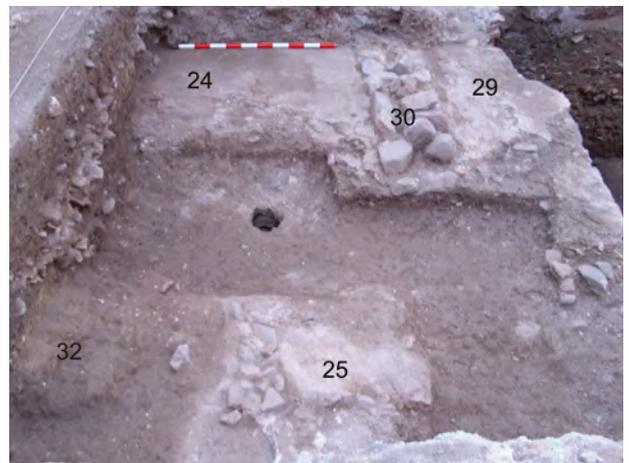
Figura 6. Concentración de restos bajomedievales (fase 3).

Sobre la U.E.43 se deposita una fina capa de tierra⁶ (U.E.44) que supone el primer nivel de colmataci n de esta estructura, aunque se ver  reaprovechada como cimentaci n, incluso a adi ndole una hilada lateral, para un nuevo muro -U.E.30- que formar a parte de la nueva edificaci n. Se trata de una estructura de mampuestos de 0,45 m de ancho, con el alzado equivalente a una sola hilada y una longitud conservada de apenas 1,50 m. Define dos habitaciones a tenor de los pavimentos (UU.EE.24 y 29) que se ubican a partir de sus dos paramentos, realizados mediante argamasa, conservando el m s septentrional restos de tintura a la almagra. A pesar de su esmerada fabrica y de presentar un encachado de gravas en base que les da cierta consistencia, los pavimentos aparecen muy deteriorados pr cticamente inexistentes en la parte central de este  rea excavada, reapareciendo un escaso retazo en la zona oriental -U.E.25- donde abraza un piso de guijarros de peque o tama o (U.E.32) del que se conservaban unos escasos cent metros y en el que se aprecia una impronta circular sin interpretaci n clara.

En cualquier caso, el espacio central est  ocupado por un pozo de aguas negras (U.E.45), que hab a contribuido al arrasamiento general de los restos. Presentaba elementos cer micos de tipolog a almohade en su fosa de inserci n.

Colmatando estas estructuras se documenta una canalizaci n de ladrillos (U.E.15) asociada a un murete de mamposter a (U.E.16) que marca el final de la ocupaci n medieval en la zona.

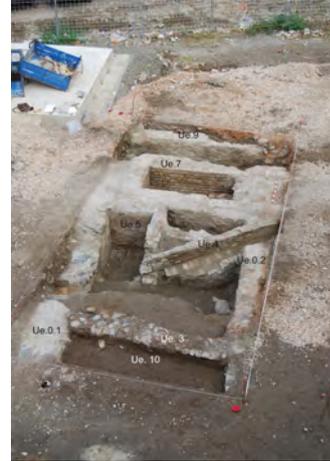
Figura 7. Perspectiva general de la planta coetánea a la Casa del Obispo.

A esta fase pertenecerían los restos de dos cimentaciones (UU.EE.0.1 y 0.2), con trazados coincidentes con los perfiles largos del corte. Corresponderían a la crujía lateral del edificio y estaban realizadas mediante un compacto calicanto de mampuestos y lajas de pizarra, amalgamados con abundante mortero; alcanzaban una gran profundidad aproximada de -1,20 m desde la rasante.

A partir de estas delimitaciones laterales se articulan una serie de estructuras de servicio de gran amplitud y carácter intrusivo, lo que las había preservado de los trabajos de demolición. Así, con la denominación de U.E.9 se ha registrado una cisterna de gran tamaño, cuyo cierre sur ocupaba prácticamente el perfil septentrional del sondeo, marcando una subsolación próxima a los dos metros. El remate curvo de las esquinas confirmaría el uso como depósito de agua.

En la parte central identificamos otro depósito soterrado (U.E.5), en forma de cubo con las paredes interiores revestidas de mortero hidrófugo que se apoya y aprovecha una de las cimentaciones antes citadas. Amortizado, fue usado como letrina y basurero (siglos XVIII-XIX).

Adosado a esta estructura, destaca un habitáculo (U.E.9) estrecho y alargado, fabricado de manera esmerada con ladrillos de doble espesor y pavimento de losas. Se hallaba cubierto por escombros y material calcinado. Alojaba un pozo ciego (U.E.14) que derivaba en una arqueta (U.E.9.1). La escasa presencia y nula significación de los materiales recuperados de su interior no señalan ni fechas precisas y ni funcionalidad primigenia, quizá nos encontremos ante una pequeña bodega o similar.

Por último, en la zona se construye un colector (U.E.4) que debía de recoger las aguas del interior de la residencia, derivándolas

hacia la actual calle Huerto del Obispo, según su dirección nordeste-suroeste y su acusada pendiente. Fabricada en ladrillos trabados con mortero pobre, debía de cubrirse con el característico cierre abovedado, solo apreciable por la aproximación de las hiladas superiores. (Fig. 7).
