ANUARIO ARQUEOLÓGICO ANDALUCÍA

2008

CONTROL ARQUEOLÓGICO DE MOVIMIENTO DE TIERRAS EN EL TRAMO INFERIOR DEL RÍO TORROX

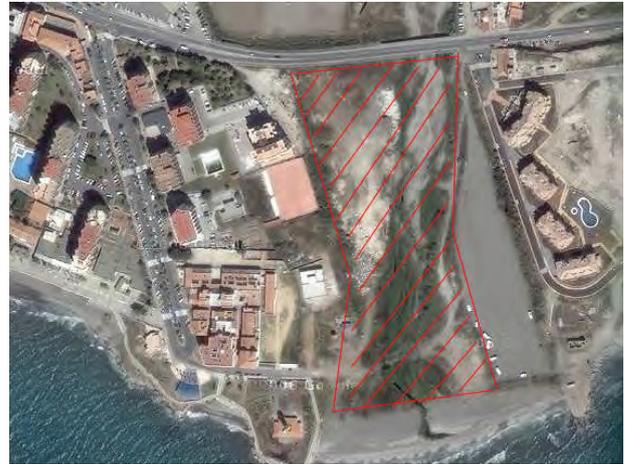
Lámina I.

La zona de actuaci n se enmarca en el tramo inferior del r o Torrox, dentro del t rmino municipal de Torrox, situada en la Costa del Sol oriental (comarca de la Axarqu a). El acceso es r pido y sencillo a trav s de la Autov a del Mediterr neo. (L m. I).

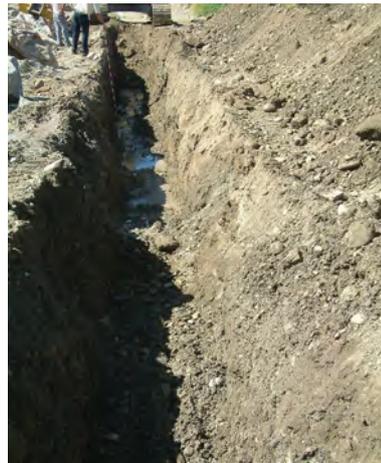
Lámina II.

Las zanjas, de escasa profundidad (0,90-1 m) se realizaron mecánicamente bajo la supervisión de quien esto escribe. Durante los trabajos, se pudo comprobar la esterilidad del terreno, compuesto por aportes de río (limos y gravas fundamentalmente), no pudiendo documentar en ningún caso,

restos o indicios arqueológicos que determinaran la paralización los trabajos. (Lám. II).

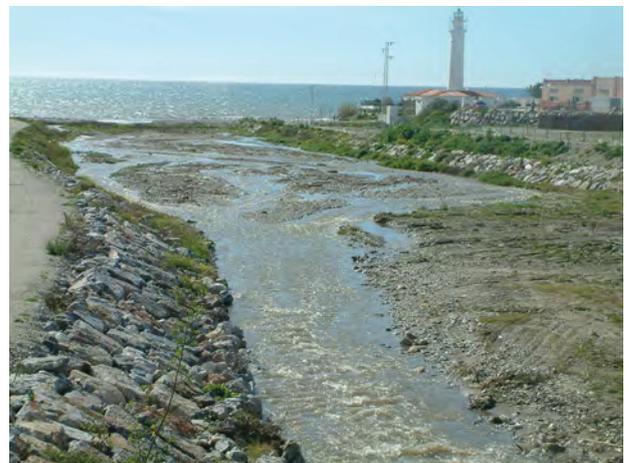
Lámina III.

Finalizados los trabajos relativos a las remociones de tierra, se procedió a los trabajos de colocación de bloques de piedra para formación de escollera. (Lám. III).
