ANUARIO ARQUEOLÓGICO ANDALUCÍA

2008

ACTIVIDAD ARQUEOL GICA PREVENTIVA CONTROL DE MOVIMIENTOS DE TIERRA EN EL SOLAR SITO EN CALLE CRIST BAL COL N N  1, EN ARCOS DE LA FRONTERA

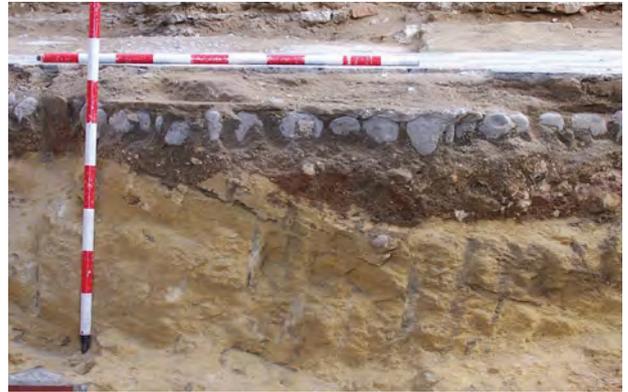
Lámina I.

La estratigrafía general del solar corresponde a la siguiente secuencia (Lám. I y Fig. 2):

- Nivel 1: Suelo moderno compuesto por un enlosado sobre una plancha de hormigón.
- Nivel 2: Suelo enchinado perteneciente al patio del convento. Este suelo, realizado con guijarros y ladrillos toscos que servía de separación de los diferentes paños, se ha conservado principalmente en la habitación 3 (Lám. II), ya que en la n.º 4 no se ha constatado su existencia, y en las habitaciones 1 y 2 se encontraba muy destruido por las aperturas de zanjas para la ubicación de las tuberías de aguas y las arquetas de la casa.
- Nivel 3: Relleno de tierra negra compactada, bastante limpia, cuya misión era la de nivelar el terreno para ubicar los guijarros que formaban el suelo. Estéril arqueológicamente.
- Nivel 4: Estrato geológico (arenisca).

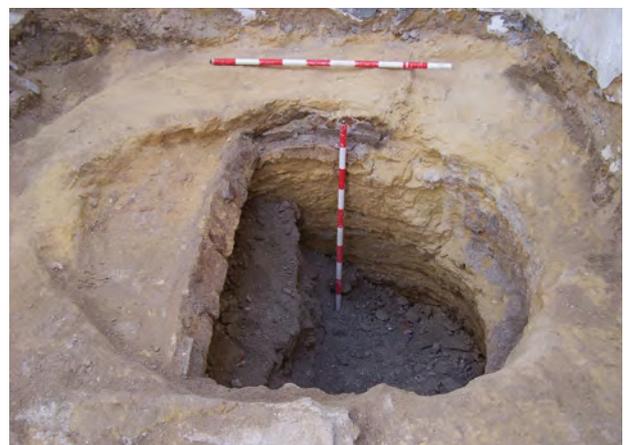
Lámina III.

su origen, bien, por que fue desmontado antes de colocar el suelo moderno. No obstante, se ha localizado una estructura tallada en la roca (Lám. III y Fig. 3) que presenta un diámetro de 1,50 metros y una profundidad de aproximadamente 2 metros cuyo relleno procedía del derrumbe de parte del techo de la casa hace 40-50 años.

Esta estructura presentaba paredes rectas aunque ligeramente abiertas y a una profundidad de 0,55 m se tallaron unos pequeños escalones a modo de plataformas, en sus lados norte y sur, sobre los que descansa una bóveda realizada de ladrillos toscos trabados con una argamasa de arena y cal, con la función de cerrar el silo y fortalecer la zona sobre la que descansaría una placa de hormigón, base del suelo moderno. No se han localizado elementos que permitan adscribirla a un momento cultural concreto, si bien los antecedentes histórico-arqueológicos indican su utilización desde época prehistórica hasta nuestros días, pudiendo haber sido reutilizados en diversas etapas culturales.

Igualmente, la localización de la estructura tallada viene a confirmar, tal como se apuntaba en el proyecto de solicitud de autorización para la actividad arqueológica realizada, que al ser la arenisca la base geológica del conjunto histórico ya es motivo suficiente, junto con los antecedentes existentes en el casco urbano tales como los yacimientos de Las Palomas-Casa de la Trini, La Gallarda, El Peral, (Richarte, 2005 y 2006; Rabanal y García, 2001) y en los alrededores como el enclave de El Jadramil (Jiménez *et alii*, 1997 y Lazarich, 2003), para que en cualquier actuación arqueológica que se realice en este se tenga como objetivo el estudio del sustrato geológico en cuanto a poder determinar la existencia o no de estas estructuras. Solo de esta forma y con un estudio histórico-arqueológico previo a cualquier remoción del terreno dentro del área delimitada como conjunto histórico y su entorno, se podrá rescatar toda la información referente a los primeros ocupantes del casco urbano de Arcos de la Frontera y poder llevar a cabo un análisis diacrónico de su evolución histórica, necesaria para el conocimiento no solo local sino regional.
