ANUARIO ARQUEOLÓGICO ANDALUCÍA

INTERVENCIÓN ARQUEOLÓGICA PREVENTIVA EN C/ CRUCES N ° 9. PUERTO DE SANTA MARÍA

Datos básicos de la actividad arqueológica

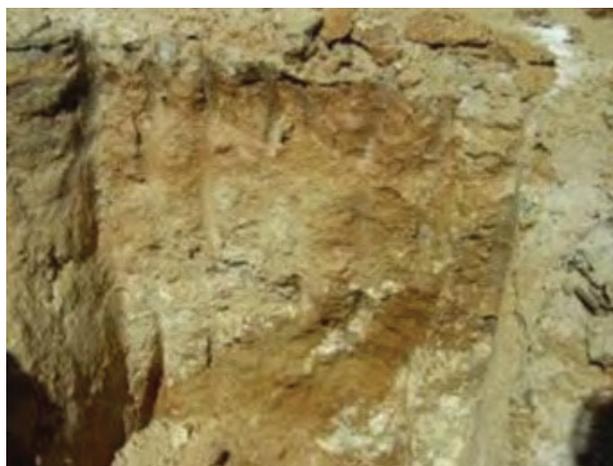
Lám. I. Desarrollo de la U. E. 5, perteneciente a la fase I. Nivel Natural. Sondeo 30.

Los depósitos correspondientes a esta fase (UU. EE. 4 y 5), conforman la base sedimentológica de la estratigrafía documentada en la intervención arqueológica, desarrolladas entre una cota inferior mínima de -2,2 m y una cota superior máxima de -0,6 m., localizadas en todo el solar. (Fig. 2. Lám. I, II, IV)

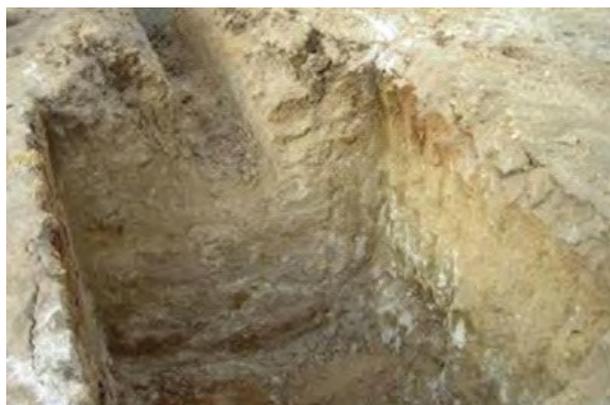
Lám. II. U. E. 5, perteneciente a la fase I. Nivel Natural. Sondeo 50.

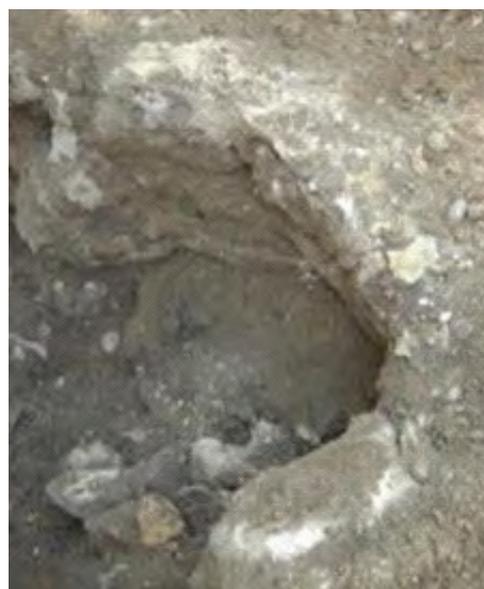
Lám. III. Pozo negro U. E. 12, ubicado en el sondeo 5, sector SW del solar. Fase II. Época Contemporánea ss. XVIII-XIX.

En este periodo se inicia una ocupación efectiva del área, aunque la documentación ha sido muy limitada por la destrucción sufrida. A pesar de ello, se ha documentado el conjunto 12, perteneciente a un pozo negro y 4 depósitos, siendo 3 de ellos de tipo constructivo y 1 de tipo mixto, localizadas entre una cota inferior de -1,2 m y una superior de -0,63 m. (Fig. 2. Lám. III). Este tipo de depósitos, que superponiéndose a la fase anterior, la anulan, nivelan la rasante del terreno para el desarrollo de una construcción posterior. La presencia de este tipo de depósitos y de construcciones de este carácter, parece indicar que a partir de esta época se comienza a ocupar el terreno de una manera efectiva, iniciándose una determinada distribución urbana.
