ANUARIO ARQUEOLÓGICO ANDALUCÍA

2008

CONTROL ARQUEOLÓGICO DE MOVIMIENTOS DE TIERRA EN CALLE GRANADA ESQUINA PLAZA 1º DE MAYO. BORNOS

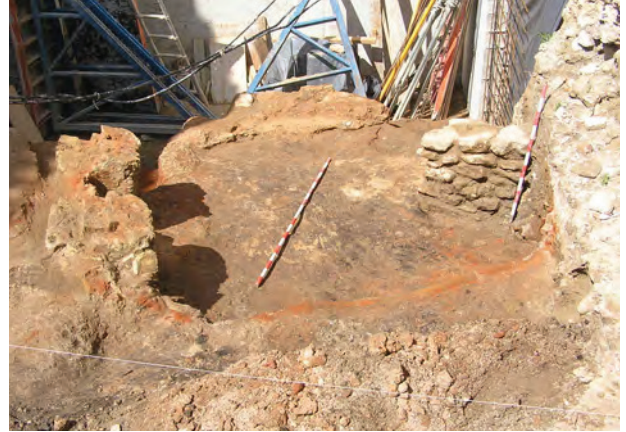
1. Muro del s. XIX en el interior del horno

muro con orientaci n NNE-SSW en el interior del horno y sobre los niveles detectados ya propios de la combusti n y cocci n del horno. Se ha datado provisionalmente este muro y por tanto la destrucci n del horno en torno al siglo XIX. El muro es de mamposter a irregular de piedras calizas, areniscas y fragmentos de ladrillos (UE 1014).

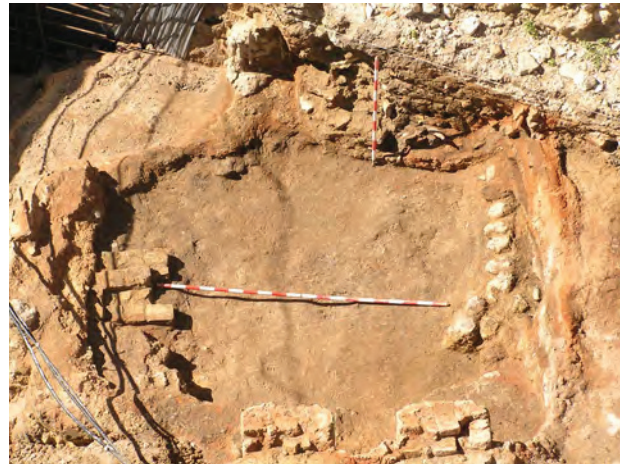
2. Vista aérea del horno

Del horno en cuesti n, se ha extra do parcialmente su planta, de tendencia circular con un di metro aproximado de 4,35 m. La base se excavaria en la tierra limo-arcillosa (UE 1021) y en parte de su per metro se ha conservado una capa de mortero que delimitaba el horno (UE 1015-1007).

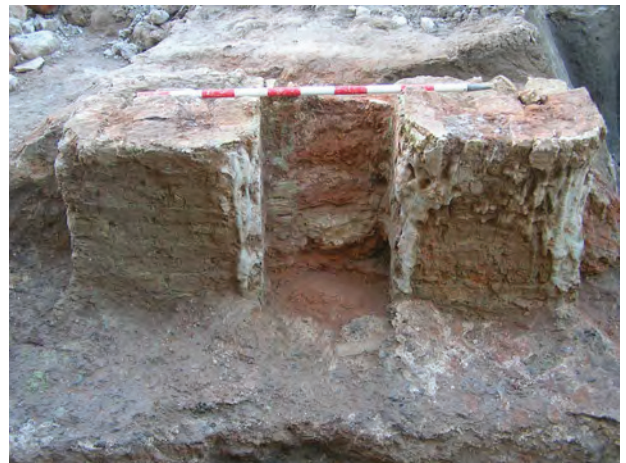
3. Estructura de ladrillos

En el  rea SE del horno se ha conservado una estructura de ladrillos con tendencia c ncava en el interior y con hueco de entrada (UE 1012) que puede pertenecer a un tramo de la pared de la c mara de combusti n y a la puerta de suministro del combustible y entrada de aire fresco que se tapiar a durante la cocci n, a la vez que funcionar a como base de la solera perforada de la c mara de cocci n.

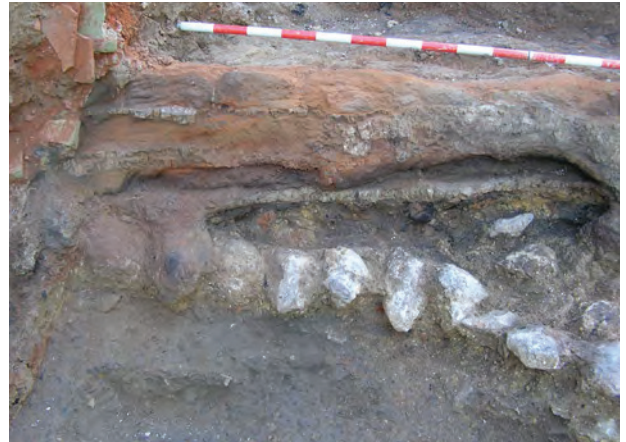
4. Línea de adobes y guijarros

En el  rea W del horno, hemos registrado una l nea de adobes rectangulares que bien podr an ser los restos de la parilla perforada (UE 1025). Muchos de estos adobes han aparecido en el interior del horno. En esta misma zona y en la base del horno se exhum  una l nea de guijarros de mediano tama o (UE 1018) que pueden estar vinculados a la funci n de drenaje en el asiento de la estructura.
