ANUARIO ARQUEOLÓGICO ANDALUCÍA

2008

CONTROL ARQUEOLÓGICO DE MOVIMIENTOS DE TIERRA EN CALLE PEÑA Nº 15. BORNOS

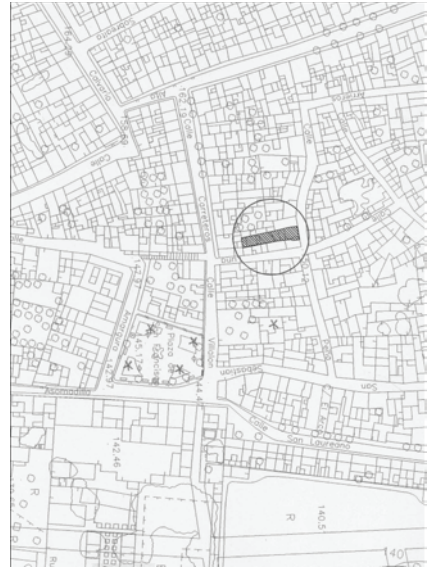
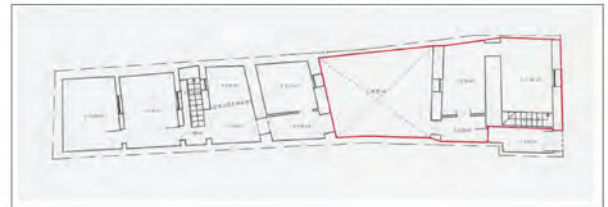
3

 REA DE CONTROL ARQUEOL GICO

El  rea donde se ha realizado el control arqueol gico se corresponde con el sector norte de la parcela, donde se ejecutar an los movimientos de tierra para la nueva construcci n. El inmueble anterior que ocupaba esta finca hab a sido parcialmente demolido. De esta vivienda, de construcci n contempor nea, se hab a derribado la fachada y primera cruj a, que ocupaba un espacio aproximado de 24,98 m². A este espacio libre ya de edificaci n, se une el espacio contiguo que corresponde al patio de la vivienda, uso que se mantiene en el nuevo proyecto de construcci n. Este patio tiene una superficie de 28 m². El sector restante de la finca est  edificado y solamente se llevar an a cabo reforma interior del actual inmueble emergente. El  rea de control arqueol gico tiene por lo tanto una superficie de 52,98 m².
