ANUARIO ARQUEOLÓGICO ANDALUCÍA

2008

EXCAVACIÓN ARQUEOLÓGICA PREVENTIVA EXCAVACIÓN CON SONDEOS Y CONTROL DE MOVIMIENTOS DE TIERRA EN LA CALLE PORTERÍA DE CAPUCHINOS Nº24

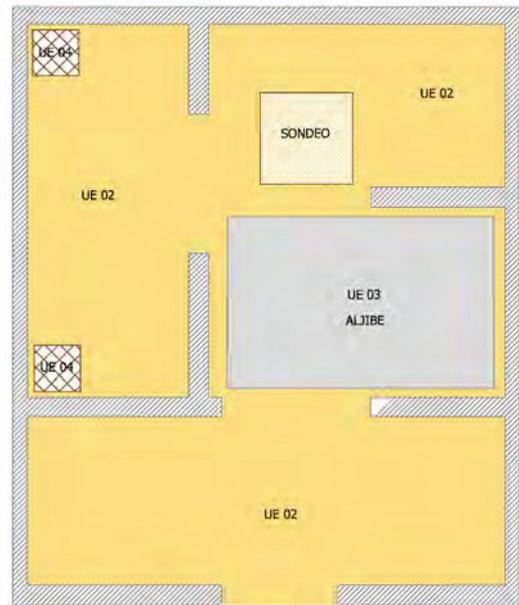
Figura 4.- Planta general de la excavación.

PLANTA GENERAL CON SONDEO 1.
E. 1: 75

El aljibe está formado por una bóveda realizada en ladrillo tosco, unido con argamasa, que se apoya sobre unos muros de sillarejo de 0,40 m de ancho. Dicha estructura se localiza en la zona central del solar y presenta las siguientes medidas:

- 5,80 m de largo.
- 3,70 m de ancho.
- 3,50 m de profundidad.

La estratigrafía del terreno del **Control de Movimientos de Tierras** sería:

- UE 01: Suelo terrazo, con una potencia de 0,08 m.
- UE 02: Rellenos de época contemporánea, se localiza a partir de 0,08 m bajo la rasante del terreno.
- UE 03: Aljibe de la casa derribada, formado por paramento de sillarejo y con una bóveda de ladrillo tosco y argamasa.

- UE 04: Suelo de ladrillo tosco de una especie de semisótano de la casa derribada, se localiza en dos lugares en los que se supera la cota de rebaje de 1,00 m y se alcanzan los 1,20 m.
