INTERVENCI N ARQUEOL GICA EN LA CARRETERA ALMU ECAR-JETE, BARRIO DE TORRECUEVAS DE ALMU ECAR (GRANADA), DENTRO DEL PROYECTO DE EJECUCI N DE 22 VIVIENDAS UNIFAMILIARES ADOSADAS, EN LA PARCELA, PROPIEDAD DE LA EMPRESA, INVERSIONES COSTA SALAS S.L.

Resumen

La intervenci n arqueol gica realizada en esta parcela del barrio de Torrecuevas de Almu ecar, ha puesto al descubierto un tramo del acueducto que abastec a a la ciudad en  poca romana. En esta zona el acueducto no ha sido nunca visible ya que discurr a en galer a bajo la tierra.

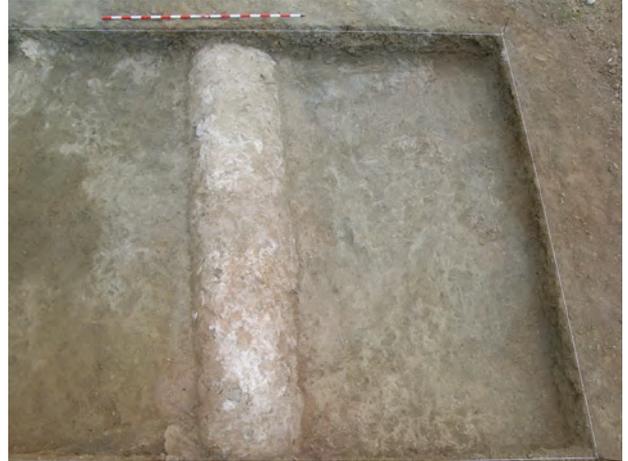
Sondeo 1. Vista general.

Este sondeo con unas dimensiones de 4,00 x 6,00 metros, se sitúa en la zona más al norte de la plataforma superior.

Desde un punto de vista estratigráfico, únicamente se ha documentado un estrato que se sitúa directamente sobre la roca. Este estrato con una potencia variable de unos 20-30 cm siguiendo el mismo buzamiento que presenta la roca, en sentido este-oeste. Este estrato está compuesto por la degradación de la propia roca. No podemos saber como era en realidad el estrato que cubría al acueducto, ya que la zona ha sido aterrazada para formar una plataforma donde se ubicarán las edificaciones.

A unos 15 centímetros de la superficie del sondeo, se documentan los restos del acueducto. Solamente hemos documentado la parte superior de la bóveda del acueducto que en este tramo se conserva en perfectas condiciones.

La bóveda está construida a base de pequeñas piedras trabadas con mortero de cal. Dependiendo de las zonas y de la pureza de la cal, se aprecian más o menos piedras.

Tanto en la planta junto a la bóveda como en los perfiles, se aprecia una pequeña zanja de unos 15-20 cm de ancho, que se realizó a la hora de la construcción del acueducto.

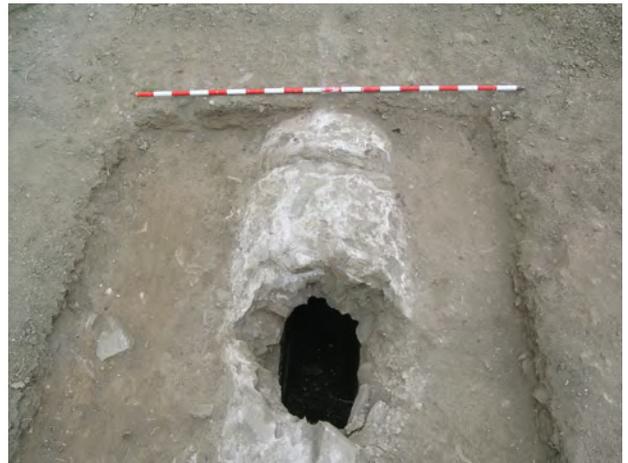
Sondeo 2. Vista general.

Situado al sur del sondeo 1. Con unas dimensiones de 2,00 x 2,00 metros. Se trata de un pequeño sondeo, que realizamos al apreciar que en esta zona el acueducto está roto, faltándole una parte de la bóveda.

Los restos del acueducto aparecen a unos 5-10 cm de la superficie. Como en el caso anterior solamente hemos documentado la parte superior de la bóveda, que en este caso presenta una rotura.

Debido a esta rotura, hemos podido obtener parte de la sección del acueducto. La anchura interior es de unos 50 cm. La altura, igualmente por la parte interna es de 1,10 m. Y el grosor de la pared de la bóveda es de 40 cm.

El sistema constructivo, como en el caso anterior, la bóveda está construida a base de pequeñas piedras trabadas con mortero de cal, dependiendo de las zonas y de la pureza de la cal, se aprecian más o menos piedras. En la parte superior de la bóveda se aprecia una especie de yaga, que puede ser la unión entre dos tramos de obra.

Las paredes del acueducto están construidas a base de piedras de mediano y pequeño tamaño unidas con mortero de cal, y a su vez enlucidas con mortero de *opus signinum* que lo impermeabiliza.

Destacar que el acueducto en esta zona ha sido reparado no hace mucho tiempo, ya que sus paredes están enlucidas con mortero de cemento, hasta una altura de unos 60 cm.

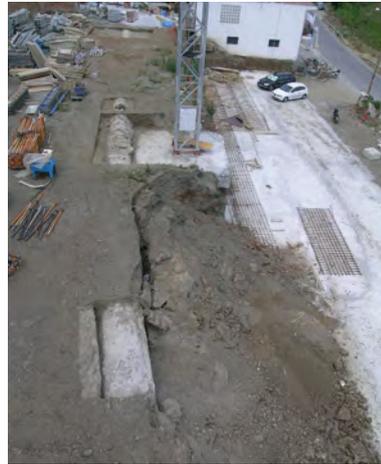
Vista general del acueducto desde el sur.

Como conclusiones podemos observar que el acueducto discurre a lo largo de toda la parcela, en la terraza superior, atraves ndola de norte a sur, a una profundidad de unos 10-30 cm.

La conservaci n del acueducto en este tramo es relativamente buena, a excepci n de algunas zonas puntuales. En una de ellas, sondeo 2, la b veda se encuentra rota, con una abertura de unos 80 cm. En otro punto, sondeo 3, la b veda se encuentra arrasada sin haber llegado a perforarse. Por  ltimo, en el sondeo 3, se aprecia una reparaci n de la b veda, que se cierra con grandes piedras y trozos de mortero.

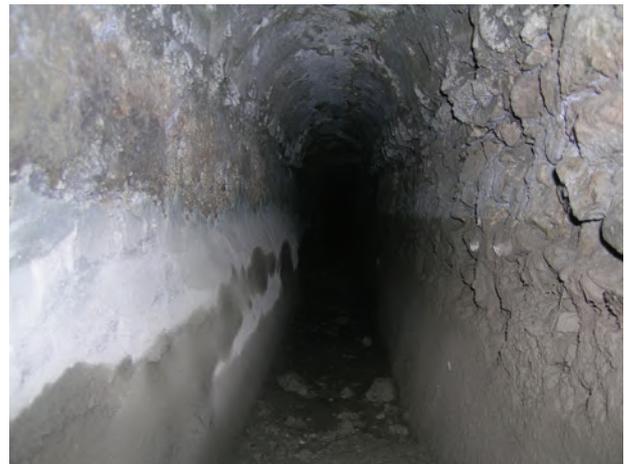
Sondeo 2. Interior del acueducto.

El interior del acueducto está relativamente limpio, con algunos depósitos de tierra muy leves y con algunas concreciones calcáreas debido al paso del agua. Hay humedad ya que el agua sigue pasando en algunas ocasiones.

Hay que se alar que el acueducto en este tramo, de vez en cuando, sigue llevando agua y se ha reparado no hace mucho tiempo, enluciendo las paredes con mortero de cemento, para impedir las fugas.
