ANUARIO ARQUEOLÓGICO ANDALUCÍA

2008

## EXCAVACI N ARQUEOL GICA DE URGENCIA EN EL PAGO DE SALAZAR

Este art culo aborda los resultados de la excavaci n arqueol gica de urgencia en el Pago de Salazar, en la vega del r o Genil. Se ha documentado un h bitat rural romano altoimperial, centrado en finales del siglo I y mediados del II, donde destaca un *balneum* de reducidas dimensiones, con un hipocaustum relativamente bien conservado.

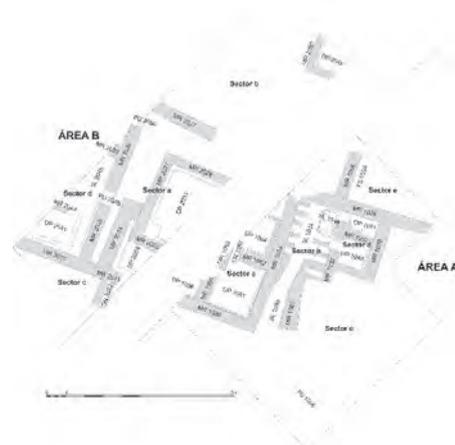
Figura 3. Croquis áreas A y B.

El  rea fue dividida en los siguientes sectores (fig. 3):

- Sector a, contiguo a la trinchera, delimitado por los muros 1024 y 1026.
- Sector b, contiguo al anterior por el este, y delimitado por los muros 1024, 1028, 1032 y 1065.
- Sector c, localizado en la mitad sur del  rea, como sector exterior al complejo formado por los sectores a, b y d.
- Sector d, contiguo al sector b por el este, y delimitado por los muros 1028, 1030 y 1032.
- Sector e, localizado en el extremo norte del  rea, a partir del muro 1028.

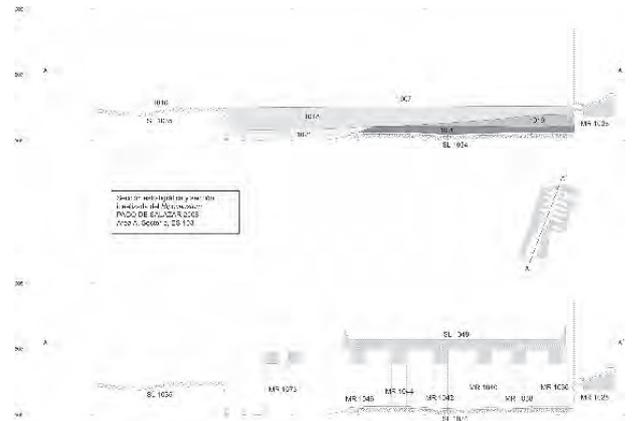
Figura 7. Sección del *hipocaustum*.

La estratigrafía (fig. 7) documentada al interior de esta estancia es la que sigue:

1007/1017/1018/1019: rellenos arcillosos de color beige, con inclusiones de *signinum*, enlucido de pared, clastos de arcilla roja y material de construcción, que representan el hundimiento del pavimento superior y de la habitación en general.

1020: paquete de matriz carbonosa (foto 8), de color oscuro, de estructura suelta, que apenas tenía 20 cm de potencia, y que se disponía sobre el suelo de *tegula* en el norte del sector.

1021: paquete de estructura homogénea y suelta de color grisáceo, que cubría el suelo del corredor de entrada.

Ambas unidades (1020 y 1021) son los restos de la carga de la última utilización del *hipocaustum*. Por ello hemos recogido una suficiente muestra de sedimento para antracología y carpología.

Esta estructura la interpretamos como el *hipocaustum* de un *caldarium*, del cual se conservaba parte del suelo superior en el norte, y la entrada del mismo por el sur. Además del espacio meridional que funcionaría como *propnigeum*, o zona de trabajo para la carga de combustible.

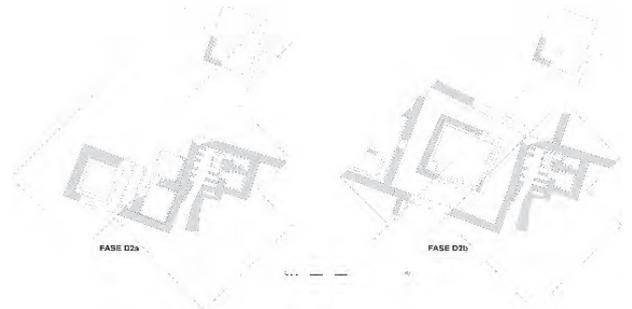
Figura 8. Evolución arquitectónica del *balneum*.

La destrucci n generada por la trinchera ha mermado bastante las posibilidades de interpretar el conjunto arquitect nico exhumado en las  reas A y B, pero s  es evidente que existen dos fases arquitect nicas diferenciadas (fig. 8).

En esta fase la sala central es el *caldarium* definido en la estancia 103 (sector b), que presenta una serie de estructuras diferentes contiguas tanto por el este como por el oeste. La sala caliente es de planta rectangular (con cerca de 8 m<sup>2</sup>), y al este se comunica

La fase posterior supone un gran cambio en el espacio al oeste de la sala caliente. Todos los dep sitos de la fase anterior son amortizados, con la construcci n de una gran cruj a (9 m de anchura) de orientaci n este-oeste, que se adosa a dicha sala. Las estancias 201 y 102 configuran un espacio cuadrangular de unos 84 m<sup>2</sup>, con una piscina central de grandes dimensiones. Esa piscina tiene unas dimensiones de 3,86 x 3,86 m, con una capacidad de casi 15.000 litros.

El  rea al este de la sala caliente permanece sin cambios salvo por dos hechos: en el *hipocaustum* del *caldarium* se ha documentado la construcci n de una arquer a m s de ladrillo en el arco central, que relacionamos con una reparaci n del pavimento superior; y al norte de esta, en el sector e, se construye el muro 1009, de funcionalidad desconocida.

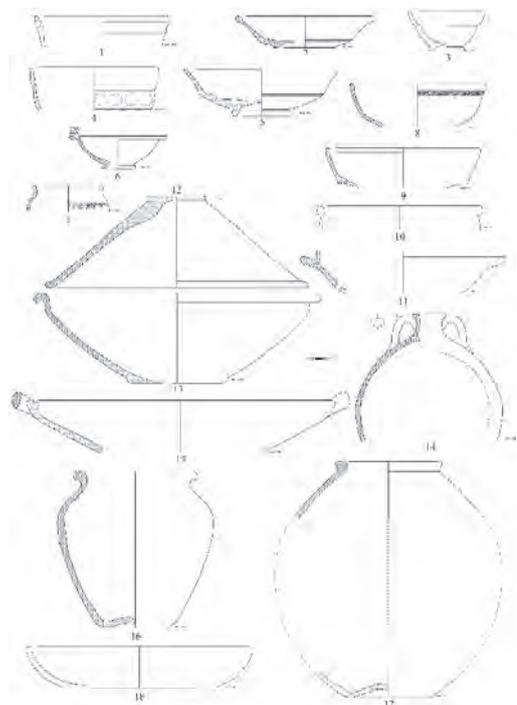
Figura 9. Cerámica. 1-7, *sigillata* hispánica; 8, clara A; 9-10, cocina africana; 11-17 común; 18, cocina.

Destaca especialmente la escasez de ánforas, y la preeminencia de la *terra sigillata* hispánica bética (TSHB) en el conjunto de cerámicas finas. Esta presenta una gran variedad de formas, entre la que no se ha documentado ningún sello de alfarero. Las formas son: 2, 5, 7, 14, 15/17, 18, 24/25, 27, 29, 37 y Hermet 13.

La cocina africana es escasa y presenta las siguientes formas: tapadera 22, cazuela 23b, plato 27, tapadera 196, olla 197, y cazuela 19/194, todas ellas con una cronología amplia y muy discutida desde finales del siglo I al IV.

Hay que destacar la presencia de un par de bordes de clara A tipo 9a, característicos de la primera mitad del siglo II.

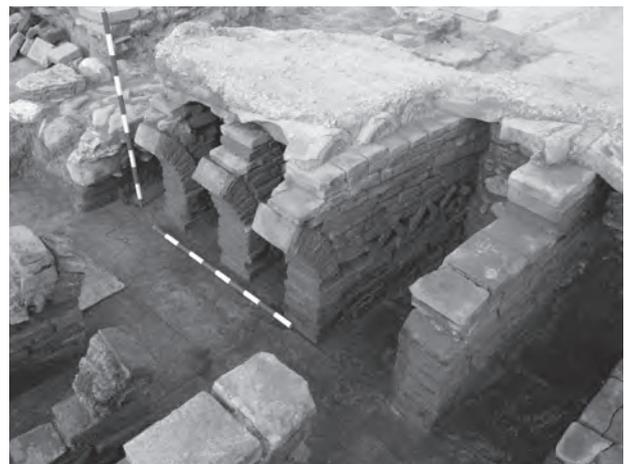
Lámina 2. Detalle del *hipocaustum* del *caldarium*.

El elemento mejor conservado de este *balneum* es el *hipocaustum* de la sala caliente, que conservaba buena parte de las arquerías desmochadas y un fragmento del suelo del *caldarium*. Junto al *hipocaustum*, por el sur, se conservaba relativamente bien el *propnigeum* o zona de trabajo de carga del *hipocaustum*.
