INTERVENCI N ARQUEOL GICA MEDIANTE SONDEO Y ESTUDIO DE PERFILES CALLE SAN ISIDRO ESQUINA CALLE DUENDE

Datos b sicos de la actividad arqueol gica

C/ San Isidro, esquina con c/ Duende

Resumen

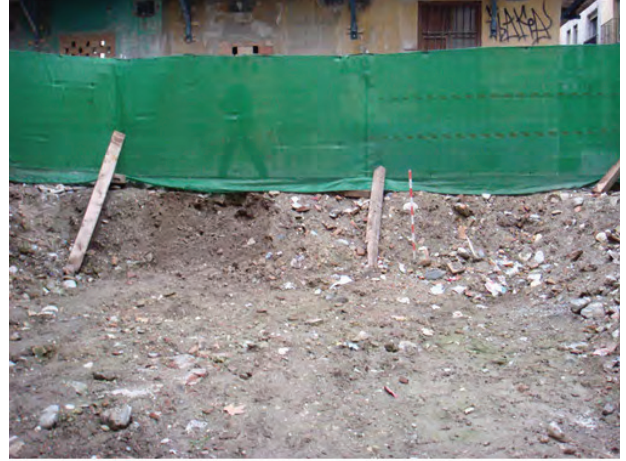
Lateral noroeste.

En el lado noroeste tras la primera limpieza quedó un perfil con un talud de ancho menor cuya cara exterior estaba formada por un relleno sobre el que se desarrolla la calle. Los componentes de ese relleno eran finos mezclados con arenosos envolviendo a materiales de construcción, y algunos fragmentos de piezas cerámicas recientes (Fajalauza y similares). El alto grado de humedad y las características antes descritas, daban lugar a que todos esos materiales estuvieran muy sueltos y fueran poco estables.

La lectura del perfil noroeste no presenta indicios de que los trabajos mecánicos de vaciado previo hubieran afectado en modo alguno a algún elemento estructural ni unidad estratigráfica de valor arqueológico.

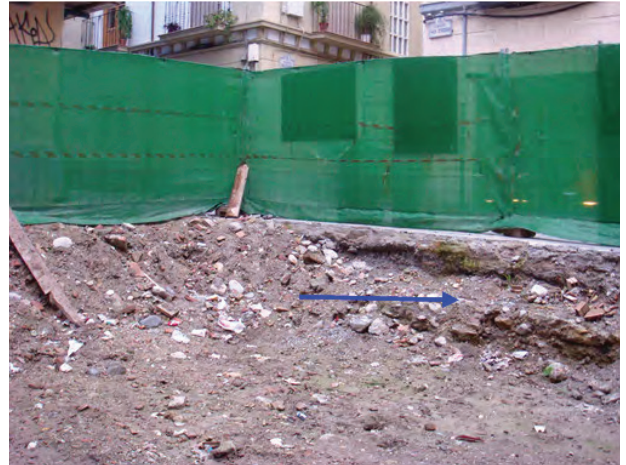
Lateral noroeste esquina con el sureste. Se señala el muro.

A media altura del perfil apareció un muro de cal con grandes cantos rodados, bloques de arenisca y ladrillo, con caras irregulares y unos 40 cm de anchura sobresaliente de la línea de fachada hacia el interior. La altura máxima del perfil fue finalmente de 1,33 m en el tramo más occidental, observándose ahí 0,63 cm de alzado del muro, sin poderse determinar ni su altura ni su anchura completas. Sobre él hay un relleno de unos 70 cm en ese tramo (hasta el pavimento actual de la acera en la calle Duende) de relleno de cronología reciente.

El muro ocupaba 6,49 m de longitud desde la esquina norte, punto en el cual formaba esquina continua con el ya conocido del lado noroeste. Forma por tanto una unidad estructural con aquel, denominando a ambos tramos en este informe como M. I. La cara superior de esta estructura presenta un ligero desnivel en sentido norte-oeste, lo que, junto con la observación del estado de sus materiales, indica que fue parcialmente demolido en un momento contemporáneo no determinado.

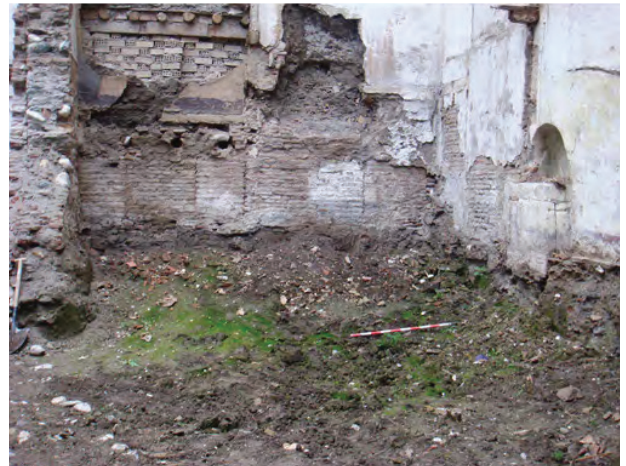
Lateral sureste.

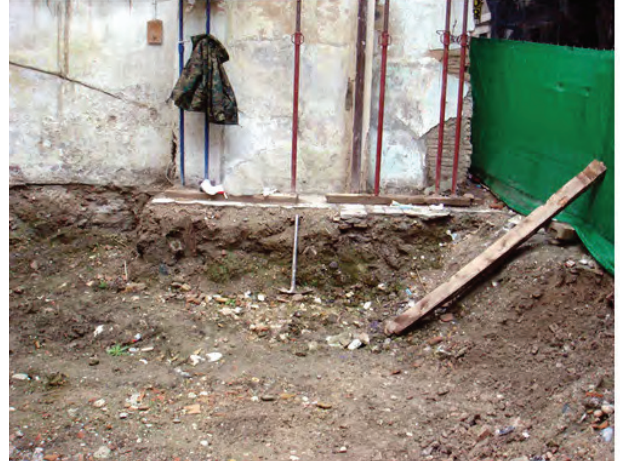
Llateral suroeste.

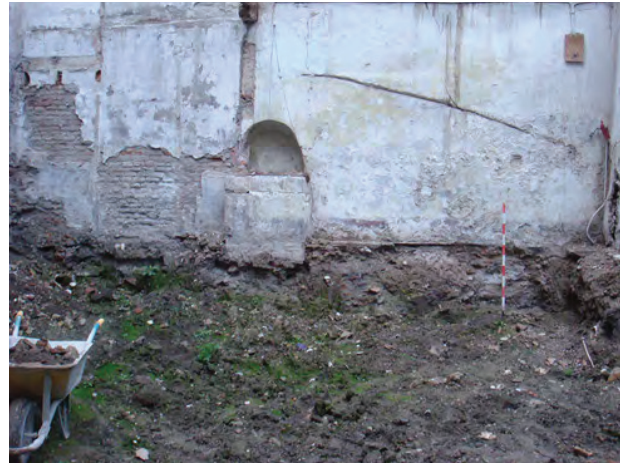
Lateral suroeste esquina oeste. Restos de pavimento.

En la esquina oeste se practicó la limpieza del pequeño perfil existente bajo el resto de solería no demolida. Esta actuación no ha generado información arqueológica alguna ya que bajo el pavimento se encuentra un nivel de relleno con material reciente situado sobre una canalización de atadores envuelta en mortero de cal y, bajo ella el sedimento fluvial limoso propio de la zona mezclado con filtraciones de la tubería.

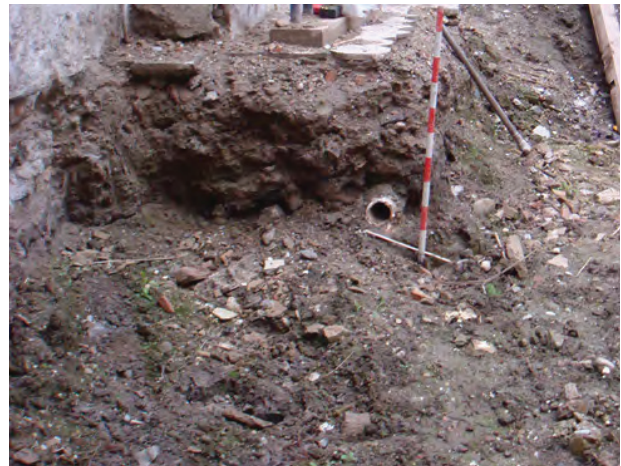
Perfil del escalón de los pavimentos.

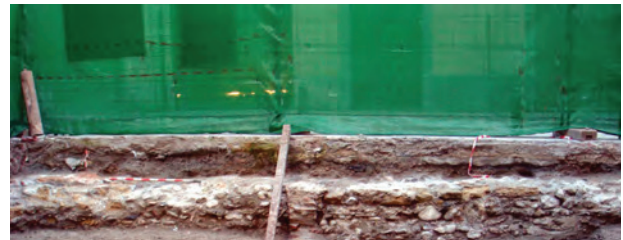
Alzado completo del muro.

La actuación por tanto consistió únicamente en una limpieza profunda de la estructura que dejó a la vista un muro de gran potencia, de espesor y longitud no conocidos, ni su altura completa. Penetra en el solar con un ancho medio de 70 cm, reconociéndose una longitud en el interior igual a la de la fachada noreste (11,35 m), aunque parece no interrumpirse y continuar en esa dirección por la calle San Isidro. La altura media reconocida ha sido de en torno a los 55 cm.

Está formado por argamasa en poca proporción de cal con arena, que refuerza a una fábrica de cantos rodados de diverso tamaño, bloques de piedra arenisca y ladrillo macizo de gran espesor. Las caras que se han documentado (superior e interior) son irregulares y sin huella alguna de encofrado. La irregularidad, aunque buena configuración, de la interior obedece probablemente a su función de cimientado, y como tal enterrado. Sin embargo, en la superior se puede observar en algunos puntos la presencia de ladrillo careado y losas que parecen funcionar para nivelar el cimientado en su coronación. De ello se puede deducir que a partir de esa altura se desarrollaría la parte aérea de la estructura, de menor espesor.

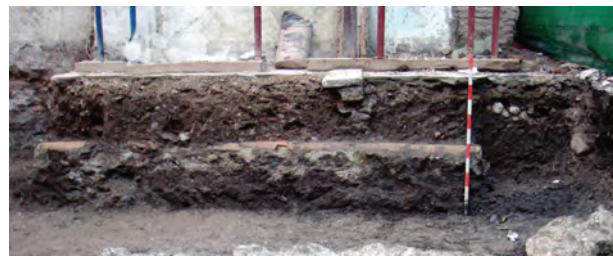
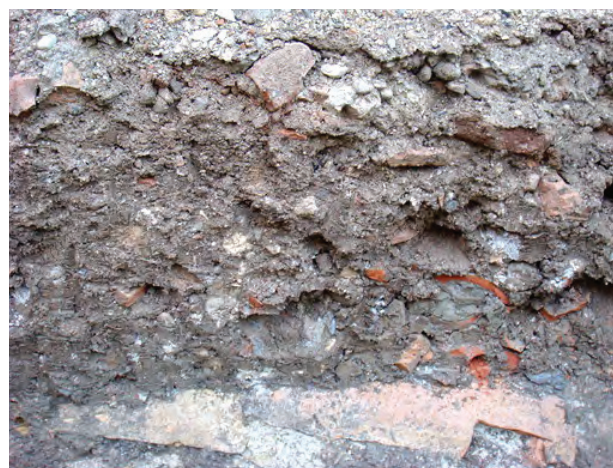
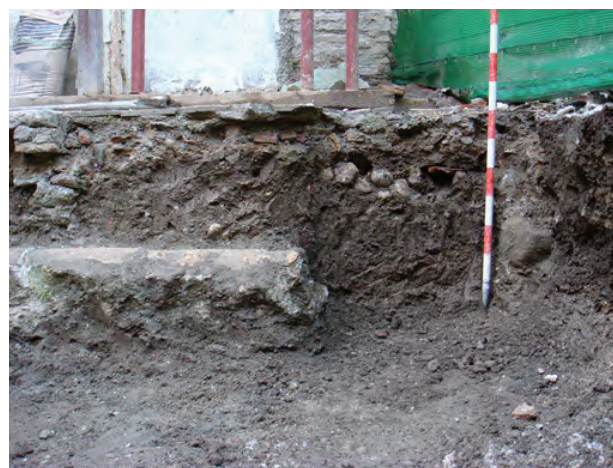
Perfil esquina oeste. Perspectiva y detalles del perfil.

Igual que en los casos anteriores no se ha documentado daño alguno al registro arqueológico en esa zona del solar tras los trabajos mecánicos previos.

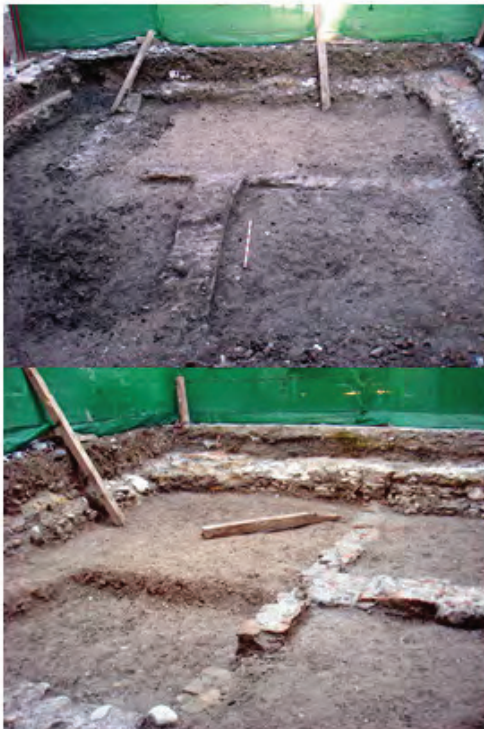
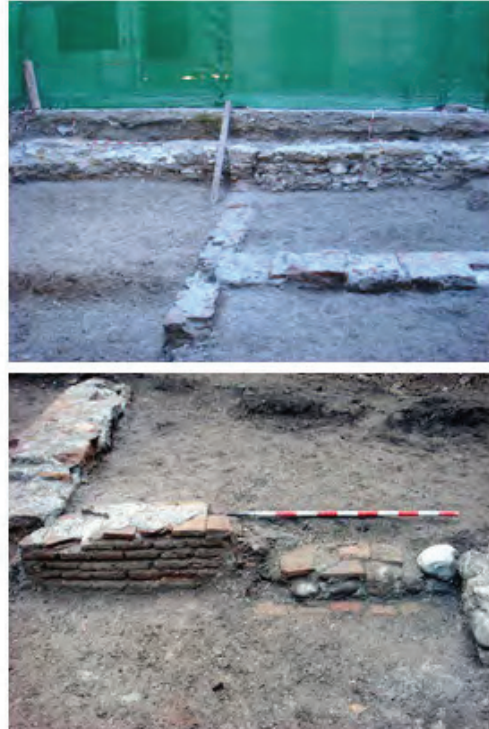
Perspectivas del muro de ladrillo. A la derecha abajo el tramo M.3.2 configurado mediante dos muretes independientes.

Los elementos aparecidos son, por una parte una estructura formada por dos muros o brazos perpendiculares unidos en el centro de uno de ellos, con forma similar a un “tacón”, los dos lados de parecida longitud, uno paralelo a la calle San Isidro, que es continuación del pilar que aún se conserva en la fachada. A efectos de este informe se denomina toda la estructura M.3, siendo el M.3.1 el paralelo a San Isidro y M.3.2 el otro.

Sus componentes son ladrillo de distinto grosor y tamaño (mayores en el tramo M.3.1), en hiladas entre tongadas de argamasa de cal con algo de cemento. El M.3.2 se configura mediante dos muretes independientes, que posiblemente constituyeran la entrada mediante un escalón.

Las dimensiones son de 3,13 m de longitud y 0,57 de ancho medio para el primero, y 5,34 m de longitud y 0,40 m de ancho medio para el segundo, encastrándose en el M.1 tal y como se ha mostrado anteriormente. La altura mayor reconocida corresponde al extremo suroeste del M.3.2, siendo esta de 30 cm con seis hiladas de ladrillo.

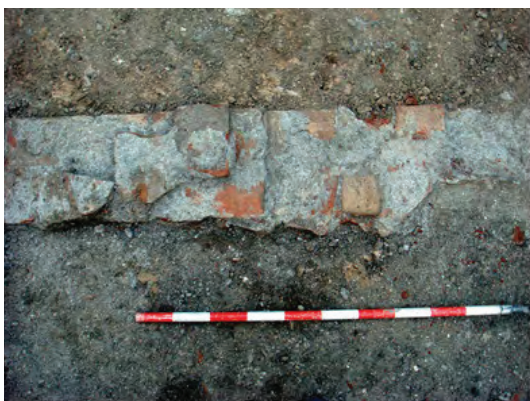
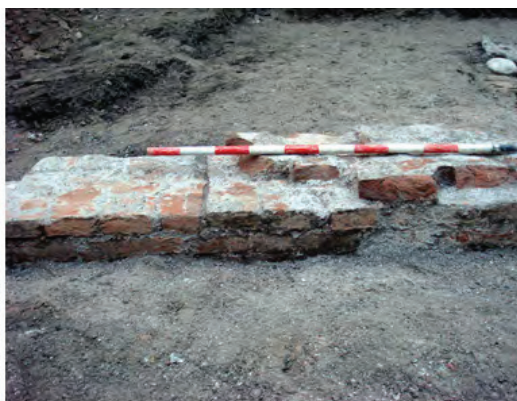
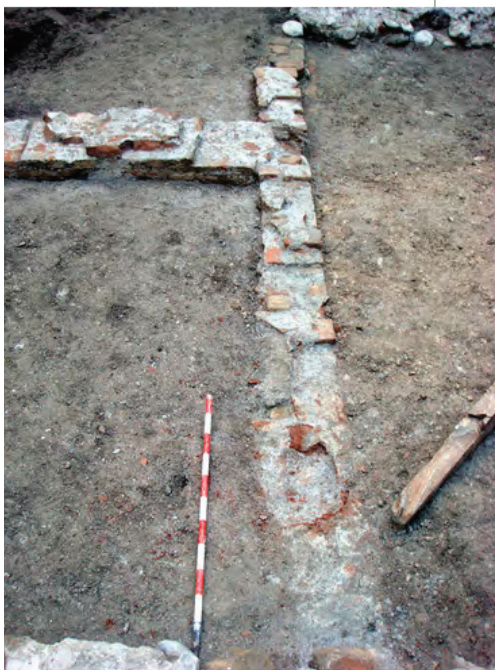
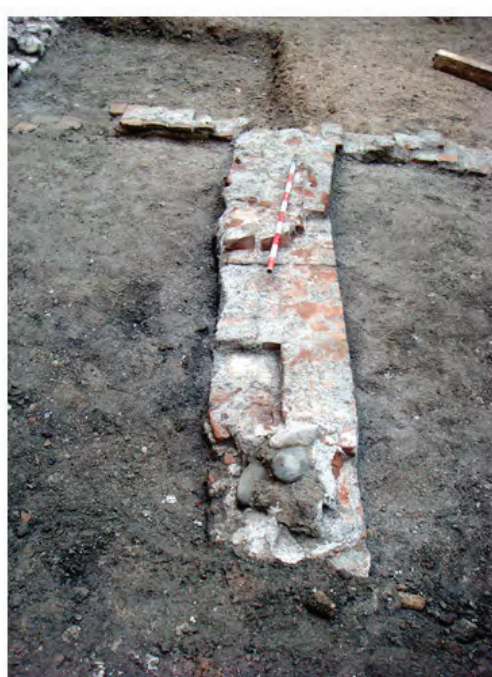
Vista parcial desde arriba del tramo M.3.1. Se observa una de las caras mejor configurada. A la derecha perspectiva de esa cara. Se aprecia una clara diferencia entre estos ladrillos de mayor espesor que los del otro tramo. Abajo perspectiva de la estructura completa y del tramo 1.

Ambos tramos presentan una cara bien configurada, la noreste en el caso del M.3.1 y la noroeste el M.3.2, pudiendo esta corresponder a la parte vista interior de cada uno de ellos.

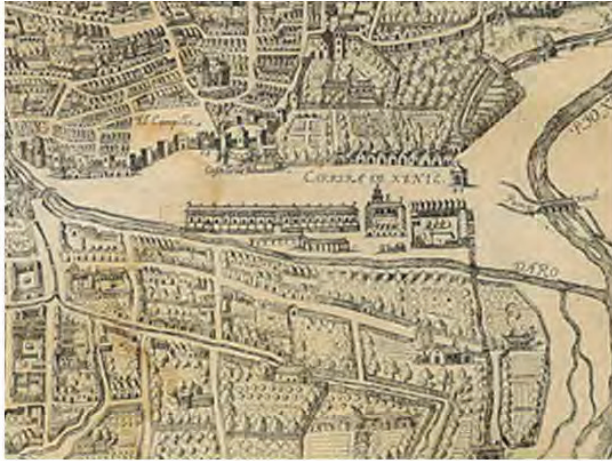
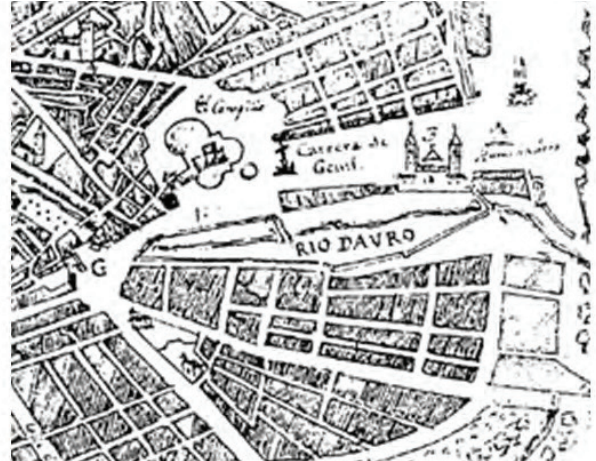
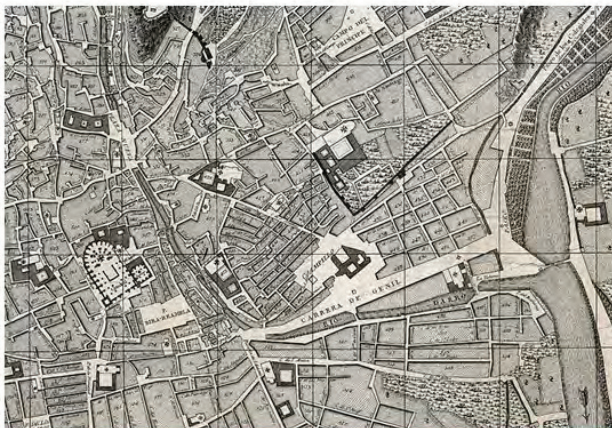
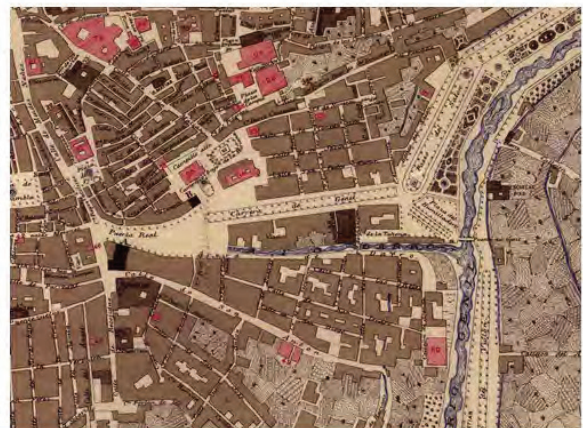
Fragmento de los planos de Ambrosio de Vico (s. XVII), Fernández Navarrete y Dalmau (s. XVIII) y Bertucchi (s. XIX). Se observan en el primero las parcelas agrícolas.

El carácter urbano de la zona aparece plasmado de modo gráfico por primera vez en la primera mitad del siglo XVIII en el *Plano* de Francisco Fernández Navarrete (1732), siendo a partir de entonces parte fundamental del desarrollo de la ciudad, tal y como se refleja en todo la cartografía posterior.

Observando la planimetría anterior se puede observar que la imagen general del actual parcelario, sus alineaciones, viene determinada por la distribución de la red de conducciones de agua, del mismo modo que las actuales manzanas se corresponden con las antiguas parcelas agrícolas, siendo las antiguas lindes los actuales ejes de las calles. Las posibles construcciones asociadas originalmente a dichas parcelas de cultivo son otro elemento de referencia, a partir del cual se puede deducir que estarían en los bordes y paralelos a las mismas. No así las construcciones posteriores que penetran en la parcela de modo perpendicular (6).
