ANUARIO ARQUEOLÓGICO ANDALUCÍA

INTERVENCIÓN ARQUEOLÓGICA EN EL CASTILLO DE SANTA ELENA. ALHAMBRA-GENERALIFE

Resumen

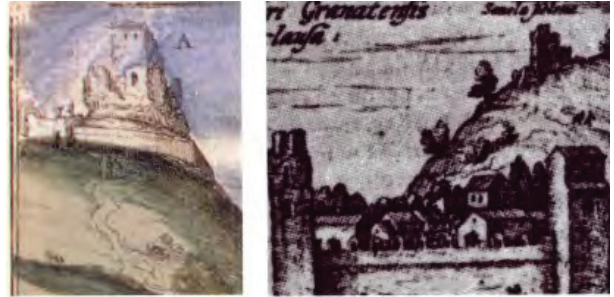
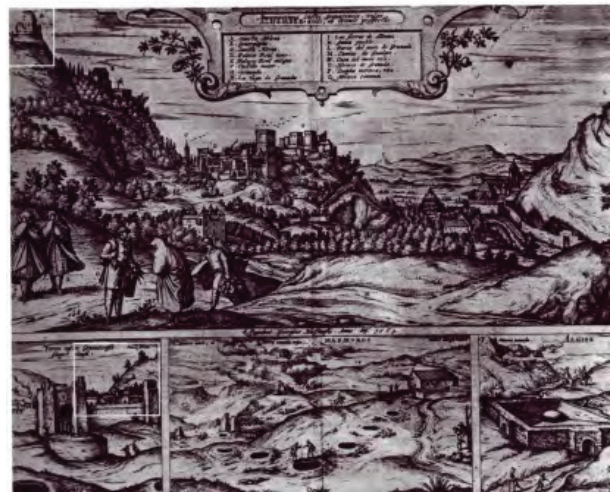
Fig. 1 *Granada desde el Oeste*, grabado de Hoefnagle para la obra *Civitates Orbis Terrarum* (1563.)

Queda también constancia de su existencia algo arruinada en grabados y dibujos de la época. En tres de los dibujos de Hoefnagel dentro de la obra *Civitates orbis terrarum*, fechados en 1563, 1564 y 1565, aparece bajo la denominación de Santa Elena, en el lugar de la Silla del Moro, una torre alta levantada sobre una plataforma y junto algunos lienzos de muro (Figs. 1, 2 y 3).

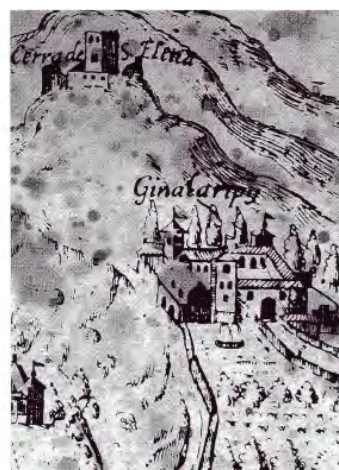
Fig. 4. Fragmento de la Plataforma de la ciudad de Granada. Grabado de Francisco Heylan sobre dibujo de Ambrosio Vico (1613)

En la Plataforma que el arquitecto Ambrosio Vico dibujó a finales del mismo siglo y que fue impresa a principios del siguiente queda bien reflejada, más arriba del Generalife, la existencia de una torre y varios muros semiderruidos que corrían por sus alrededores bajo la denominación de cerro de Santa Elena. Cerro prácticamente desnudo (5) contrastando con la frondosidad de las construcciones de la Alhambra (Fig. 2).

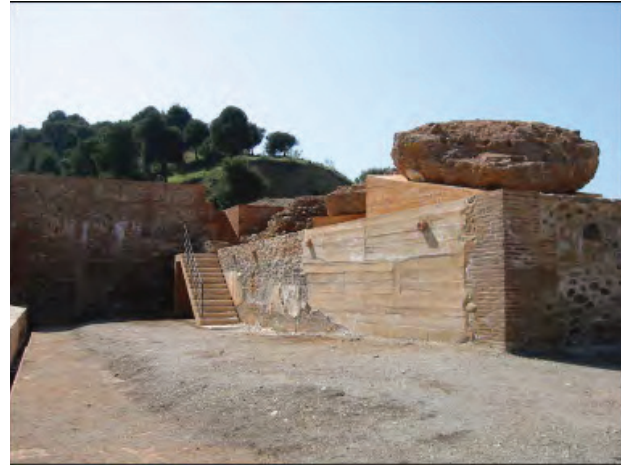
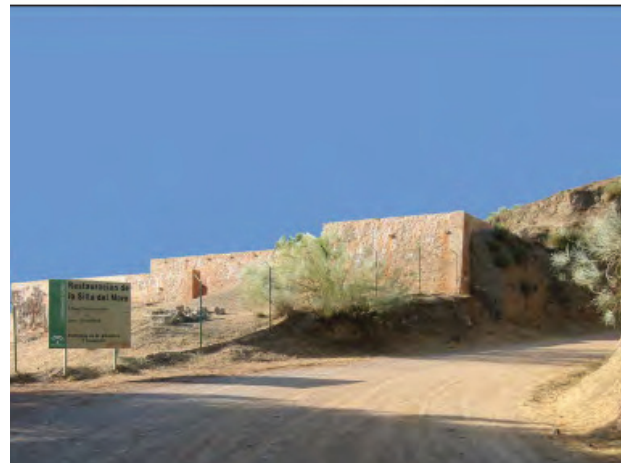
Fig. 5 Estado del edificio con anterioridad a la intervención de Puesta en Valor.

En las líneas precedentes hemos descrito los objetivos de la Intervención Arqueológica llevada a cabo entre los años 1997-1998 (#) (Figs. 5 y 6). La actuación arqueológica que hemos ejecutado en esta última ocasión ha de considerarse una continuación de aquella, al igual que el proyecto de ejecución arquitectónica, de puesta en valor, es una segunda fase, sucesora de la anterior (#). Por entonces señalábamos que "...con los trabajos arqueológicos realizados, ya sean de limpieza, de vigilancia y asesoramiento durante el proceso de demolición, o con la realización de los sondeos arqueológicos practicados habíamos alcanzado el objetivo planteado en un principio por el proyecto de consolidación, restauración y puesta en valor, de llegar a los niveles en que encontró y consolidó Leopoldo Torres Balbás la Silla del Moro. Por otro lado, nos ha permitido obtener nuevos datos, si bien muy dispersos e irregulares, de las trazas que el antiguo castillo de Santa Elena presentaba..." (#).

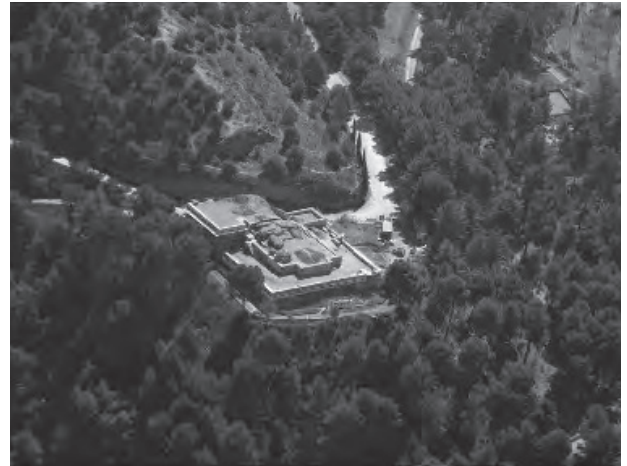
Fig. 7 Vista de la silla del Moro y su entorno durante el proceso de intervención.

Los trabajos han consistido, por tanto, en la continuación de los anteriores destinados a proporcionar informaciones sobre la configuración del edificio, según los restos arqueológicos recuperados, sobre los que pudiera basarse los trabajos de consolidación de estructuras, recuperación de la organización original y una eventual reposición de determinados volúmenes (Fig. 7).

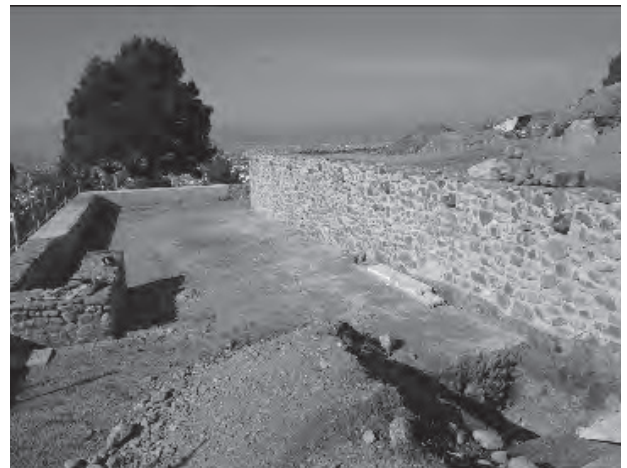
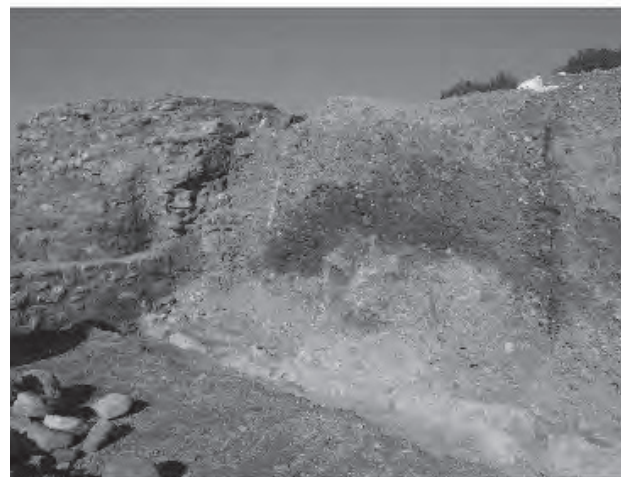
Fig. 8 Sondeo abierto en el subsector 1B para la instalación de unas escaleras y limpieza superficial en el subsector 1B.

A. Subsector 1B. Se ubica en la plataforma inferior del edificio y estaba ubicado en su extremo SW. En este lugar se realiza un seguimiento del movimiento de tierras por la instalación de unas escaleras que darán acceso desde la plataforma inferior, a la trasera SW. Para ello fue necesario abrir un sondeo de 3 x 2 m en donde ubicar los anclajes de la citada estructura. Las dificultades que entrañaban la apertura de este sondeo eran modestas pues ya se intervino en este espacio en la campaña 1997-1998 con resultados negativos a nivel patrimonial. La intervención actual viene a corroborar los resultados de la precedente lo que permitió la ubicación de la citada escalera sin grandes problemas ni objeciones a nivel arqueológico (Fig. 8).

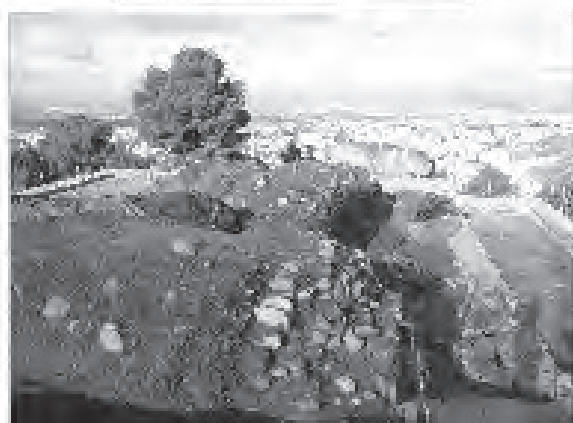
Fig. 9 Delimitación de la torre superior por sus flancos E y W. Se observa tanto en ambos lados el refuerzo realizado con mampostería inferior.

Respecto a la delimitación del edificio (Figs. 9 y 10), la intervención ha permitido definir con claridad la traza de los muros perimetrales S, E y W. Respecto al muro que cerraba la torre en su frente N, hemos podido hallar su ubicación definitiva tras una serie de intervenciones encadenadas que nos han permitido alcanzar una conclusión más que aceptable. Con todo ello, la torre presentaría unas dimensiones de 14 x 8 m aproximadamente.

Por otro lado hemos podido documentar que la torre en sus frentes E y W, presentaba un basamento y/o una funda de mamposter a, de gran consistencia, que recubr a el coraz n de la torre. Con ello se proteg a y aportaba solidez a dos flancos de la torre; los que mayor fragilidad presentaban. No sabemos si este basamento fue realizado en el momento de la construcci n de la torre o fue un elemento a adido con posterioridad, una vez que se observaran problemas de solidez en estos frentes del edificio, los que probablemente recib an mayores cargas y empujes.

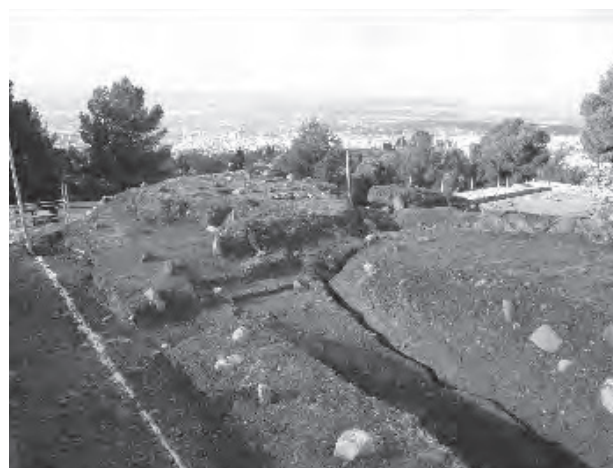
Fig 10 Delimitación de la torre superior por su flanco S.

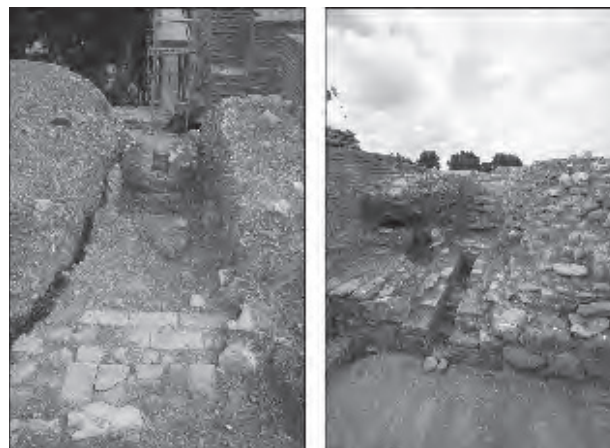
Fig 11 Restos de las escaleras internas a la torre que daban acceso a la parte superior de la misma.

La Intervención Arqueológica ha vuelto a sacar a la luz el que debió ser el tramo inferior del acceso al interior de la misma (Fig. 11), a través del cual se alcanzaría el extremo superior del edificio, desde donde se vigilaría el territorio circundante, cumpliendo así adecuadamente la función que tenía asignada la torre. Se trata del basamento de unas escaleras, realizadas con ladrillo, abiertas en el tapial de la torre. Un "canalillo" central les debió servir para desalojar las aguas procedentes de la parte superior de la torre. El hallazgo de este acceso nos ha conducido a considerar este espacio el más adecuado para acceder al nivel

Este tramo interno de escaleras, conectaba con los anclajes de la escalera original descubierta en su d a por Leopoldo Torres Balb s y exhumada en la anterior Intervenci n Arqueol gica. Esta escalera estar a ubicada en NW, apoyada en la torre posterior W.
