ANUARIO ARQUEOLÓGICO ANDALUCÍA

2008

INTERVENCI N ARQUEOL GICA PREVENTIVA EN C/ ALH NDIGA, N.  4 Y C/ BARRIETAS. HU SCAR

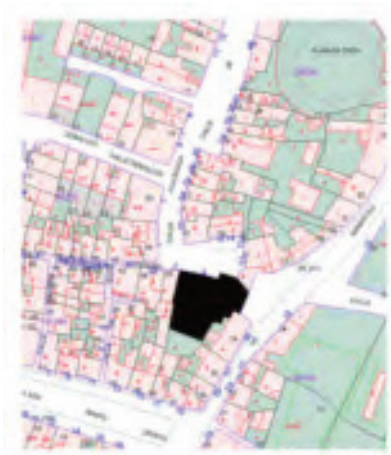
Figura 1. Localización del inmueble
(Elaboración propia a partir de <https://ovc.catastro.meh.es/CYCBienInmueble/OVCCo nsultaBI.htm>)

El inmueble objeto de la intervención se localiza en la manzana de casas delimitadas por las calles Alhóndiga y Tiendas, al norte; calle Tía Quica, al oeste; por el paseo del Santo Cristo, al sur; y por la calle Barrietas, al este. Al noreste linda con la puerta del Santo Cristo y al oeste y sur, con sendos inmuebles (Figura 1).

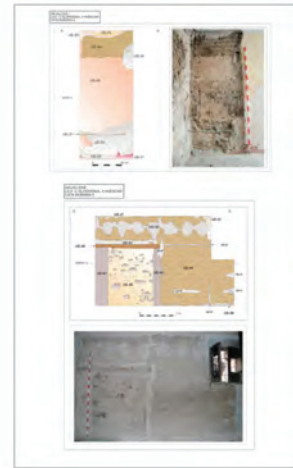
Figura 4. Catas murarias 4 y 5.

Se trata, en este caso, del muro este (E.18) de la misma habitación en la cual se abrió la Cata 3 (2,40 m x 1,03 m); de hecho, se ha practicado junto a esta, habiéndose podido comprobar como la pared norte se adosa a la pared este. También por esta misma causa, han sido varias las unidades identificadas que eran iguales a las de la Cata 3, por lo que se decidió, con objeto de no duplicar unidades y complicar el registro estratigráfico, asignarles el mismo número de unidad estratigráfica. De este modo, las unidades desde la U.E.19 hasta la U.E.27 son compartidas por ambas catas, así como las U.E.30 y U.E.31. Por tanto, tras la U.E.27, el mortero de yeso, con material de construcción y piedras, aparece el alzado original de la pared, realizada con un mortero de yeso muy bien conservado y de gran dureza (U.E.49), sobre el cual, parecía continuar el alzado con un tapial de tierra (U.E. 8), muy similar al de la U.E.28 de la Cata 3. Algo más tarde aún, se realizó una nueva reparación con yeso, en un agujero (U.E.34) que aparece entre ambas unidades, en la zona este de la Cata 4.

tras dos encalados, de azul y blanco (UU.EE.35 y 36), el habitual enlucido de yeso, con un grosor máximo, en este caso, de 8 mm (U.E.37). Este enlucido cubre una pared de tapial grisáceo (U.E.44), realizado con estrechas tongadas, idéntico a los identificados en las catas murarias 3 (U.E.28) y 4 (U.E.48). En dicho tapial, que cubre casi toda la cata, se abren, en la parte superior, siete mechinales (U.E.39) que debieron realizarse para insertar las vigas de madera que soportaban el techo y que actualmente aparecían rellenos de yeso (U.E.38). Dicho techo fue posteriormente realzado hasta su ubicación actual. Y este hecho se evidencia también claramente en el tapiado que se observa en la parte derecha de la cata muraria de un antiguo vano que tenía el muro norte (una puerta o, más probablemente, un amplio ventanal) de los que se advertían de forma evidente sus dos jambas laterales, de mortero de yeso (UU.EE.41 y 42) y la viga cargadera de madera que actúa como dintel (U.E.40). Así, como se tuvo ocasión de comprobar con la realización posterior del sondeo estratigráfico que se hizo a los pies de dicho muro (sondeo 1), el alzado sucesivo de pavimentos al interior de la habitación, provocó, por un lado, el consiguiente realzamiento del techo de la estancia, que había quedado muy bajo y, el tapiado (U.E.46) del posible ventanal, que sería sustituido por una pequeña ventana, situada algo más alta y más al este de la estancia.

Asimismo, en un principio se diferenció el tapial U.E.44, de otro sobre el que apoyaba, quizá más antiguo, debido a una discontinuidad que aparecía en su superficie. No obstante, tras analizar su apariencia física, y gracias al hallazgo en el interior de ese nuevo tapial de algún fragmento cerámico de época moderna, entendimos que se trataba en ambos casos del mismo tapial y que, tal y como ocurría en la U.E.44, de donde también se recuperaron varios fragmentos cerámicos de época moderna, que podrían datarse en torno a los ss. XVI-XVII.

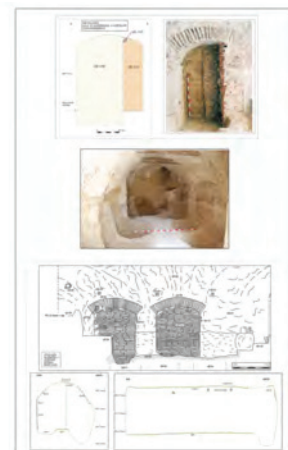
Figura 6. La bodega. Cata muraria 9, perfil este y secciones longitudinales y transversales.

Con el objetivo de comprobar si detrás de los vanos que aparecían tapiados en la bodega, se daba acceso a otra estancia subterránea desconocida, se decidió practicar en el vano derecho (U.E.115), el más cercano a la entrada a la bodega, una pequeña cata muraria, de 1,65 m x 0,84 m. Tras la pared de ladrillos antiguos trabados con yeso (U.E.113) que tapiaba el vano, con aparejo de sogá y tizón, y un grosor en torno a los 30 cm, aparecía otra capa de mampostería de piedras trabadas con abundante yeso, y con restos de material de construcción y cerámica (U.E.114), que se adosaba directamente con el terreno natural (U.E.118) en el que estaba excavada la bodega. El suelo (E.21) actual de la bodega se había levantado unos 20-25 centímetros respecto del terreno natural, mediante el añadido de una capa de tierra arcillosa, de color amarillo, de iguales características que dicho terreno natural (U.E.135). Esto se había realizado posteriormente al tapiado de los vanos, ya que este estrato tapaba las tres o cuatro hileras de ladrillo más bajas de los mencionados vanos.

Esta cata muraria nos permitió descubrir que, inicialmente, la bodega se excavó en el terreno natural de la zona, la greda amarillenta¹. Probablemente relacionado con la construcción del acceso actual de la misma mediante escaleras (U.E.134, E.22) o para darle mayor estabilidad a la sala, se decidió estrechar la bodega, adosándole a la pared oriental (E.20) un muro de mampostería de piedra y ladrillos, trabados con yeso (U.E.125), que achaflanó uno de los lados de la bóveda de esta estancia subterránea. En ese muro se abrieron dos vanos (UU.EE.115 y 124), que se remataron con sendos arcos de ladrillo (UU.EE.116 y 123), que no parecía tener función arquitectónica, sino más bien decorativa y los vanos se cubrieron con ladrillos colocados a sogá y tizón (UU.EE.113 y 130). Paralelamente se alzó el suelo original y se construyó la cubeta de la esquina nororiental de la bodega (U.E.127) y el poyete (U.E.126) que, adosado a esta y sobre el terreno realzado, recorría todo este muro oriental hasta el actual acceso por escaleras.

Por último, una reforma llevada a cabo en la bodega eliminó (U.E.136) gran parte del mencionado poyete corrido (U.E.126), (lo cual dejó una impronta en la pared con una coloración diferente), con motivo de la instalación en esta zona de tres tinajas medianas de almacenamiento de vino, para lo cual fue necesario excavar en el suelo, recortando así, no solo el nivel realzado anterior, sino el propio terreno natural, la greda, en la que se había excavado originalmente la bodega (recortes: UU.EE.131, 132 y 133).

La bodega tenía una altura de 2,60 m desde el suelo al techo y una longitud de casi 9 metros. Presentaba un total de nueve recortes para encajar grandes tinajas; tres en la pared oriental (30 cm de profundidad), dos en la pared norte (70 cm de profundidad) y otras cuatro en la pared oeste (80 cm de profundidad). Solo una de ellas conservaba parte del contenedor cerámico. En su extremo sur se abría otra galería abovedada de

En cuanto a la existencia de la bodega (Figura 6), si bien su construcción inicial no se pudo datar, debido a estar excavada en la roca, podría pertenecer a la gran reforma de la casa, del s. XIX. No obstante, presenta reformas posteriores, relativamente antiguas (inexistencia de ladrillos huecos, ni hormigones de cemento, etc.), lo cual no descarta que su construcción fuese algo anterior a la mencionada reforma decimonónica, sin que hayamos podido comprobar esta posibilidad.

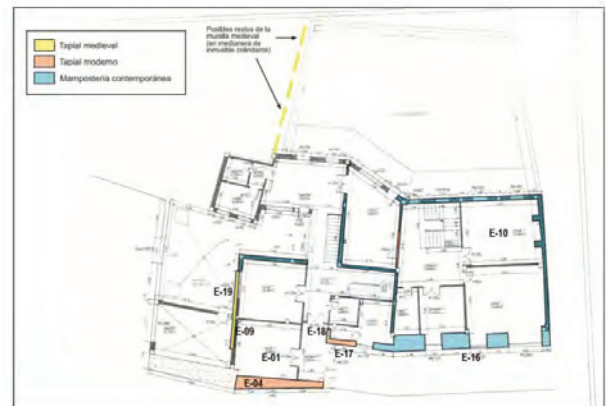
Figura 12. An lisis paramental del edificio.

La actuación arqueológica desarrollada en este edificio vino motivada por la realización del proyecto de construcción de una vivienda, y tenía como fin principal el conocimiento del inmueble en sí mismo y la relación existente entre él y su entorno. Por ello, con la Intervención Arqueológica desarrollada en este edificio se han cumplido los objetivos planteados inicialmente en el proyecto de actuación (Figura 12):
