ANUARIO ARQUEOLÓGICO ANDALUCÍA

2008

INTERVENCI N ARQUEOL GICA PREVENTIVA MEDIANTE SONDEO EN PLAZA CAMPO VERDE

La Intervenci n Arqueol gica preventiva llevada a cabo en la plaza Campo Verde (Granada), con motivo de la instalaci n de un transformador el ctrico ha documentado una canalizaci n hidr ulica nazar , as  como los restos del pavimento del edificio del Matadero Mayor de  poca moderna.

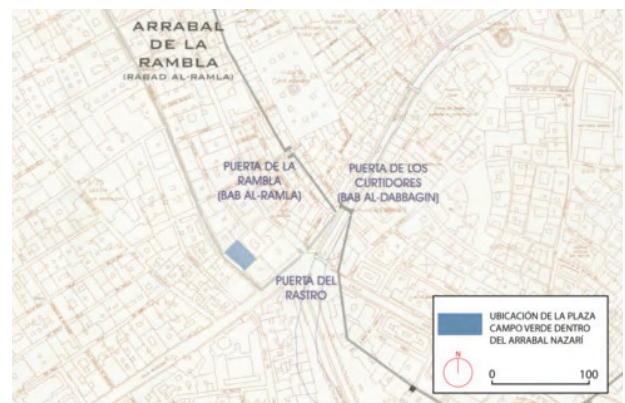
FIGURA 2. Ubicaci n de la Plaza Campo Verde en el entorno isl mico del arrabal de la Rambla (seg n Orihuela y Pulido, 2001).

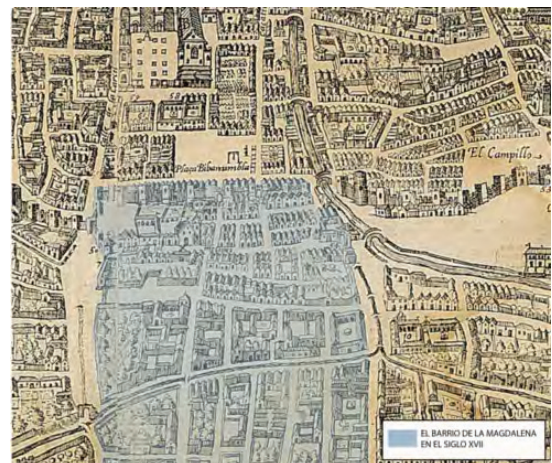
FIGURA 3. Delimitaci n de la colaci n de Santa Mar a Magdalena en  poca moderna (sobre Plataforma de Vico, 1613).

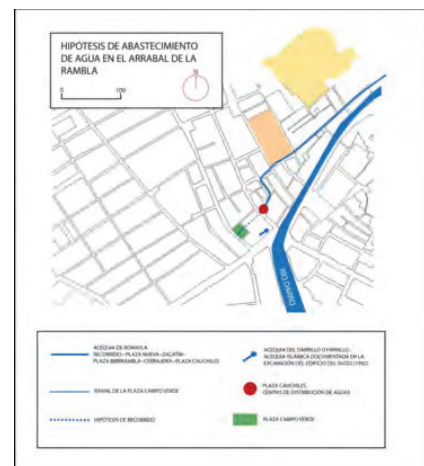
FIGURA 5. Hipótesis del abastecimiento de agua en el arrabal de la Rambla en época nazarí.

acontecimiento pone de manifiesto su asimilaci n a un espacio plenamente urbano, y por lo tanto, la consecuente necesidad de una infraestructura de aguas acorde. En este contexto debemos enmarcar la canalizaci n de  poca nazar  aparecida en el sondeo realizado en la plaza de Campo Verde, que permite completar un poco mejor el imbricado mapa de abastecimiento hidr ulico de la ciudad en  poca medieval, concretamente, del arrabal de la Rambla. Con el desarrollo de la “ciudad baja” acontecido bajo mandato nazar , el abastecimiento de agua aportado por la acequia de *Aynadamar* se revela como insuficiente, resolvi ndose el inconveniente mediante el aprovechamiento del r o Darro y la construcci n de la llamada acequia de la Ciudad. Esta parte desde la llamada presa de Teatinos y llegando al molino de la Higuera se divide en dos: acequia de *Axares* o de San Juan, y la acequia de *Romayla* o de Santa Ana. Ser  esta  ltima la que nos interesa para nuestro estudio. Corre la acequia de *Romayla* por la margen izquierda del Darro, discuriendo por la ladera del Avellano y tomando varios caudales perdidos. Atravesar  la Cuesta de los Chinos y el Rey Chico, donde salva el desnivel mediante el acueducto de Santa Ana. Seguir  este recorrido por el Tajo de San Pedro hasta llegar al barrio de la Churra, a los pies de la Alhambra, y tomar la calle Santa Ana, donde viene a parar a la placeta Cuchilleros, junto Cuesta G mez. Aqu , partir  en dos ramales: uno que se un a a la acequia del Realejo y bajaba hasta el castillo de Bibataub n; la otra derivaci n tomaba la placeta Siller , para bajar en l nea recta por la calle Zacat n, hasta llegar a Plaza Bibrambla. Desde all  pensamos que continuaba su descenso para girar posteriormente en un brusco codo y tomar la calle Cerrajeros, desembocando a continuaci n en la plaza Cauchiles. Desde este punto de distribuci n de aguas¹² pensamos que part an varias *azacayas*: una hacia Puerta Real, otra hacia la plaza Campo Verde y otra hacia la mezquita de los herreros, ubicada en la calle Mesones, cerca de la calle Hileras. Tomando como referencia la canalizaci n nazar  hallada en la excavaci n del edificio del Suizo¹³, de similar orientaci n y caracter sticas constructivas, debemos pensar que esta acequia se nutr a de esta derivaci n final que sal a desde la cercana plaza Bibrambla.

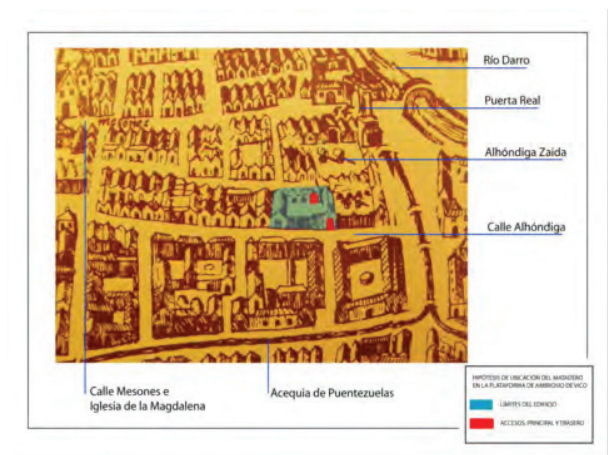
FIGURA 6. Hipótesis de ubicación del Matadero Mayor Cristiano y elementos de interés (sobre Plataforma de Ambrosio de Vico, 1613).

Sin que se conozca una planta exacta del edificio, tenemos, no obstante, algo de informaci n relativa a sus dimensiones y morfolog a. En 1833 el Maestro Mayor de Obras de Ciudad de Granada, Baltasar Romero, por encargo de la Junta de Acreedores para la construcci n del nuevo Teatro de Comedias, realiza un levantamiento del solar del antiguo matadero¹⁶. En  l se indica su superficie (1.251 metros cuadrados), as  como la existencia de dos accesos: uno trasero, que ya aparece indicado en la cartograf a antigua, y que en el futuro ser  origen de la calle Campo Verde, y el acceso principal, con fachada a la calle Alh ndiga. Conocemos que pose a un corral de gran tama o donde se guardaba el ganado vacuno, y un edificio donde se alojaban las dependencias para el sacrificio y descuartizamiento de las reses, realizado en los llamados "tajones". Observando la *Plataforma* de Vico, podemos pensar en la estructuraci n del edificio alrededor de un patio, que cumplir a las funciones de corral del ganado, y una serie de cruj as preparadas para el tratamiento de la carne. La estructuraci n a partir de un patio porticado de este tipo de edificaciones se conoce ya en otros ejemplos, como el caso de Priego de C rdoba¹⁷. Tambi n hay que se alar en este sentido, la necesidad del abastecimiento de agua para un edificio de estas caracter sticas, donde la normativa exig a una celosa pulcritud de las instalaciones que suministraban carne a gran parte de las carnicer as de la ciudad¹⁸. Si trazamos paralelos, se tiene constancia de la existencia de un matadero junto a la Puerta de Elvira, con una peque a derivaci n de agua propia que desembocar a en la acequia que recorr a la calle Elvira¹⁹, o testimonios de un matadero en Sevilla que deriva sus desechos en el riachuelo Tagarete²⁰, o el caso del Nuevo Matadero de Granada, sito junto al Genil. En el caso concreto que a nosotros nos concierne, estamos casi seguros de que la

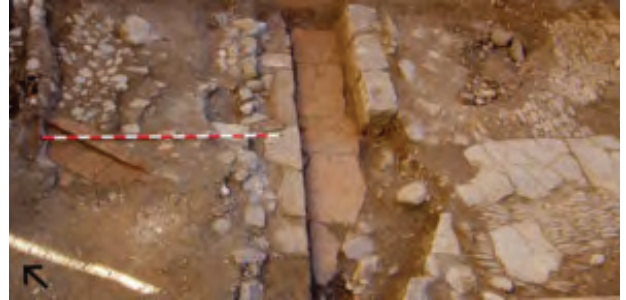
LÁMINA 1. Vista general de la excavación.

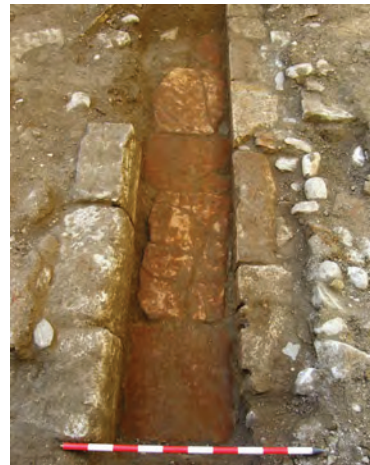
LÁMINA 2. Vista de detalle de la canalización nazari (E001).

Probablemente funcionando con estos pavimentos antes descritos, pero de construcción muy anterior, exhumamos una canalización (E.001) cruzando la franja central del sondeo con una orientación noreste-suroeste y que debemos adscribir a época islámica atendiendo al tipo de fábrica. Las paredes están realizadas con sillares de piedra arenisca trabados con mortero de cal; la base se construyó con losas de piedra caliza de sierra Elvira. Tanto los sillares como las losas de la base poseen medidas irregulares, lo cual indica que se trata de material reaprovechado. La anchura máxima de la base de la canalización (U.E.1005) es de 0,60 m, y se beneficia claramente de la inclinación descendente del terreno, direccionándose hacia la calle Puentezuelas y barrio de Gracia. Se conserva en uno de los laterales, un pequeño refuerzo realizado con cantos de gran tamaño (U.E.1004) trabados con tierra.

Esta fase la conforman la estructura documentada E.001, (que está formada por las UU.EE. 1005, 1004, 1003) y la U.E.1002. En ella documentamos el uso del territorio en época nazarí en esta zona. No podemos más que señalar la aparición de estructuras de abastecimiento hidráulico en un entorno considerado urbano desde el siglo XIII, en este reducido sector de la franja más meridional de lo que se vino en llamar el arrabal de la Rambla.

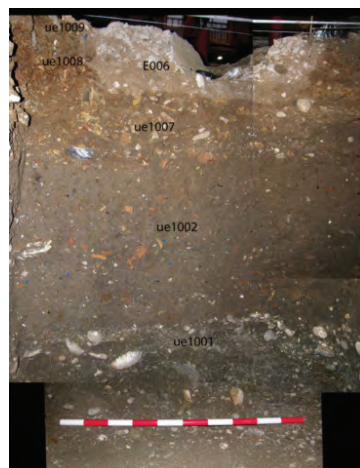
LÁMINA 4. Perfil del sondeo estratigráfico.

Por último, en la esquina sur del sondeo, allí donde las afecciones por construcciones contemporáneas eran mayores, se planteó una pequeña cata que permitiera conocer el registro arqueológico al completo. Con unas dimensiones de 1,86 x 1,75 metros, se levantó parte de la canalización E.006, y nos permitió comprobar los preparadas para la fábrica de los pavimentos del matadero. En un nivel inferior, observamos un potente estrato de tierra vegetal de base arcillosa de 0,52 m de grosor (U.E.1002), resultado de los procesos de ocupación y puesta en explotación de los terrenos que formarían parte de la ribera del río Darro. Por último, retirado este estrato de matriz arcillosa, quedó al descubierto el nivel geológico. Se trataría de un estrato formado por distintos niveles de arenas y cantos, fruto de la acción del río Darro. Una vez alcanzada esta cota (675,20 m.s.n.m.) y comprobada la total ausencia de material de origen antrópico, se dieron por concluidas las labores arqueológicas.

Si realizamos ahora un análisis conjunto de la estratigrafía y de las estructuras que se han documentado podremos obtener la secuencia de la Intervención Arqueológica definida por fases estratigráficas. Tras la excavación, a la vista de los resultados expuestos, podemos realizar la siguiente hipótesis de faseado:
