ANUARIO ARQUEOLÓGICO ANDALUCÍA

2008

ACTIVIDAD ARQUEOL GICA PREVENTIVA MEDIANTE CONTROL ARQUEOL GICO DE MOVIMIENTO DE TIERRAS EN C/ CAPUCHINAS 2

C/ Capuchinas, n.  2

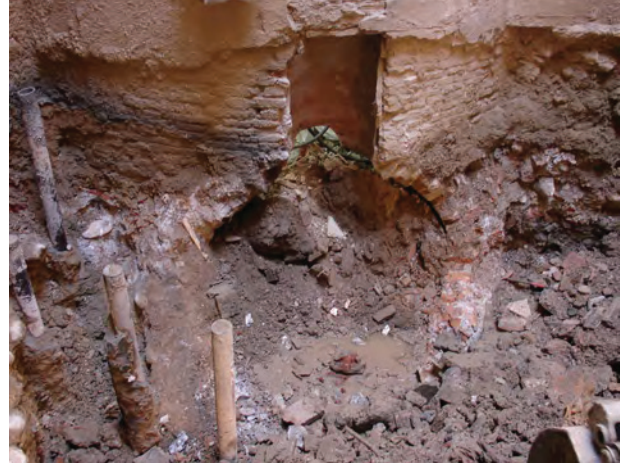
FOTO 1- Restos de la tinaja que se situaba en el patio.

El patio interior, que fue la cota a la que más se profundizó alcanzando el metro de profundidad, se encontraba colmatada de material de relleno (U.E.101), semejante al que cubría toda la estructura interna del solar, envolviendo así los muros de cimentación (U.E.107) que estaban fabricados a base de ladrillo, piedras y cal en todo el extremo del patio situándose una tinaja

(U.E.108) en el extremo norte que estaba enterrada bajo un conducto de agua, que procedía embutido en el muro desde el tejado, la cual estaba reforzada perimetralmente por un muro de ladrillo y cal.

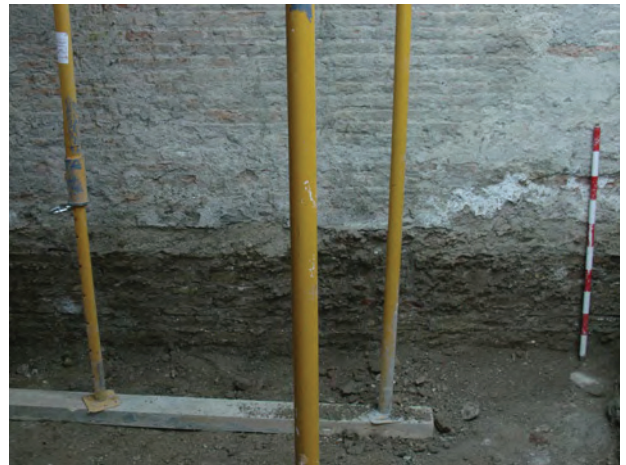
FOTO 2- Estancia donde se efectuó el mayor rebaje (40 cm) y donde se documentó el suelo empedrado.

En la dependencia meridional a la zona del sondeo 4 se efectuó un rebaje de unos 40 cm. En el mismo, se registró la misma capa de relleno de cascajo que documentamos en todo el solar (U.E.101), bajo la cual aparecieron los restos de un muro de ladrillo (U.E.114) de unos 0,90 m de largo y trabados con cemento a lo ancho de la estancia, al que se le correspondía, adosándose, en toda la superficie oriental, hasta acabar siendo roto por el muro de cimentación, de un suelo empedrado (U.E.115) a base de cantos de mediano tamaño y cogidos con mortero de barro.

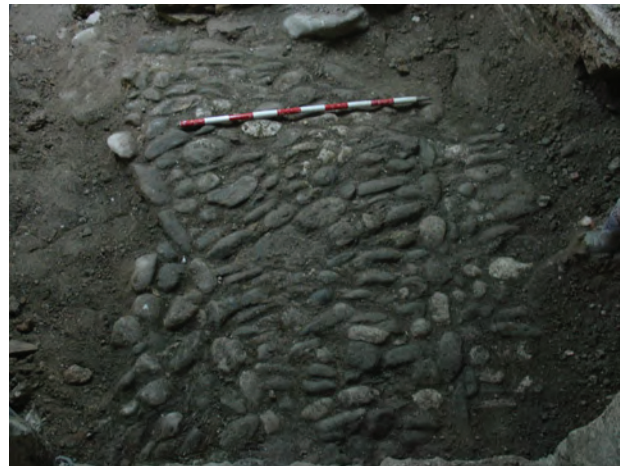
FOTO 3- Empedrado documentado en la estancia de mayor rebaje.

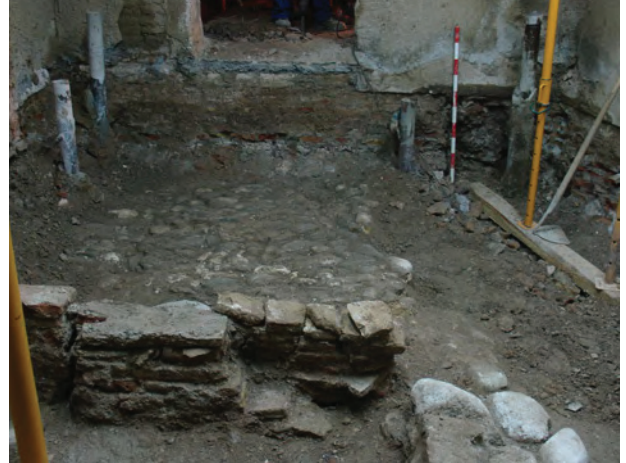
FOTO 4- Murete de ladrillo adosado al empedrado.

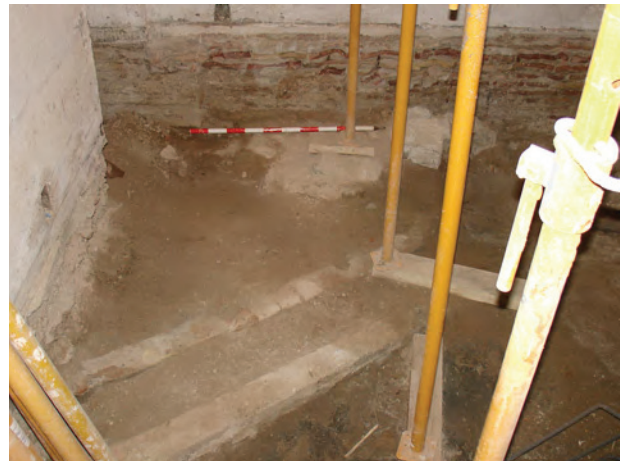
FOTO 5- Acequia y atarjeas aparecidas bajo la soler a.

En la dependencia contigua al patio, hacia el este, y tras levantar la solería se constató la presencia de otro conducto de agua (U.E.111) conformado mediante una acequia de ladrillo dispuesto longitudinalmente con mortero de cemento que discurría oblicuamente dirección este-oeste la cual finalizaba en una arqueta (U.E.113) de la que solo se conservaba la base construida mediante el uso de ladrillo y cemento.
