ANUARIO ARQUEOLÓGICO ANDALUCÍA

## ACTUACI N ARQUEOL GICA PREVENTIVA MEDIANTE CONTROL DE MOVIMIENTO DE TIERRAS EN C/MORAL DE LA MAGDALENA N.  19

C/ Moral de la Magdalena, n.  19

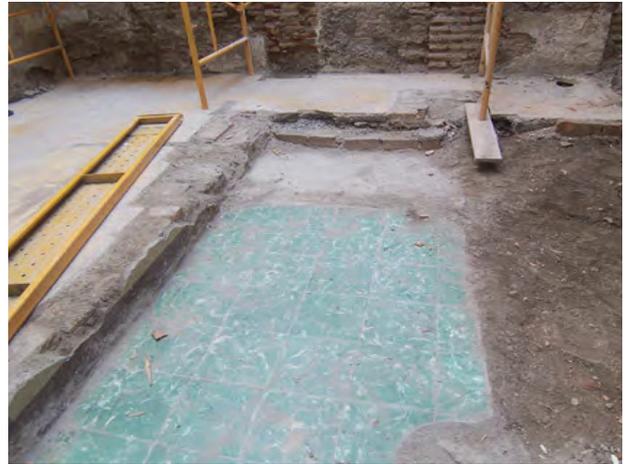
Vista general de la zona del patio al inicio de la intervención.

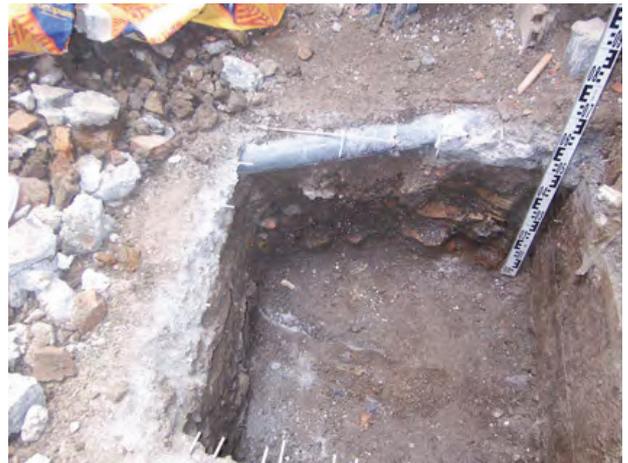
Detalle de uno de los pozos una vez rebajado.

obras de cimentaci n del edificio objeto de rehabilitaci n, consistente en la construcci n de varios pozos para ubicar zapatas y zunchos que las unen, a una cota de -0,70 m.
