ANUARIO ARQUEOLÓGICO ANDALUCÍA

ACTIVIDAD ARQUEOL GICA MEDIANTE SONDEO. CUESTA DEL PERRO ALTA N.  23

Cuesta del Perro Alta, n.  23

F TIMA P REZ DE BALDOMERO
M.  LUISA G MEZ-LEYVA HERN NDEZ
JOSEFA P REZ RUIZ

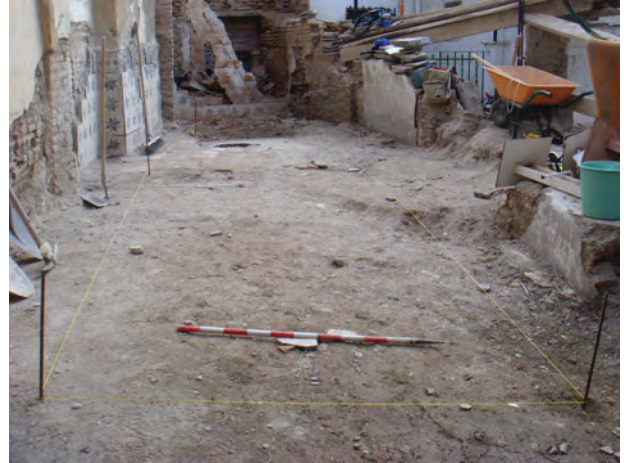
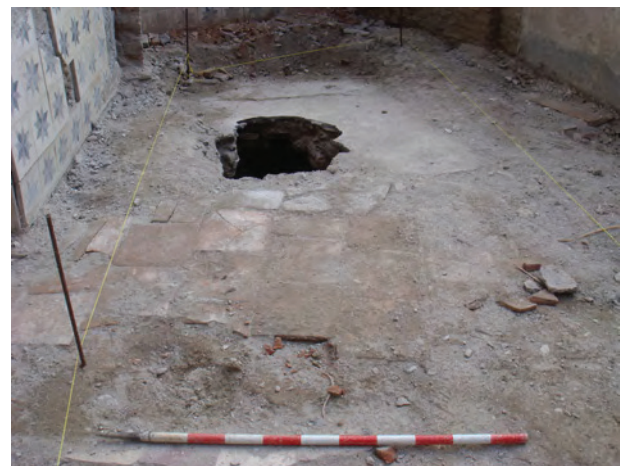
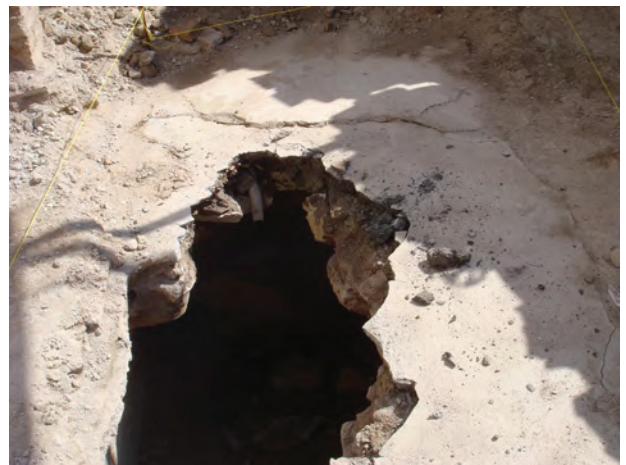
Vista desde la entrada. Planteamiento de sondeo una vez que se limpió el solar. Se ven los restos de la solería de barro y la rotura del cemento por el hueco del aljibe.

Los trabajos arqueol gicos comenzaron con el replanteo del sondeo y la limpieza del  rea interior del mismo. En superficie se distingu a la zona sur en la que hab a una solera de cemento, el centro donde hab a un resto de pavimento de losas de barro, y el norte, zona en la que hab a un relleno de tierra.

La primera actuaci n se llev  a cabo en la zona sur, en la que bajo una solera de 4 cm de espesor se encontr  un aljibe, descubierto por la rotura del cemento. Este dep sito es una estructura rectangular, de 1,20 m y 0,75 m de lados interiores, formada por paredes de ladrillo revestidas de cemento pintado en tono azul. El interior estaba colmatado hasta el borde con material de construcci n variado (ladrillos, hormig n, losetas

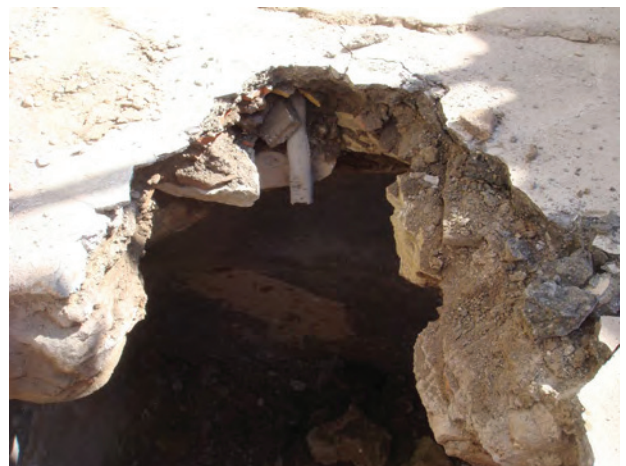
Tubería de plomo entrando al aljibe.

En la parte superior del muro norte se encontr  un fragmento de tuber a de cer mica que debe ser la primera entrada de agua desde la calle. En el lado opuesto apareci  una peque a tuber a de plomo, que en los  ltimos tiempos pudo funcionar como toma de agua o como v a de alimentaci n desde una red m s moderna.

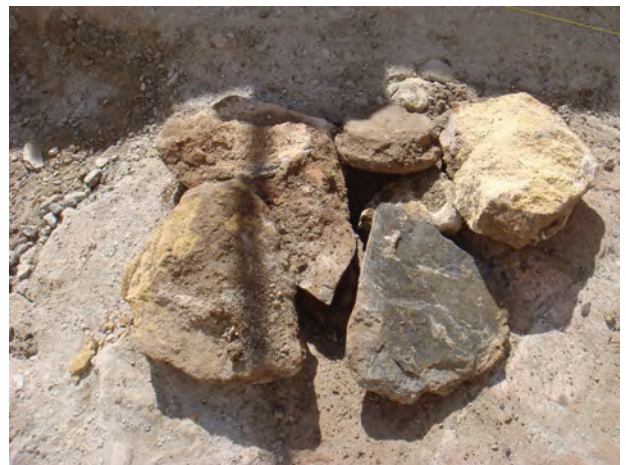
Detalle de los materiales de la cubierta y sellado. Se señala un fragmento de basa de columna de piedra caliza.

hidr ulicas, etc.) y tierra, relleno que se debi  producir en  poca reciente (hace 25-30 a os) cuando, seg n los testimonios de los vecinos, se dej  de utilizar para el abastecimiento de las viviendas de esa manzana. En ese momento se debi  tambi n sustituir la cubierta por material reutilizado (losas de arenisca y una peque a basa de columna) piedras, ladrillos y cemento formando una masa de unos 15 cm de espesor, para posteriormente quedar oculto bajo la solera. Esta actuaci n coincidir a con la  ltima reparaci n o reforma de la casa, en la que se coloc  el pavimento que ahora ha sido demolido.

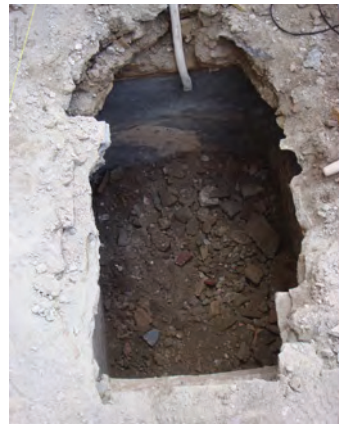
Interior del aljibe.

El aljibe tiene una profundidad no conocida, mayor a 2,20 m que es la cota hasta la que se ha vaciado. As  mismo es desconocido el espesor de sus muros.

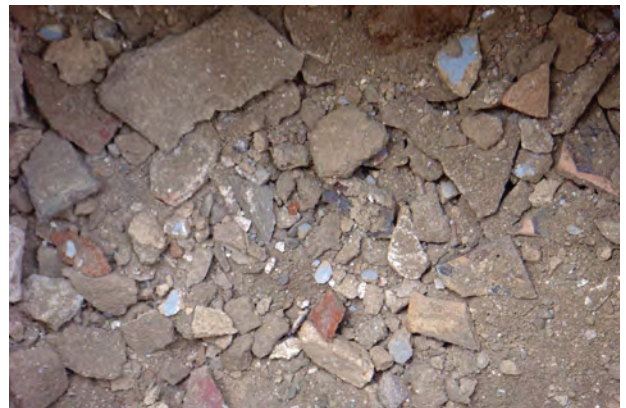
Detalle del relleno del aljibe.

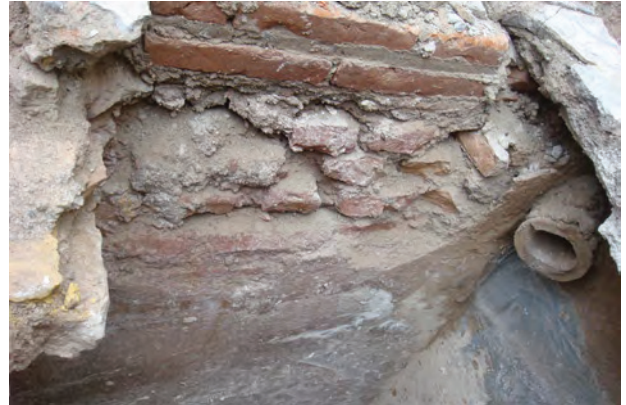
Tubería de cerámica entrando en el aljibe.

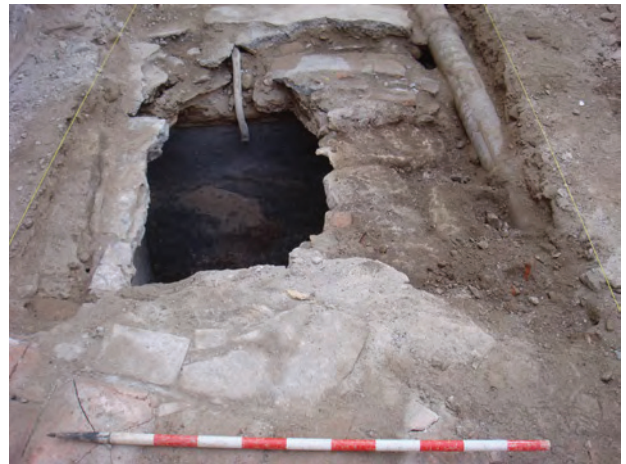
Perspectiva desde el norte del aljibe. Tubería de hormigón. Interior del aljibe.

En el lado oeste del aljibe hab a una tuber a de hormig n que atravesaba el solar de sur a norte

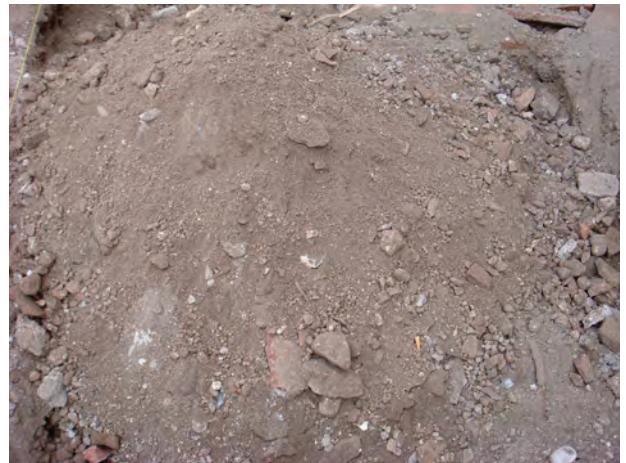
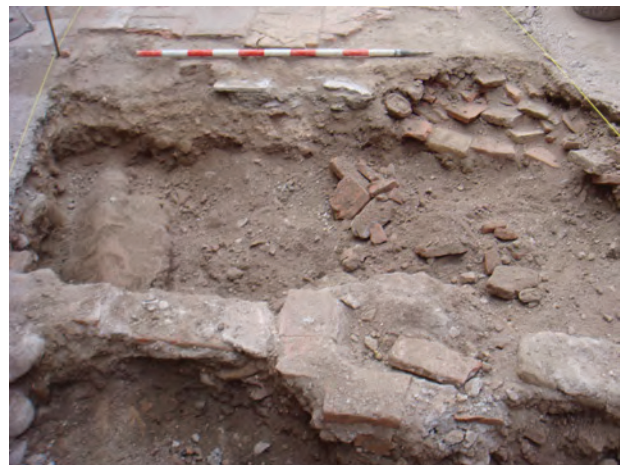
Pilar y cítara sobre la tubería de atanores.

El primer pilar y la citara aparecieron en el centro del sondeo atravesándolo de este a oeste. Ambos elementos estaban formados por hiladas de ladrillo macizo entre tongadas de mortero de cal y arena. El número máximo de hiladas conservadas eran dos.

Tras la limpieza y documentación de esta pequeña estructura se procedió a su retirada, apareciendo entonces el segundo pilar y la tubería de atadores.

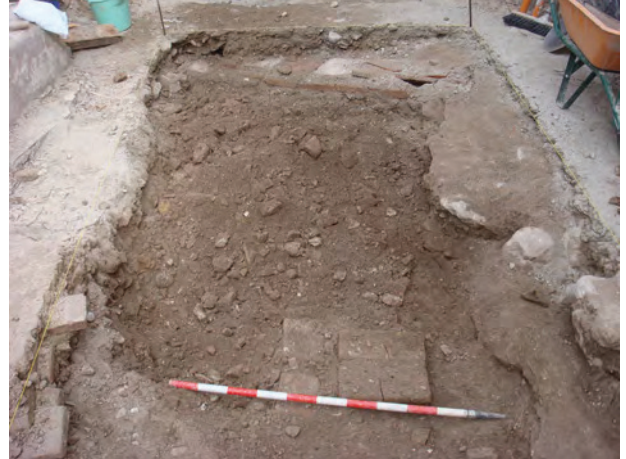
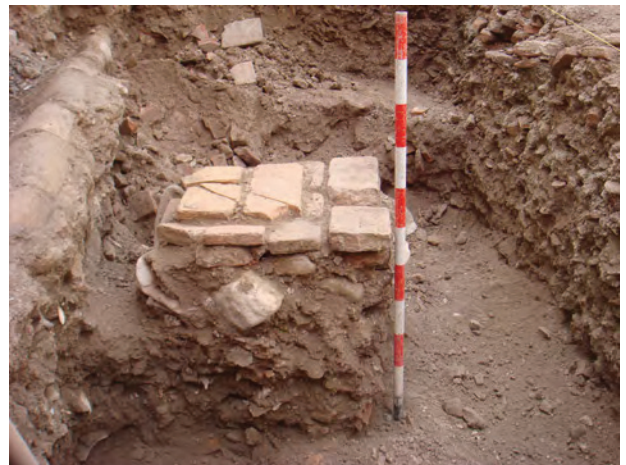
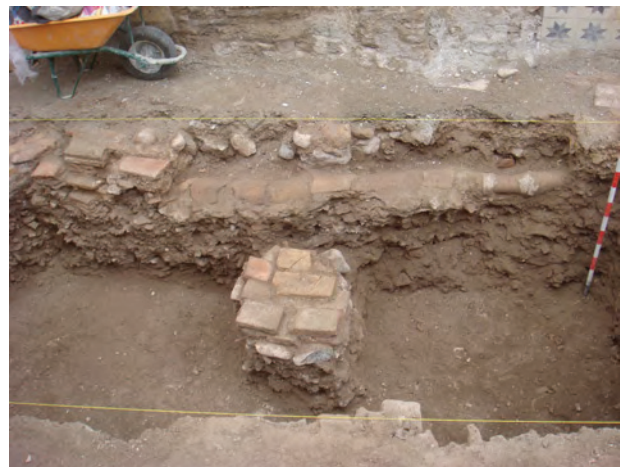
Perspectiva del pilar y la tubería de atadores por detrás.

El segundo pilar era un elemento completamente aislado, formado por dos hiladas de ladrillo que asientan sobre una base de piedras, que a su vez están colocadas sobre el relleno. La altura total del pilar era de 30 cm (piedras y ladrillo) con una forma casi cuadrangular de 49 x 52 cm.

La tubería del lado oeste estaba formada por piezas cerámicas cilíndricas unidas con argamasa de cal y cubiertas por tejas. La longitud documentada era de 2,50 m de recorrido sureste-noroeste, con una ligera pendiente descendente hacia la calle.

Perspectiva del pilar y la tubería de atadores por detrás. Dcha. vista de un fragmento de tubería.
