ANUARIO ARQUEOLÓGICO ANDALUCÍA

2008

INTERVENCI N ARQUEOL GICA DE URGENCIA EN PROMOCI N RESIDENCIAL VISTA VERDE EN EL BARRIO DE TORRECUEVAS DE ALMU ECAR

La Intervenci n Arqueol gica realizada en esta parcela del barrio de Torrecuevas de Almu ecar, ha puesto al descubierto un tramo de 25 metros de largo del acueducto que abastec a a la ciudad en  poca romana. En esta zona el acueducto no ha sido nunca visible ya que discurr a en galer a bajo la tierra.

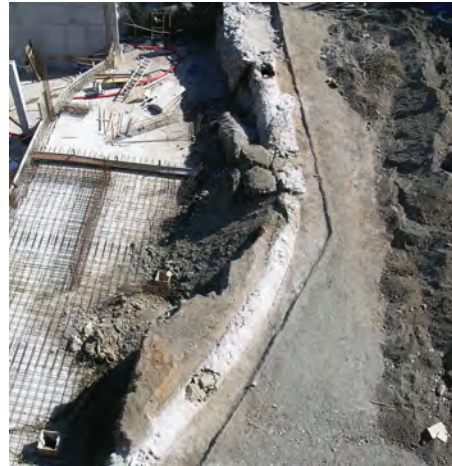
A unos 15 centímetros de la superficie del sondeo, se documentan los restos del acueducto. Solamente hemos documentado la parte superior de la bóveda del acueducto que en este tramo presenta distintos grados de conservación.

La bóveda está construida a base de pequeñas piedras (estas piedras son las propias de la zona), trabadas con mortero de cal. Dependiendo de las zonas y de la pureza de la cal, se aprecian más o menos piedras.

Vista general.

Una vez realizada la intervenci n, documentado los restos y haber obtenido el trazado del acueducto, nuestra propuesta de actuaci n es la de volver a cubrir los restos del acueducto. Para su cubrici n y conservaci n los restos se cubrir n con una tela geotextil sobre la que se depositaran al menos unos 30 cent metros de grava. El recorrido del acueducto debe quedar perfectamente se alizado y no se podr n realizar obras que le afecten.

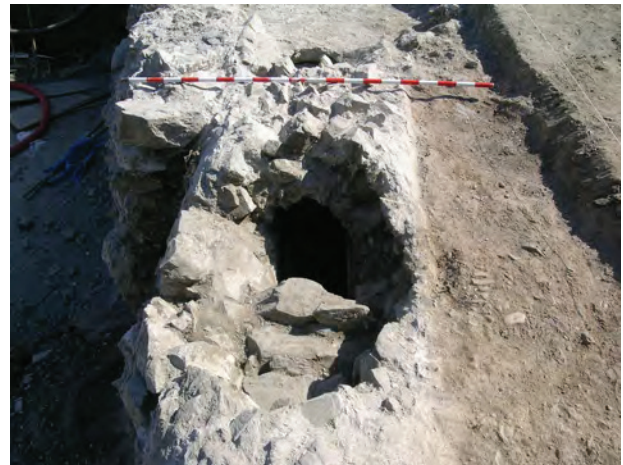
Las siguientes alteraciones importantes se encuentran al final del recorrido dentro de la parcela. Entre los metros 18 y 19, documentamos otra rotura de la bóveda, que, como en el caso anterior, se encuentra cubierta con grandes piedras, quedando un hueco en su lado sur, por el que se puede acceder al canal.

Rotura de la bóveda con acceso al canal.

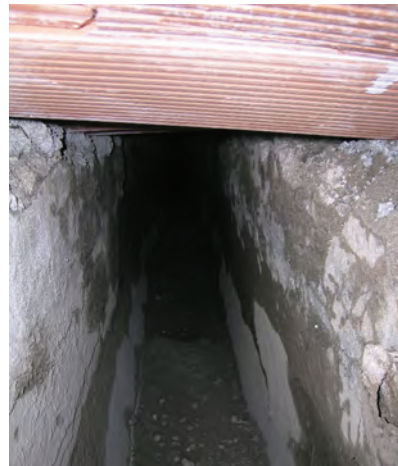
Esta rotura se repar , en su tiempo, utilizando machihembras de barro cocido, que se utilizaron como techumbre de la cubierta de la b veda, sobre los que se ech  una capa de hormig n.

Esta reparaci n parece ser que se realiz  hace tiempo y el hormig n se encontraba cubierto con una capa de tierra de 30-40 cm.

La conservaci n del acueducto en este tramo es dispar. Relativamente buena en algunas zonas y otras zonas en las que se ha perdido la b veda. Hay que se alar que el acueducto en este tramo, de vez en cuando, sigue llevando agua y se ha reparado no hace mucho tiempo, enluciendo las paredes con mortero de cemento, para impedir las fugas. Otra reparaci n ha sido en la b veda donde se ha cubierto con machihembras sobre los que se ha depositado una capa de hormig n.

Reparación de la bóveda con mechimbraos y enlucido de las paredes del acueducto con cemento.

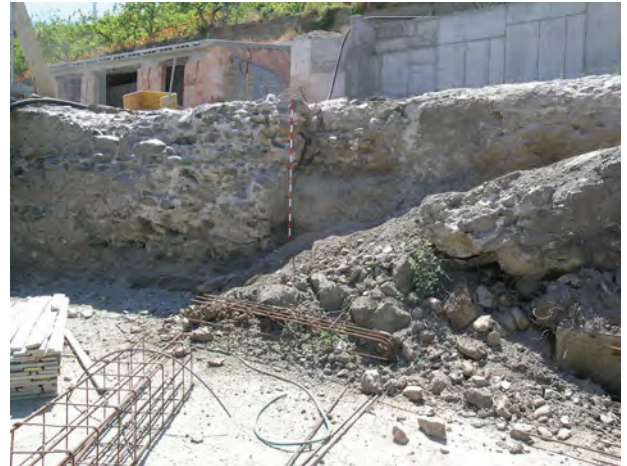
En el tramo sur del acueducto, dentro de la parcela, hemos documentado un muro de piedras de distinto tama o, trabadas con mortero de cal y arena. Con los datos que contamos, obtenidos una vez realizada la Intervenci n Arqueol gica, no podemos saber en que  poca se construye el muro. (Seg n noticias de algunas personas, parte de este muro ha estado visible en la actualidad).

Lo que s  se aprecia en el muro es que se adosa al acueducto y lo cubre. Hemos observado que el muro es m s estrecho por la parte inferior y m s ancho por la parte superior, adapt ndose la anchura a la b veda del acueducto.

Parte del muro se ha ca do debido a los corrimientos de tierras producidos en la zona. Estos corrimientos se producen por la fuga de agua que se escapa por las paredes del acueducto.

Vista general del muro.

Debido a los desprendimientos de tierras que se est n produciendo en la zona ser a necesario que el muro de contenci n que se ha de realizar, se realizara lo antes posible, ante el peligro de desplome del acueducto.

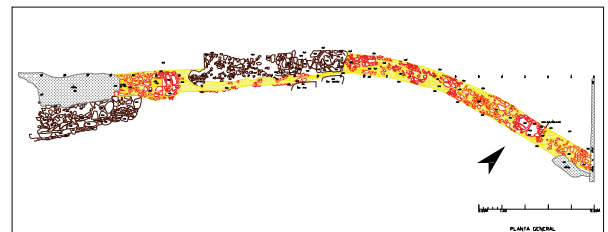
Como conclusiones podemos observar que el acueducto discurre a lo largo de toda la parcela, en la terraza superior, atraves ndola de norte a sur, a una profundidad de unos 10-30 cm.

La parcela en esta zona tiene 25 metros de largo, en los que hemos documentado el acueducto en su totalidad quedando perfectamente reflejado el trazado del mismo.

Planta general.
