ANUARIO ARQUEOLÓGICO ANDALUCÍA

INTERVENCI N ARQUEOL GICA PREVENTIVA EN C/ CABALLEROS N   10 DE JEREZ DE LA FRONTERA

C/ Caballeros, n  10

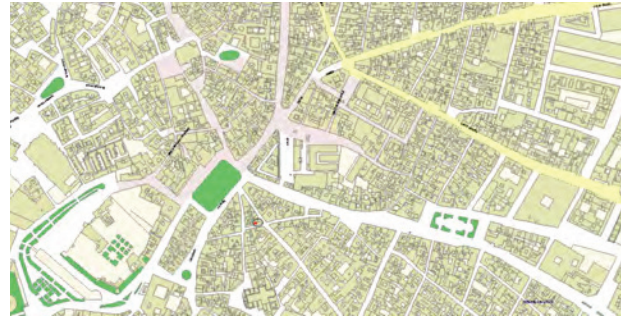
Fig. 1. Ubicaci n del inmueble en el entramado urbano de Jerez de la Frontera.

La Intervención Arqueológica Preventiva desarrollada en el inmueble n.º 10 de la calle Caballeros del municipio de Jerez de la Frontera, provincia de Cádiz, fue realizado en el solar sito en el plano es QA5653F, que ocupa la parcela catastral 06 y se halla enclavado en la manzana 59352, la cual se encuentra delimitada por la calle San Pablo, Caballeros, San Miguel y Plaza del Arenal. (Figura 1)

El inmueble ocupa la esquina noroeste entre la c/ Caballeros y c/ San Pablo, que presenta unos 70° de ángulo entre ambos planos de fachada. La fachada principal, que abre a c/ Caballeros está orientada al noreste, mientras que la fachada lateral a c/ San Pablo, estaba orientada al sureste. El resto de los lindes que cierran el perímetro en planta del inmueble, que se encuentran orientados al noroeste y hacia el oeste, presentan medianerías a dos fincas contiguas. Las calles Caballeros y San Pablo, se localizan delimitadas al norte por la Plaza del Arenal, al sur por la calle Pavón y plaza de San Miguel, al este por la calle San Pablo y Corredera, y al oeste se sitúan la calle San Agustín, San Miguel y Fate. (Figura 1)

El solar se encuentra en el sector extramuros del Conjunto Histórico de la ciudad de Jerez de la Frontera, en concreto en el *Sector San Miguel*, ocupando una de las esquinas en el cruce entre la c/ Caballeros y la c/ San Pablo, que se presenta con un grado de protección III (conservación arquitectónica, cuyo único tipo de intervención posible es la rehabilitación) según la Catalogación de elementos en el Conjunto Histórico-Artístico de Jerez de la Frontera, y en un nivel III de Protección Arqueológica, según el Plan General de Ordenación Urbana, y en concreto, el Plan Especial de Protección del sector 15 denominado *San Miguel*. (Figura 1)

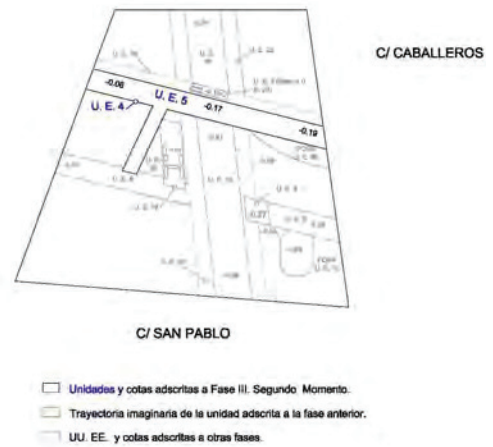
Fig. 3. Fase III.  poca Contempor nea. (s.XIX-s. XX). Segundo Momento. Reformas del momento anterior s. XX. U. I. 1.

IV. 1. Realización del rebaje manual de un corte de 4,60 x 3,95 x 2,90 x 4,10 m. (U. I. 1) (Figura 3)

Se incluyen en esta fase un total de 19 unidades estratigráficas, desarrolladas entre una cota inferior máxima de -0,89 m y una superior máxima de -0,06 m. (Figura 3. Lámina III)

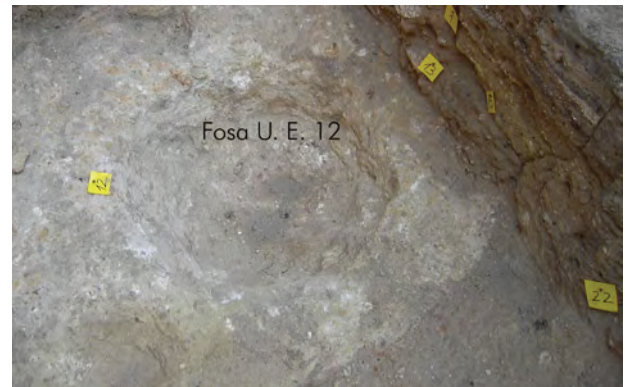
L m. I. Detalle de la fosa U. E. 12 excavada en la U. E. 14. Fase II. Periodo Moderno. U. I. 1.

El depósito correspondiente a esta fase conforma la base sedimentológica de la estratigrafía documentada en la intervención arqueológica. (Lámina I)

FASE II. PERIODO MODERNO. FINALES DEL s. XV-XVIII. Se engloban en esta fase un total de 5 unidades estratigráficas, quedando comprendidas entre una cota inferior máxima de -0,89 m y una superior de -0,06 m. (Lámina I)

El depósito documentado (U. E. 14) correspondiente a esta fase conforma la base sedimentológica de la estratigrafía documentada en la intervención arqueológica. (Figura 4, 5. Lámina I)

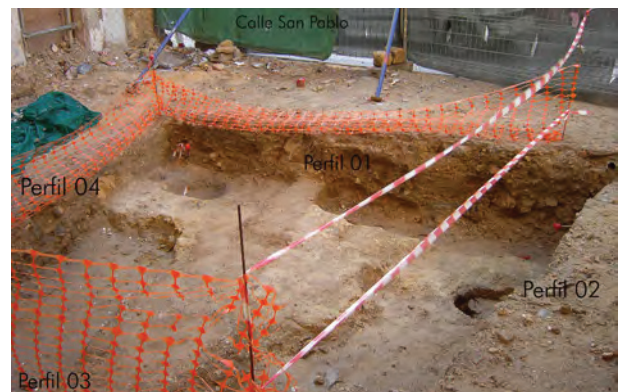
L m. II. Estado final de la intervenci n arqueol gica y ubicaci n de los perfiles resultantes.

IV. 2. Lectura de los perfiles resultantes (U. I. 2) (Figura 2, 4, 5. Lámina II)

Se engloban en esta fase un total de 18 unidades estratigráficas, quedando comprendidas entre una cota inferior máxima de -0,89 m y una superior de 0 m. (Figura 4, 5. Lámina II)

Se incluyen en esta fase un total de 13 unidades estratigráficas, desarrolladas entre una cota inferior máxima de -0,89 m y una superior máxima de -0,06 m. (Figura 4, 5. Lámina II)

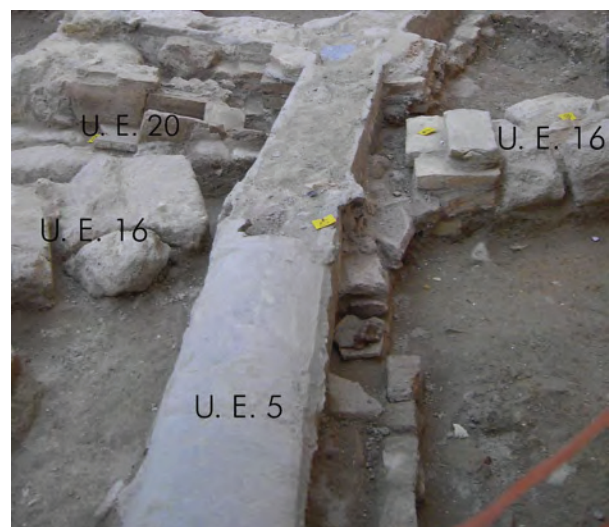
L m. III. Visi n de conjunto de las UU. EE. 5, 16 y 20. Fase III.  poca Contempor nea. ss. XIX- XX.

El levantamiento de este expediente constructivo en este momento de la fase, supuso la anulación previa de todo lo perteneciente a la fase anterior. Respecto a las estructuras documentadas destaca el muro de carga y primera crujía de la casa burguesa del s. XIX, una atarjea, y un pilar.

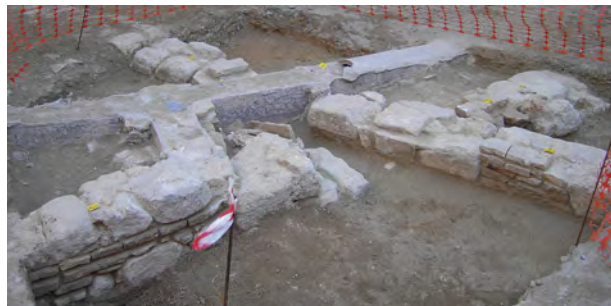
Lám. IV. Panorámica de las UU. II. 1 y 2, así como de los expedientes constructivos documentados, UU. EE. 5, 8, 9, 16, 7, 20.

En este segundo momento de la II fase, es cuando se evidencia la ocupación efectiva del espacio con la construcción de un estructura de carácter habitacional, U. E. 8, comprendida entre una cota inferior de -0,72 m y una superior máxima de -0,06 m. (Lámina IV)
