ANUARIO ARQUEOLÓGICO ANDALUCÍA

2008

INTERVENCIÓN ARQUEOLÓGICA PREVENTIVA EN EL PALACIO DEL VIZCONDE DE LOS VILLARES, EL "CONDE-DUQUE"

M.^a VICTORIA GUTIÉRREZ CALDERÓN

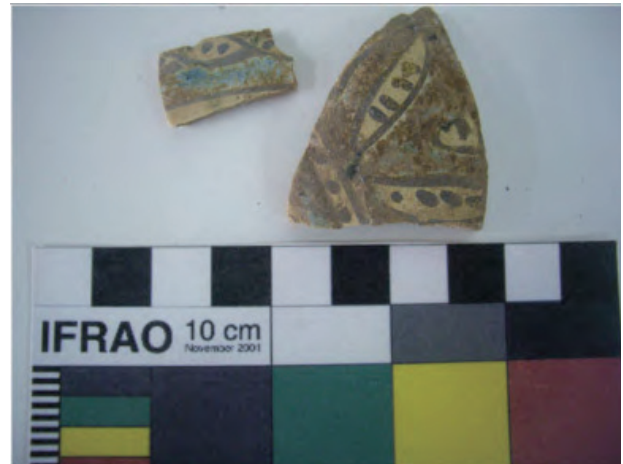
**Lám. IV. Fragmento de cerámica comúnmente denominada "Cuerda Seca".
Autora D^a. M^a Victoria Gutiérrez Calderón.**

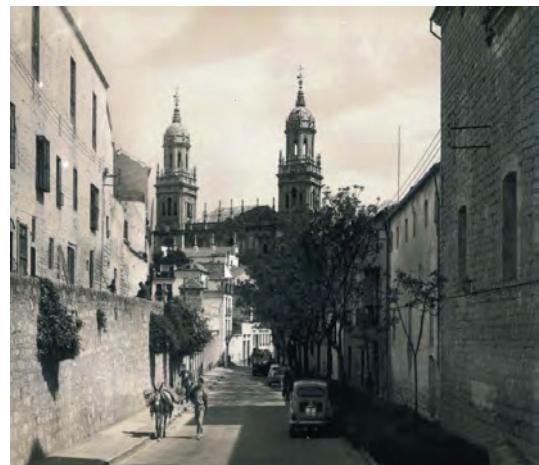
**Lám. XII. Foto de los años '60. Ubicación del Palacio
junto al Convento de las Descalzas con la catedral al
fondo. Autor Desconocido.**

Con posterioridad, en el siglo XIX, lo adquir  el m dico D. Bernab  Soriano, estableciendo en  l su residencia. Es el posible deterioro anterior y la ocupaci n del edificio por un representante de la nueva burgues a acomodada, lo que nos induce a pensar en la realizaci n en estos momentos de algunas obras relevantes. (l m. XII).
