ANUARIO ARQUEOLÓGICO ANDALUCÍA

2008

PROSPECCI N ARQUEOL GICA SUPERFICIAL EN LAS PARCELAS 72 (POL GONO 12) Y 275 (POL GONO 13) PARA EL FUTURO EMPLAZAMIENTO DE LA BALSA DE RIEGO PARA DISTRIBUCI N DE AGUAS EN EL CONSORCIO DEL RUMBLAR Y CONTROL ARQUEOL GICO DE LOS MOVIMIENTOS DE TIERRA

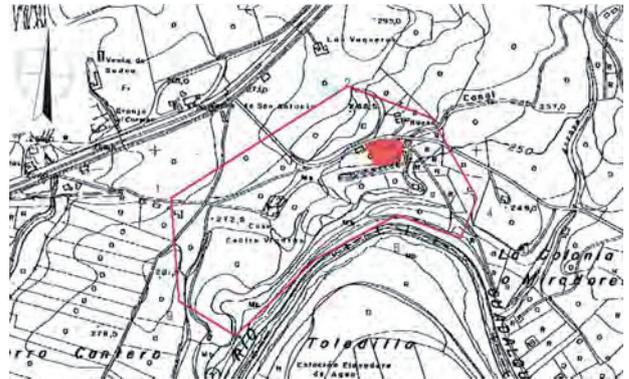
Fig. 1. Polígono de delimitación del Bien. (Delegación Provincial de Cultura de Jaén. Junta de Andalucía). Elaboración propia a partir de la planimetría del ICA Escala 1:10.000 ampliada. En rojo futura balsa.

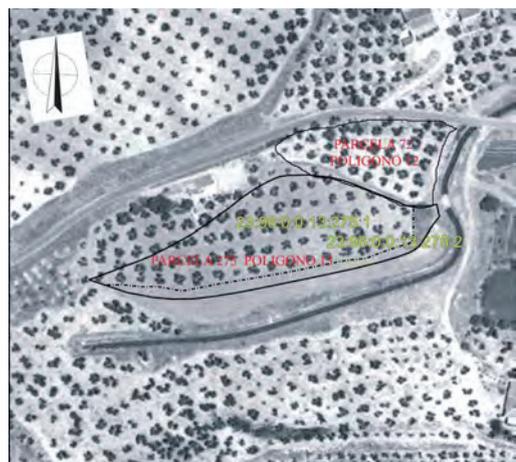
Fig. 2. Ubicación de las parcelas afectadas. Elaboración propia a partir de la ortofotografía digital del S.I.G.P.A.C. Escala 1:1500.

Parcela 12, polígono 72

La superficie de esta parcela es de 2.529 m², contando con un perímetro de 209,49 m.

Parcela 275, polígono 13

La superficie de esta parcela es de 6.519 m² con un perímetro de 379,66 m, aunque para la realización de la balsa no va a ocuparse todo el terreno que ocupa, solo la parte que se equipara en longitud a la parcela 72.

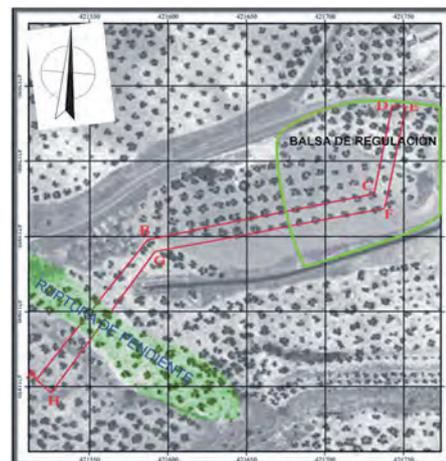
Fig. 3. Planteamiento del transect. Elaboración propia a partir de la ortofotografía digital del S.I.G.P.A.C. Escala 1:4.500.

oppidum ibérico y las parcelas objeto de esta actividad. Cuando llevamos a cabo la prospección, los olivos de la zona, nos permitieron dividir dicho *transect* en cuadrículas entendidas como el espacio interior que generan 4 olivos.

Los resultados del *transect* muestran un aumento de materiales de cronología ibérica y romana a partir de la mitad oeste del mismo, conforme nos vamos acercando al *oppidum*. Cercano al lado oeste de la parcela 275 aparece una arroyada que marca la presencia-ausencia de materiales en superficie. Desde esta arroyada hacia el este (las dos parcelas de estudio) no aparecen ningún tipo de evidencias en superficie, mientras que hacia el oeste, en la zona de ruptura de la pendiente, aparecen tanto restos de material cerámico, como restos murarios (la fortificación ibérica, en la coronación de la ruptura de pendiente).

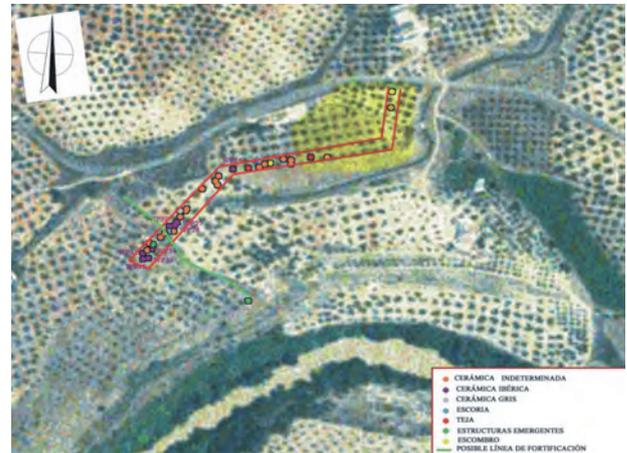
Fig. 4. Vista de la zona de intervención de la balsa con el planteamiento del transect, los materiales en superficie y la línea de fortificación. Elaboración propia a partir de la Ortofotografía Digital de Andalucía. Escala 1: 1.000.

Desde el arroyo hacia el oeste, aparecen materiales arqueológicos de época ibérica. Desde la cota máxima (272,50 m.s.n.m.), donde se sitúan los restos murarios, hacia el extremo oeste del *transect*, la densidad de materiales es mucho mayor que desde esta cota hacia las parcelas de estudio. La ubicación de la cerámica en el plano, mediante la utilización de la PDA con GPS, así como la referenciación geográfica de posibles restos de estructuras, nos confirman que estamos situados ante la muralla del asentamiento de Cuatro Vientos.

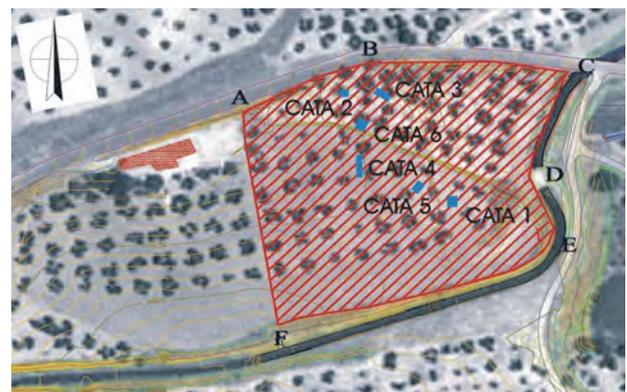
Fig. 5. Localización de las catas previas a los movimientos de tierra. Elaboración propia a partir de la Ortofotografía Digital del S.I.G.P.A.C. Escala 1: 4.500.

- CATA 1- 2,5 x 1,5 m y 1 m de profundidad.
- CATA 2- 2,5 x 1,5 m y 0,6 m de profundidad.
- CATA 3- 3 x 0,80 m y 2,5 m de profundidad.
- CATA 4- 5,5 x 0,80 m y 1 m de profundidad.
- CATA 5- 2,5 x 1,5 m y 0,50 m de profundidad.
- CATA 6- Realizada en el talud, tiene 1,5 x 1 m y 1,5 m de profundidad.

Estas catas dieron resultados negativos en cuanto a la presencia de niveles arqueológicos y ponen en relieve la morfología del terreno que se ve afectado por la balsa. En la parcela 275, donde se llevan a cabo las catas 1, 5, 4, se observa un primer nivel de tierra vegetal muy oscuro, con una potencia que oscila entre los 0,20-0,85 m y en el que aparecen materiales contemporáneos. A continuación se observan estratos de areniscas formadas por grandes bloques que forman niveles geológicos horizontalizados propios de la depresión del Guadalquivir.

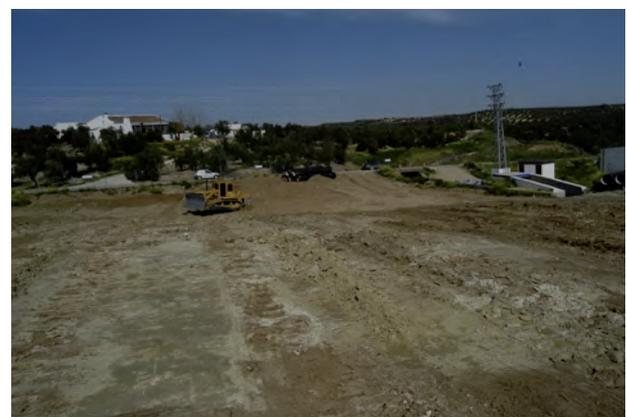
Fig.6. Trabajos de retirada de los niveles superficiales.

Los movimientos de tierra comenzaron en la parcela 72, donde se empezó a retirar los niveles superiores de arenas para su posterior reutilización en los taludes y el camino de servicio.

Posteriormente se procedió a retirar el sustrato vegetal de la parcela 275, unos 50 cm aproximadamente. Estos trabajos se llevan a cabo con un cazo de limpieza que abarca entre 1,5 y 1,8 m de longitud en cada pasada.

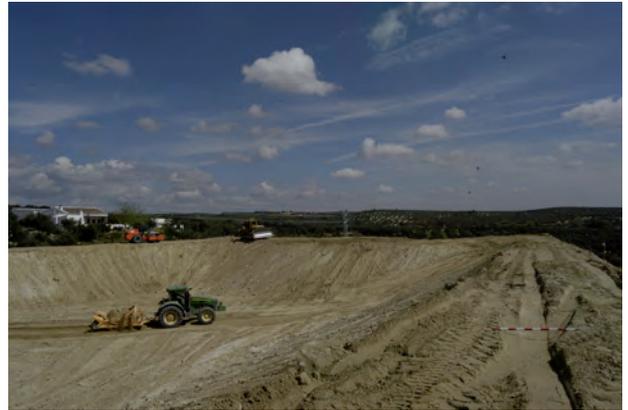
Fig.7. Trabajos de desmonte para la "cubeta" de la balsa.

En todo el proceso de movimientos de tierras no se han observado restos o niveles arqueológicos que pudiesen verse afectados con las obras de la balsa con lo que puede determinarse que el asentamiento viene marcado por la muralla que aún se conserva de noroeste a suroeste y que se extiende hacia el oeste. Como se ha visto en la prospección arqueológica, sí que se observan materiales fuera de la línea de fortificación pero estos no se encuentran en la zona que se ha utilizado para la ubicación de la balsa y son fruto de procesos erosivos de diversa índole.
