ANUARIO ARQUEOLÓGICO ANDALUCÍA

2008

INTERVENCIÓN ARQUEOLÓGICA PREVENTIVA EN CALLE CARRERA DE JESÚS N.º 3, ABADES N.º1

C/ Carrera de Jesús n.º 3, Abades n.º 1

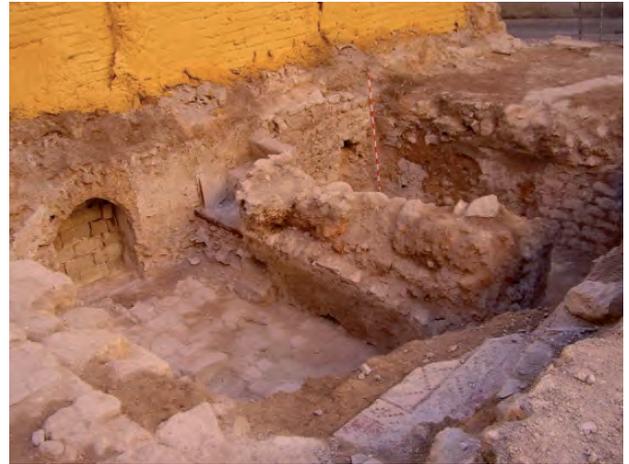
Sótano contemporáneo.

- Ss. XX-XXI: Es la fase más reciente que se ha documentado, y se origina con la demolición de las viviendas contemporáneas, lo que genera una serie de escombros.
- 1.ª mitad del s. XX: Momento de construcción de las viviendas contemporáneas, de las cuales conservamos, muros maestros, medianero, restos de pavimento y restos de canalizaciones.
- Un tercera fase de época contemporánea se documenta en la vivienda de c/ Abades, en la zona sur de solar. Esta fase consiste en una planta sótano, abovedada. La construcción de esta planta se realiza excavada en roca. Dicha planta contiene dos salas.

Conocemos el aprovechamiento de la misma desde la 1.ª mitad del s. XX, aunque desconocemos el momento de su construcción. Pensamos que dicha estructura es anterior a la vivienda demolida, porque hemos encontrado un vano cegado en la zona sur del sondeo, lindando con el edificio de c/ Abades n.º 3.

Creemos, que el origen se debe a una parcelación de la propiedad, en la cual se sigue compartiendo el uso de la planta sótano.

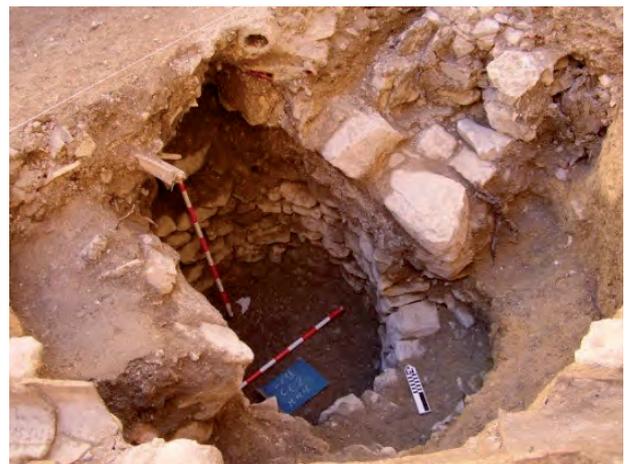
Pozo contemporáneo.

En este momento, encuadramos también la construcción de un pozo, localizado en el sondeo n.º 4, por afinidades en el modelo constructivo, en las dos construcciones se utiliza piedra y yeso, además de recurrir a la cubierta abovedada.

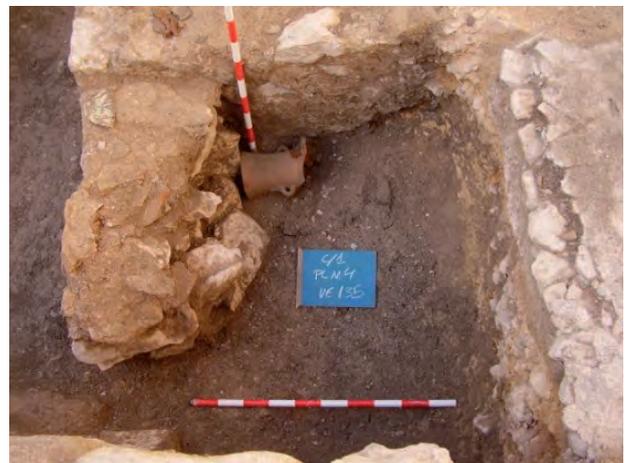
Muro U.E.C.119.

- Una segunda fase se origina con la construcción de tres muros (UU.EE.CC.119, 132 y 325) adosados a las estructuras anteriores, de mampostería irregular unidos con un mortero color granate.
- Una última reestructuración en este periodo se realiza con la construcción de unos muros de mampostería irregular, con mortero amarillo (UU.EE.CC.106, 142, 144, 304, 305, 211, 212 y 503). Las estructuras de esta fase rompen algunos elementos de la fase anterior, y a su vez son reaprovechadas en la fase contemporánea.

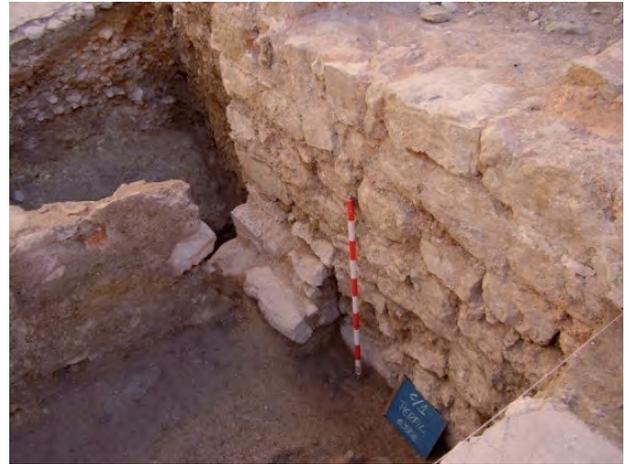
Detalle de U.E.C.141, 144.

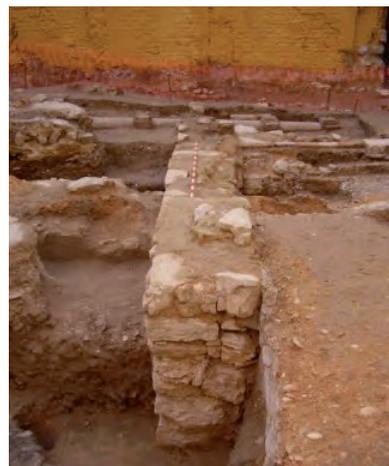
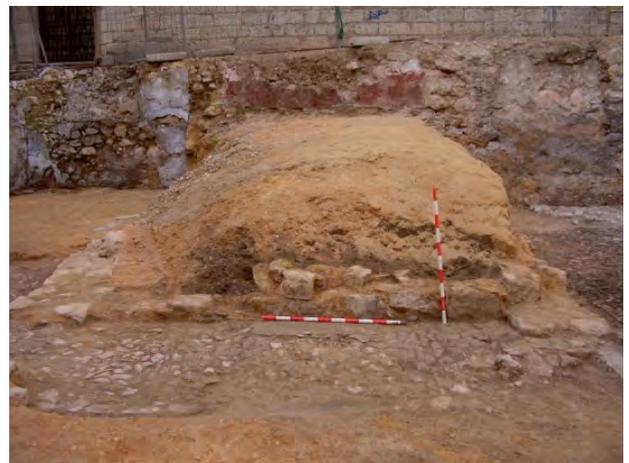
Detalle de UU.EE.CC.106 y 304.
