ANUARIO ARQUEOLÓGICO ANDALUCÍA

2008

ACTIVIDAD ARQUEOL GICA PREVENTIVA EN LA CALLE ARCO DE BEL N N.  5 DE  CIJA

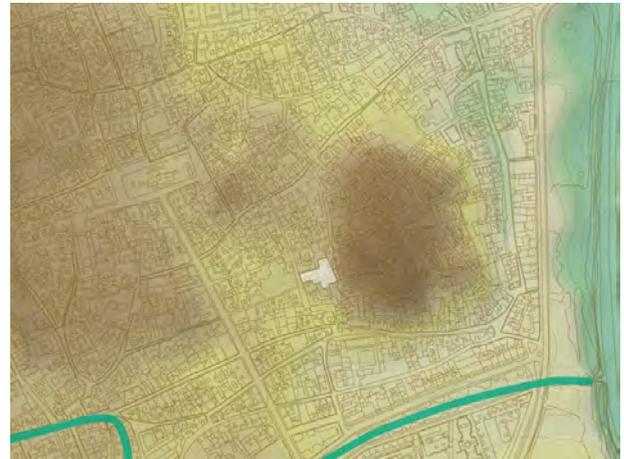
Fig. 1: Ubicación de la parcela.

La parcela se localiza en la manzana conformada por la puerta de Estepa, antiguo acceso a la ciudad en el tramo sur de la muralla almohade. Presenta una forma geom trica irregular y una superficie total en planta de 1.341,43 m²; se sit a en el interior de la manzana que conforman las calles Arco de Bel n, Olivares, Torcal y Estepa, contando tambi n con un adarve por el que se accede al interior de la parcela. Del inmueble que ocupaba el solar se conserva fachada, primera cruj a, patio y galer a trasera, mientras que la planta s tano se proyecta al fondo de la parcela, en un sector ocupado por edificaciones vinculadas a un uso secundario del inmueble. (Fig. 1).

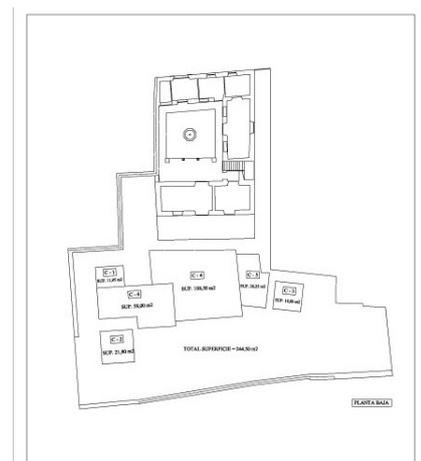
Fig. 2: Planteamiento de la Actividad Arqueológica. Localización de las cuadrículas.

longitud de 4 metros, alcanzando una superficie excavada de casi 30 m². Por último la **Cuadrícula 6 (CD-6)** fue planteada en el espacio disponible entre las cortes CD-1, CD-2 y CD-4, sondeo que fue ampliado en dos ocasiones al objeto de documentar en superficie los hallazgos que tuvieron lugar en el mismo. Alcanzó unas dimensiones de 6 m de ancho por 11 m de largo, excavando una superficie de 66 m². (Fig. 2).

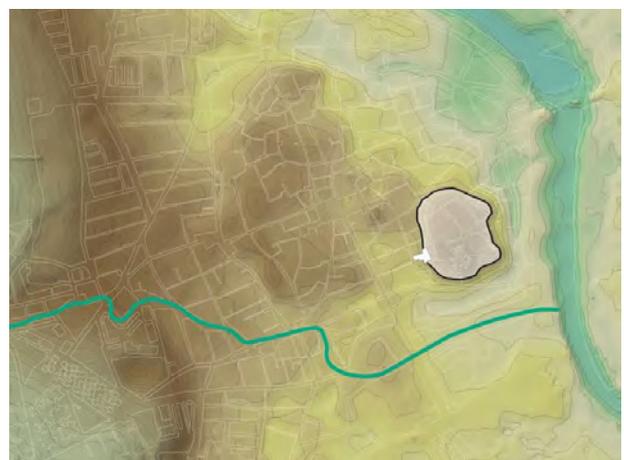
Fig. 3: Recinto prerromano sobre modelo digital de elevaciones de la ciudad.

En resumen esta fase protohistórica presente en la parcela se caracteriza por presentar al menos tres fases de ocupación que dan a entender un uso intensivo del espacio perimetral del cerro, con un tipo de poblamiento en terrazas que se van adecuando a la ladera de acceso al Picadero, habiendo sido documentada una de las estructuras de aterrazamiento caracterizada por hiladas superpuestas de cantos rodados. Se constata también las dimensiones y características del poblamiento primitivo de la localidad, hasta fechas recientes circunscrito a la zona más alta de la ciudad, el cerro del Alcázar²⁷ y que gracias a la Intervención Arqueológica realizada podemos ampliar, al menos, hasta su corona perimetral inmediata (Fig. 3).

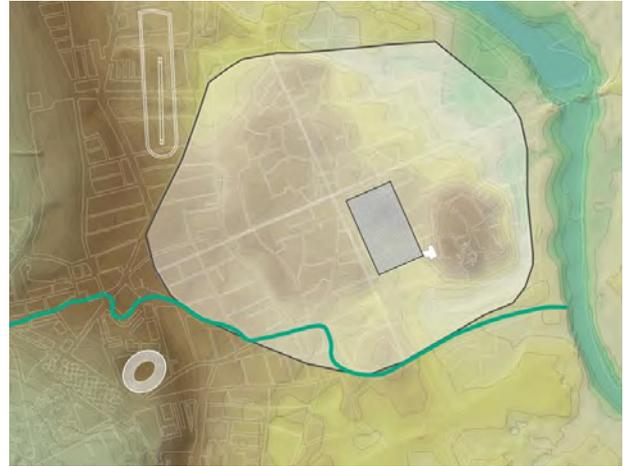
Fig. 4: Recinto amurallado romano sobre modelo digital de elevaciones de la ciudad.

Desde esta fecha y hasta época romana no encontramos datos de ocupación en este sector de la ciudad: de la fase romana nada ha perdurado en el solar a excepción de un pequeño tramo de muro documentado en la Cuadrícula 5 y parcialmente en la Cuadrícula 4, caracterizado por contar con cimentación de cantos rodados trabados con barro y alzado de mampuestos de piedra, y orientación N-S canónica fundacional. Pero aun cuando en la zona excavada no se ha podido constatar la presencia de estructuras relacionables con el entorno del sector sureste del foro de la Colonia, la presencia de numerosos restos cerámicos y constructivos de esta época encontrados en paquetes de relleno de cronología posterior, apuntan la posibilidad de encontramos en el extremo meridional del área forense, hipótesis que intentaremos contrastar cuando se actúe en el sector de la parcela ocupado por la vivienda actual y cuya conservación es preceptiva siguiendo el dictamen de la Comisión Local de Patrimonio (Fig. 4).

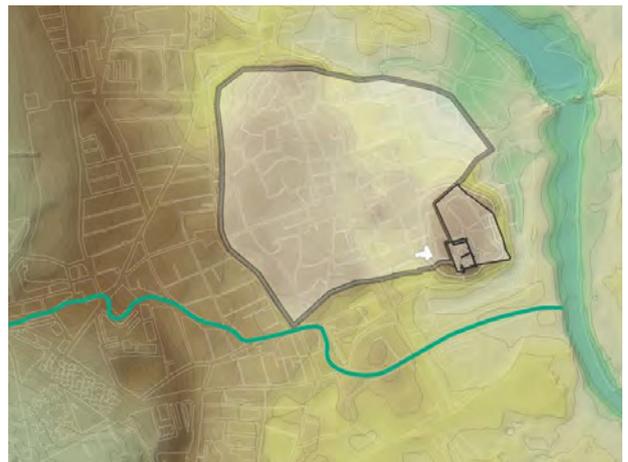
Fig. 5: Recinto amurallado islámico sobre modelo digital de elevaciones de la ciudad.

De la fase islámica apenas ha quedado reflejo en la estratigrafía de la parcela, al ser desmontadas sus cotas históricas por la construcción de la vivienda mudéjar: únicamente la colmatación de un pozo de agua y la existencia de zanjas de saqueo, asociadas a material cerámico de época almohade, evidencian la presencia de cierta actividad, vinculadas a la cercana puerta de Estepa, aunque de carácter marginal. (Fig. 5).

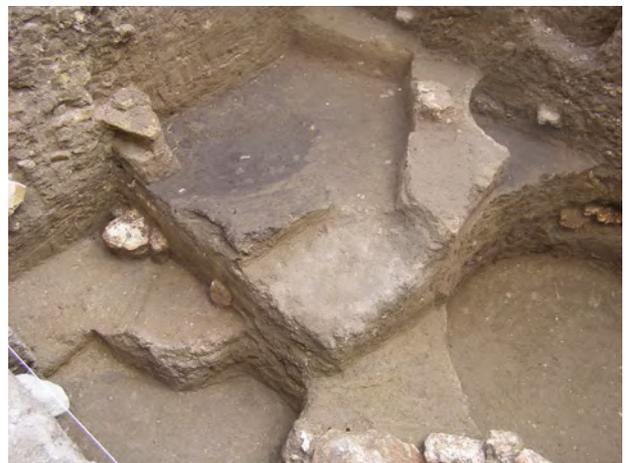
Lám. I: Cuadrícula 1. Fase VI.1. Estancia con muros de adobe y pavimentos de arcilla.

Bajo capas de derrumbe de adobes, constatamos un nivel de habitación que se define por muros rectos construidos con adobes, trabados entre sí, pavimentos de arcilla y un hogar asociado a esta fase (Lám. I), que se superpone al derrumbe de un nivel más antiguo, definido también por la existencia de sendos muros rectos, estos últimos realizados con mampuestos de piedra tosca que se asocian también a pavimentos de arcilla, conservándose un pequeño tramo pintado en almagra (Lám. II).

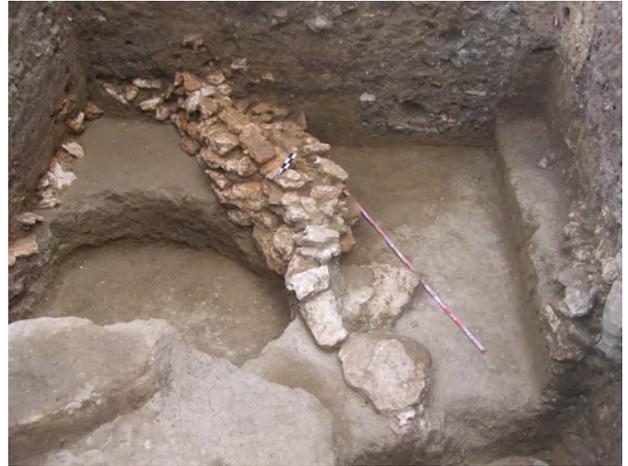
Lám. II: Cuadrícula 1. Fase VI.3. Estancia con zócalos de mampuestos y pavimentos de arcilla.

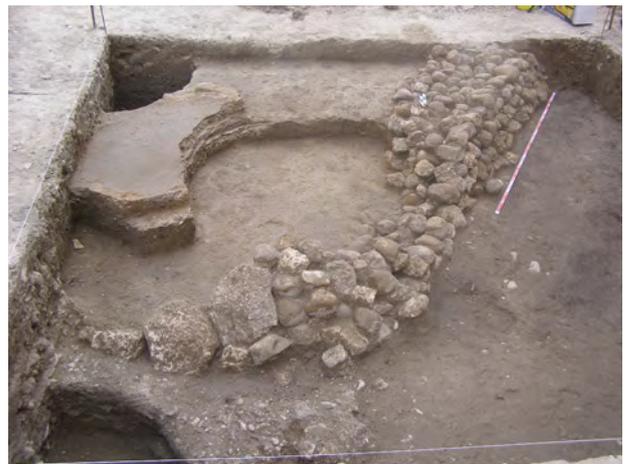
Lám. III: Cuadrícula 3. Fase VI.1. Muro de contención asociado a un espacio abierto y restos de un hogar.

Una vez documentado un pavimento mud jar que ocupaba el sector NW de la cuadr cula y vaciadas las zanjas y pozos que alteraban la estratigraf a, procedimos a la limpieza del tramo de muro detectado, constat ndose que se trataba de una estructura de aterrazamiento que divid a en sentido NE-SW la Cuadr cula realizada, asociada en su sector noroccidental a un pavimento de gravilla, probablemente de un espacio abierto, mientras que al este del aterrazamiento se mantiene en uso otro peque o horno, al que corresponde la base de un hogar con niveles superpuestos de arcillas quemadas por el uso, que se dispone tambi n en un espacio abierto, aunque sin duda asociado a niveles habitacionales cercanos (L m. III).

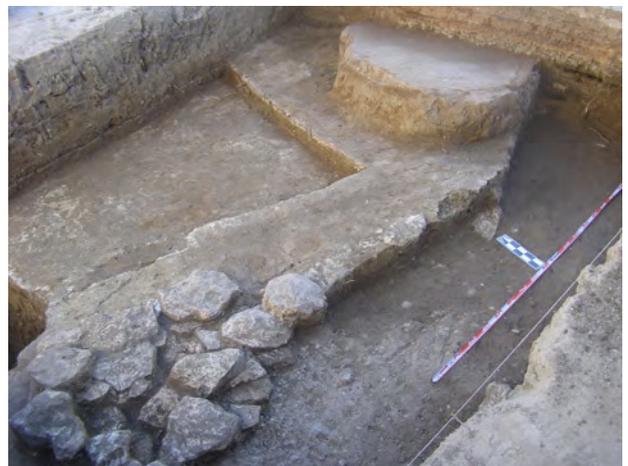
Lám. IV: Cuadrícula 4. Cuadrante Noreste. Fase VI. Hogar asociado a un espacio abierto que amortiza una fase doméstica anterior, caracterizada por muros de adobes y pavimentos de arcilla.

destrucci n y desmonte de parte de las estructuras tart sicas que afloraban en este sector. Se trata en primer lugar de un hogar interpretado como un peque o horno, localizado a una cota de 100,70 m.s.n.m., sin asociaci n estratigr fica con otras estructuras verticales, probablemente desmontadas por la interfaz mencionada anteriormente. El hogar, destruido casi en su totalidad, se conforma, al igual que los documentados en CD-2 y CD-3, como una peque a depresi n en el terreno, de planta circular, sobre la que se disponen sucesivos pavimentos de arcilla, algunos de ellos tratados en superficie con almagra y con huellas de quemados, sobre una cama previa de grava. El hogar mencionado sella una fase constructiva anterior, localizada a una cota de 100,45-100,25 m.s.n.m. conformada por sendos muros de adobes que se traban en perpendicular, con pavimento de arcilla al interior de la habitaci n mientras que se constata, al sur del mismo, un espacio abierto conformado por un piso realizado con una capa de grava (L m. IV).

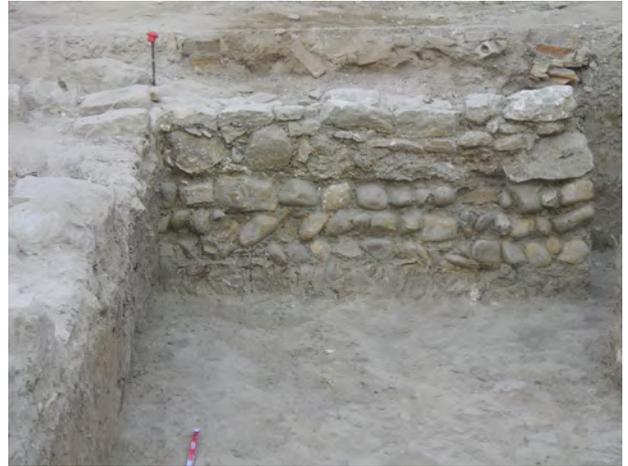
Lám. V: Cuadrícula 5. Fase V. Tramo de muro con alzado de mampuestos y cimentación de cantos rodados.

En cuanto al tramo de cimentación romana detectado en el cuadrante NW de la Cuadrícula 4, documentamos parte de su alzado, realizado con mampuestos de diferente tamaño, constatándose un largo máximo de 3,20 m. (Lám. V).

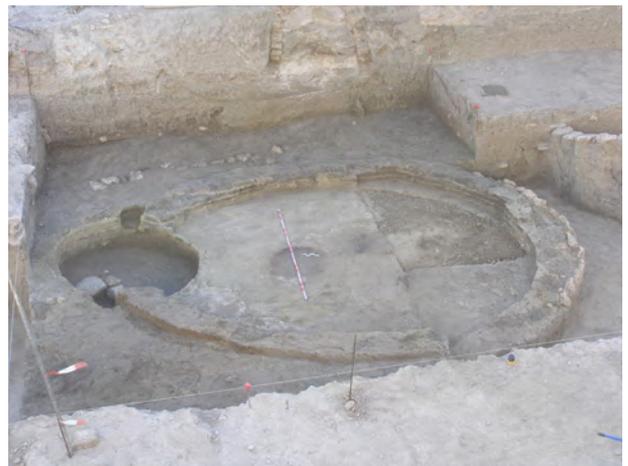
Lám. VI: Cuadrícula 6. Fase VI.2. Fondo de cabaña de planta oval, con alzado de adobes, refuerzo de mampuestos y pavimento de arcilla.

La **Cuadrícula 6** se planteó en el espacio disponible entre los cortes ya realizados, las cuadrículas 1, 2 y 4, y el objetivo a cumplir era el seguimiento de las estructuras tartésicas detectadas, cuadrícula que fue ampliada en sucesivas ocasiones para documentar en planta un fondo de cabaña oval situado en su sector norte.

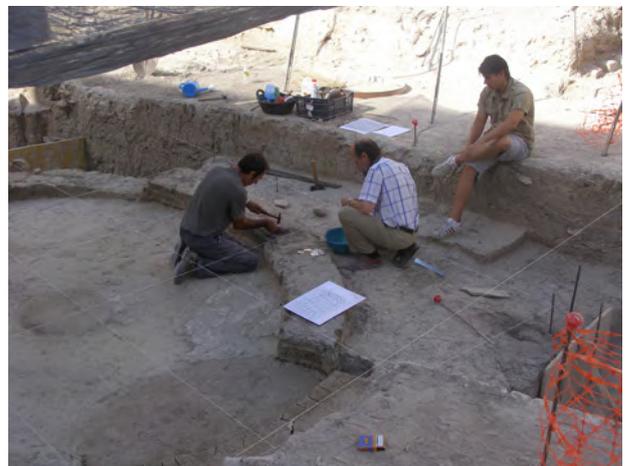
Lám. VII: Cuadrícula 6. Fase VI. Trabajos de consolidación del fondo de cabaña de planta oval por parte del equipo de restauración del Museo Histórico Municipal de Écija.

Una vez vaciadas las zanjas, cimentaciones y pozos que alteraban la estratigrafía, procedimos a la limpieza del tramo de muro de aterrazamiento detectado en el Corte 3 hasta su prolongación en la Cuadrícula 5, constatándose un largo máximo de casi 5 m, que se asocia igualmente a estructuras domésticas definidas por tramos de muros de adobes y pavimentos superpuestos de arcilla al este, mientras que en su sector occidental documentamos un nuevo hogar de las mismas características a los mencionados en las cuadrículas 2, 3 y 4, pequeña depresión en el terreno sobre la que se dispone un asiento de grava y conformada por un pavimento de arcilla quemado en superficie, en buen estado de conservación y que ha sido sometido a labores de consolidación y extracción.
