ANUARIO ARQUEOLÓGICO ANDALUCÍA

2008

## EXCAVACIÓN ARQUEOLÓGICA PREVENTIVA EN LA CALLE PUERTA DE MARCHENA N.º 7

C/ Puerta de Marchena n.º 7

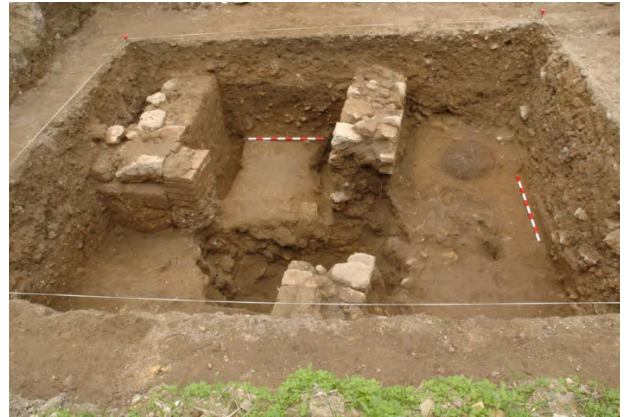
**Lámina 1. Vista general del corte desde el sur. Cimentaciones.**

El solar ha pasado por diversas etapas desde que fue adquirido por el actual propietario. Inicialmente se presentó una propuesta de rehabilitación que apenas conservaba algo más que el muro de fachada. En función de las expectativas arqueológicas de este solar y de la escasa incidencia del sistema de cimentación proyectado en origen, se consideró suficiente cautelar la obra con un control arqueológico. Posteriormente la propiedad reconsideró el proyecto original y optó por incluir un sótano de aparcamiento que abarcara toda la superficie del solar. En consecuencia, esta reforma del proyecto fue informada desde el Servicio Municipal de Arqueología con la solicitud de la imposición de excavaciones como cautela previa. (Lám. 1).

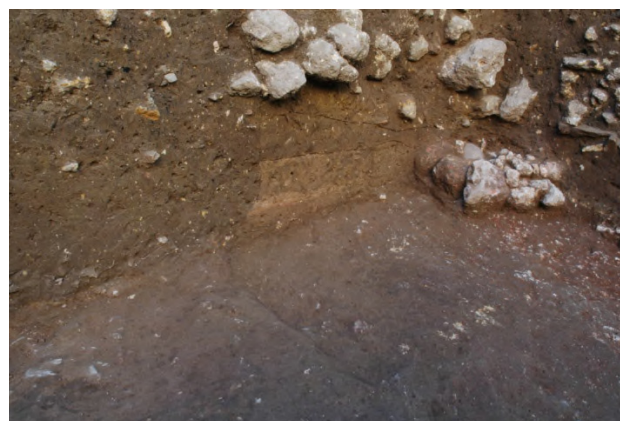
**Lámina 3. Esquina suroeste del corte. Estructura prehistórica.**

capa de arena contenía una densidad relativa de materiales, principalmente industria lítica (Fig 5. Ptm7-25), restos óseos de fauna consumida y fragmentos de cerámica a mano (Fig. 5. Ptm7-28, 29, 30, 31, 32, 33, 34, 35, 36 y 37), que, en muchos casos, eran de pequeño tamaño y presentaban señales de rodamiento. Buena parte de estos materiales debieron depositarse por arrastre de las escorrentías desde un punto más elevado al norte. Entre los fragmentos de vajilla se encontraban algunos bordes cuyos perfiles (Fig. 5. Ptm 7-28 y 29) eran similares a los de época calcolítica. Sin embargo, tras el estudio global de la cerámica asociada a este contexto, entre la que además se encontraba un pequeño fragmento con decoración de boquique (Fig. 5. Ptm7-37), puede concluirse que la deposición de la capa de sedimentos U.E.56 debió producirse, como mínimo, en un momento avanzado de la Edad del Bronce. (Fig. 5. Lám. 3).
