ANUARIO ARQUEOLÓGICO ANDALUCÍA

INTERVENCI N ARQUEOL GICA PREVENTIVA EN C/ CALATRAVA 24 - FRESA 3

M.^a AUXILIADORA LOBO TORRES

C/ Calatrava, 24 - Fresa, 3

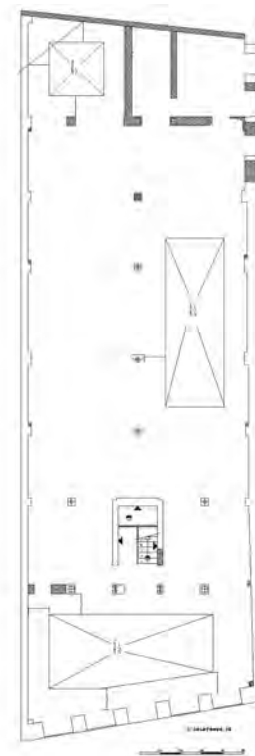
Lám.2: Implantación de los sondeos arqueológicos sobre planta.

Se comenz  con el planteamiento de las tres unidades de intervenci n, que consisti  en tres sondeos arqueol gicos de diferente extensi n cada una de ellos. Fueron denominados como sondeos A, B, y C.

El sondeo A, se situ  junto a la fachada de la calle Calatrava y de forma paralela a esta cruj a principal, con unas medidas de 6,20 m en su lado m s occidental, por 2,75 m en el sur, por 6,25 m en su lado oriental, por 3,20 m al norte.

El sondeo B, se plante  en el lado sureste del inmueble que da a la calle Calatrava, y con unas medidas de 8,40 m para sus lados norte y sur, por 2,95 m en el occidental, por 3,20 m en el lado oriental.

El sondeo C, se situ  en el  ngulo noreste del inmueble correspondiente a la calle Fresa, con unas medidas de 2,62 m por 2,65 m.

- Sonda A, situado en la cruj a de fachada, con un total de 25,6 m².
- Sonda B, situado al interior en la cruj a SE, con una superficie total de 21,3 m².
- Sonda C, situado en la cruj a interior de la finca Fresa, 3, con una superficie total de 7 m².

No obstante, una vez iniciada la actividad, se debieron replantear los tres sondeos para adecuarse a las circunstancias particulares devenidas del estado de la edificaci n en orden a cumplir con las medidas de seguridad que permitieran un desarrollo normal de la intervenci n. Dichos replanteamientos no implicaron cambio alguno sobre la ubicaci n de los sondeos y sobre el  rea total a intervenir conforme al plan especial mencionado. El Sonda A, nombrado en el proyecto 1, situado en la cruj a de fachada, deb  de acortarse en su eje mayor, para distanciarse del entibado que sosten a la planta superior. Para compensar dicha p rdida de superficie, aproximadamente 4 m², se alarg  en semejante superficie el Sonda B, nombrado en el proyecto como 2 y situado en la cruj a interior SE.
