ANUARIO ARQUEOLÓGICO ANDALUCÍA

EL MONUMENTO FUNERARIO DE PLANTA RECTANGULAR Y CABECERA ABSIDAL DE LA NECRÓPOLIS TARDOANTIGUA DE CARRETERA DE CARMONA. INTERVENCIÓN ARQUEOLÓGICA PREVENTIVA EN LA FINCA CARRETERA DE CARMONA, 8

Datos básicos de la actividad arqueológica

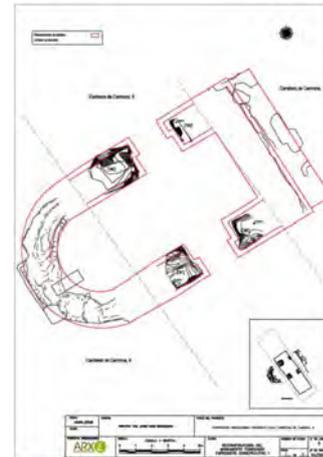
FIG.1. Planta de la estructura con reconstrucción de revestimientos.

Carmona, 10. En este sentido, la intervención arqueológica propiciada por la obra en la finca de Carretera de Carmona, 8, dada su localización y limitada extensión, fue ocasión para centrar la problemática sobre la estructura en cuestión, y enfocar la intervención sobre su cuerpo central y laterales. En este sentido, los trabajos realizados han permitido confirmar la secuencia arqueológica ya propuesta para el sector por las intervenciones previas, y aquilatar la serie de eventos asociados al monumento funerario que presenta una planta rectangular rematada con ábside (Fig. 1).

La planta rectangular rematada con abside, junto a la más que probable cubierta abovedada completa de nave y ábside, los dos vanos u hornacinas laterales, unido a las dimensiones de la construcción, así como el carácter individual de la inhumación, que por las dimensiones de la cripta, pudo albergar, convierten a la misma en una construcción singular en su entorno conocido más próximo. En este sentido, la mayor parte de las estructuras monumentales exhumadas en las intervenciones inmediatas a la parcela de estudio, son recintos funerarios familiares de planta cuadrangular o rectangular simple, de dimensiones significativamente más reducidas y obra edilicia de menor calidad, si bien es cierto, que existen otras dos estructuras destacables, la estructura E-60, de planta rectangular, y la estructura E-49, un mausoleo de planta poligonal¹³, en las que se emplean técnicas constructivas semejantes a la empleada en expediente constructivo 1.

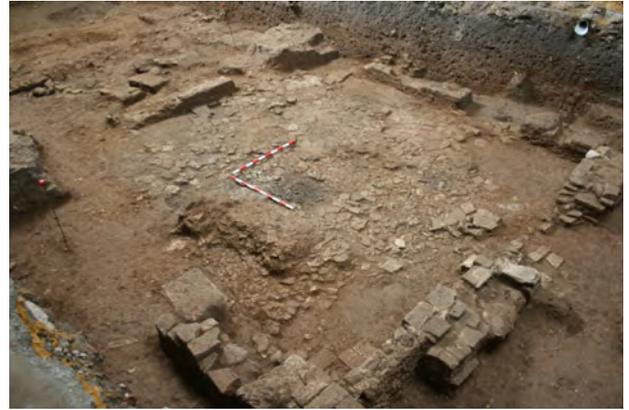
Lám. 2: Encancho del patio (U.E.128 y U.E.138).

Bajo el ya mencionado relleno (U.E.127), se localizó un nuevo encachado constituido por material de acarreo (UU.EE.128 y 138), a base de fragmentos constructivos y cerámicos, fundamentalmente fragmentos de ladrillos de diverso tamaño, mayoritariamente fragmentos medianos y pequeños de morfología cuadrangular aunque irregular, y ocasionalmente fragmentos cerámicos de grandes recipientes, también de mediano tamaño, en general fragmentos no mayores a 15 cm en su eje mayor (Lám.2). Su aparejo era irregular y sin mezcla aglutinante. En el sector noreste del área central, dicho encachado estaba constituido por fragmentos mayoritariamente pequeños (U.E.138), mientras en la mitad sur, estaba formado por fragmentos mayoritariamente medianos y ladrillos completos. No obstante, este último (U.E.138), se extendía parcialmente por debajo del anterior (U.E.128).

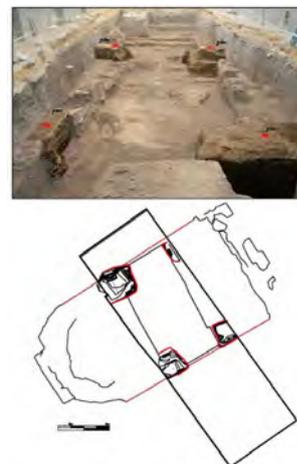
Lám. 4: Restos del edificio monumental Expediente Constructivo 1.

El edificio es una construcción de planta rectangular rematada con ábside, orientado noreste-suroeste, con cabecera hacia el suroeste, en paralelo a la vía *Hispalis-Corduba* fosilizada en la actual Carretera de Carmona, con unas dimensiones estamadas en planta de 20 m x 10 m. Los muros de tres hojas, *emplectum*, de *opus caementicium* originalmente revestidos de ladrillos, *opus latericium*, solo conservan en la actualidad el alma del muro (Lám. 4), con un grosor que podría alcanzar en plenitud los 2,40 m considerando el revestimiento de ladrillo que envolvía el *opus caementicium*, como ha quedado en evidencia en las negativas registrada de sus huellas, e *in situ*, en algún caso aislado. En los puntos que más se ha profundizado se ha documentado una zapata exterior a la cota de 7,49 m.s.n.m. sobre los que se elevarían el alzado en ladrillos. De hecho se registró la huella en negativo del adosamiento de un posible suelo a 7,96 m.s.n.m. En los muros laterales se abren lo que podrían ser dos amplios vanos enfrentados, o bien dos hornacinas laterales cuyos muros de cierre al ser significativamente más estrechos, pudieran haber sido espoliados.

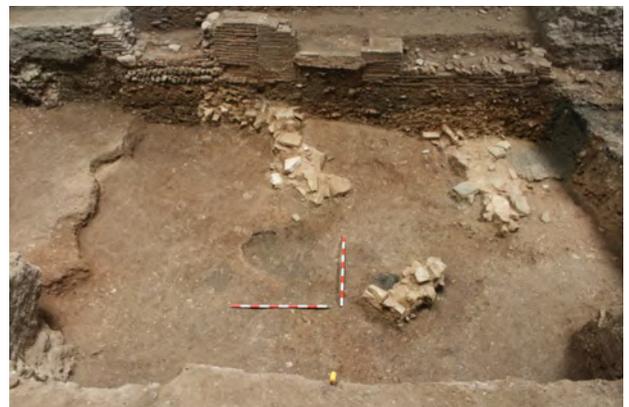
Lám. 5: Depósitos con acumulación de ripio y material constructivo.

Las acumulaciones de ripio constructivo sobre restos del alineamiento, evidencian el abandono y posterior expolio que sigue al periodo constructivo. Caracterizado sobre todo por dichas acumulaciones, desmoche de muros con mínimo alzado y la ausencia por extracción de tramos de alineamientos. En cualquier caso ya a nivel muy próximo de la cota que será la de uso de la siguiente fase, que coincide con la cota máxima de conservación del monumento funerario.

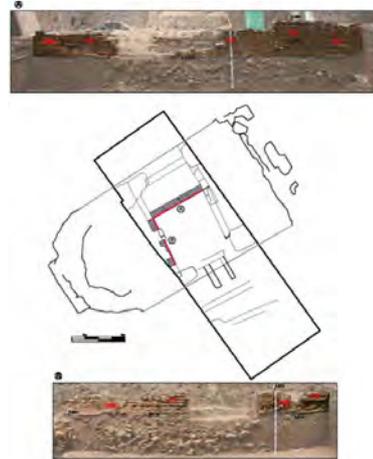
Lám. 6: Alzado de muros norte y oeste del patio.

Conjunto de estructuras mejor conservadas, del que se conserva la práctica totalidad de los alineamientos, muchos de ellos en la base de sus alzados, y en cuyo desarrollo pueden observarse reformas significativas, no obstante se hayan encuadrado dentro del mismo expediente. Proporcionan la muestra de la configuración de los espacios adaptados al monumento funerario primitivo sobre el que se edifican los sucesivos expedientes de cronología islámica. Un patio central implantado en el sector central del espacio rectangular del edificio tardoantiguo, en torno al cual se disponen cuatro crujías que se adosan o encastran al esqueleto de *opus caementicium* del monumento, sobre el que se actúa para la optimización de los espacios y el anclaje de los muros (Lám. 6).

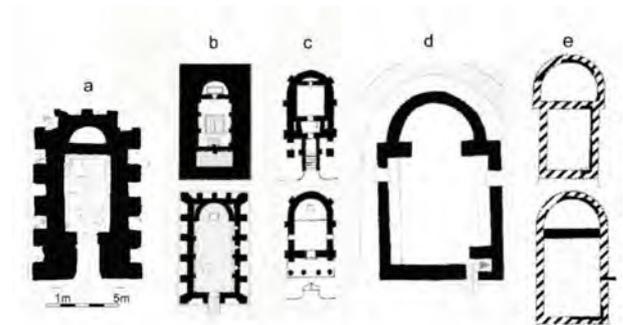
Lám.7: Paralelos arquitectónicos. a) Mausoleo de la Alberca. Aljezares, Murcia. (SCHLUNK y HAUSCHILD, 1978); b) Mausoleo de Anastasio de Marusinac. Dalmacia. (DYGGVE, 1936); c) Mausoleo de Pécs. Hungría. (GÁSPÁR, 2002); d) Mausoleo de Santa Eulalia. Mérida (MATEOS CRUZ, P. 1999); e) Mausoleo de Santa María de la Rosas (PUIG Y GRIESENBERGER, 1999).

No existen paralelos en la ciudad de Sevilla, ya que tampoco existen contextos similares excavados en la extensión ni grado de conservación que el presente. La tipología de estos edificios en época tardoantigua es muy variada, aunque sea más frecuentemente la planta rectangular con ábside, o cuadrangular con ábside contrapuesto¹⁴. Si extendemos al resto de la península ibérica, si bien han sido escasos los monumentos arquitectónicos paleocristianos documentados entre los siglos IV y VI, más aun conservados o conocidos en su integridad¹⁵, esta circunstancia ha ido variando significativamente en los últimos tiempos y pueden mencionarse algunos paralelos. Más allá de dicha escala, en el contexto del occidente romano, son posibles paralelos que guarden semejanzas con el E.C.1 algunos ejemplos que, aunque en un número reducido, son representativos de estructuras que comparten un patrón similar, al menos con relación a a planta y dimensiones. Con relación a su planta arquitectónica, que es rectangular y absidal y en su uso o función exclusiva funeraria, dentro de la península ibérica cabría mencionar en primer lugar el *Mausoleum* de la Alberca¹⁶, de planta rectangular absidal al interior, que sustituye grosor de los muros por el uso de contrafuertes. La fase primitiva del s. IV del *Martyrium* de Santa Eulalia de Mérida¹⁷, que comparte igualmente concepción de la planta y dimensiones similares. Fuera de la península, los paralelos serían el *Mausoleum* de Pecs y el *Martyrium* de Anastasio de Marusinac¹⁸, también comparten planta, aunque su ábside solo se proyecte al interior inscrito en planta rectangular, al menos a nivel de cimentación. Es importante destacar, que en estos casos, la cronología es temprana, pudiéndose llevar hasta el s. IV d. C.
