ANUARIO ARQUEOLÓGICO DE ANDALUCÍA

INTERVENCIÓN ARQUEOLÓGICA EN CALLE RAMÓN CONTRERAS N° 2, ESQUINA CALLE ALPECHINES EN ARJONA, JAÉN

ROSA FERNÁNDEZ CASADO

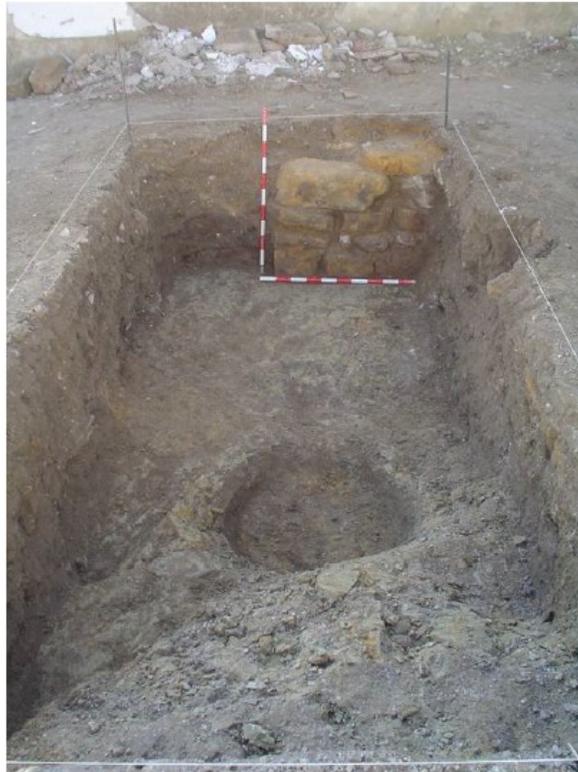
Lámina 1: Planta final del sondeo 1

CE 1. Se trata de una pequeña fosa de morfología circular de 0.90 metros de diámetro y sección en U abierta, con una profundidad de 0.30 metros que se ha localizado en la zona central del sondeo 1.

UEC 3. Se localiza en el perfil Sur del sondeo 1, recorriendo el mismo de Este a Oeste. Se trata de un muro de mampostería compuesto por clastos, de arenisca la mayoría, de gran tamaño, alternando con otros de un material que podríamos denominar caliza, rellenando huecos, de menor tamaño.

Este muro de mampostería que recorre el perfil Sur de Este a Oeste tiene unas dimensiones de aproximadamente 0.80 metros de ancho, por 0.86 metros hasta la base geológica,

Los materiales hallados en su interior no son diferentes a la unidad sedimentaria bajo la cual se halla, correspondientes a material de construcción de época actual. Su funcionalidad no se ha llegado a determinar, aunque podríamos indicar la posibilidad de que dicha fosa albergaría un recipiente de grandes dimensiones.

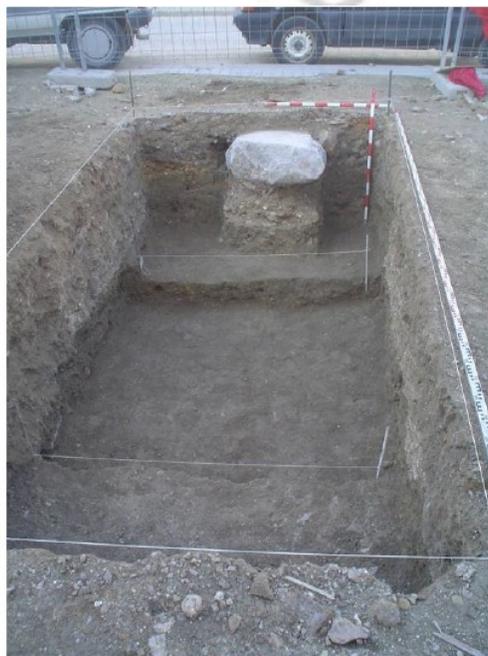
Lámina 2: Sondeo 2 en la cota de cimentación

UEN 5. Se sitúa bajo UEN 1, UEC 3 y UEN 4 con ella llegamos al nivel de la cimentación que se ha calculado a -1.20 metros bajo la rasante de la calle Ramón Contreras.

Una vez se llega a la base geológica, queda patente la inexistencia de niveles y estructuras anteriores a época contemporánea.
