SEGUIMIENTO ARQUEOL GICO DE MOVIMIENTOS DE TIERRAS EN EL SOLAR UBICADO EN LA ESQUINA DE LA CALLE JOS  MAR A IGLESIAS Y GENERAL MARINA EN ARAHAL

Datos b sicos de la actividad arqueol gica

Esquina de la calle Jos  Mar a Iglesias y General Marina

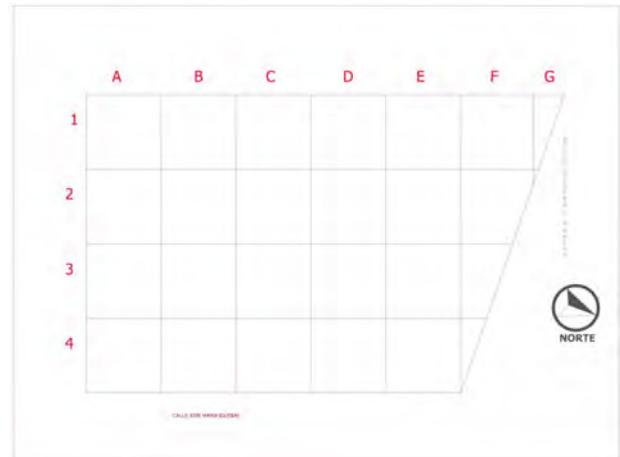
Figura.3. Cuadrícula de la Unidad de Intervención del solar.

Una vez ubicado el punto de referencia general para las cotas en el solar procedimos a la ordenación del solar para el registro de los elementos arqueológicos que fueran apareciendo; Así, establecimos para todo el solar una sola Unidad de Intervención (U.I.), debido a las características del trabajo. Unidad de Intervención que subdividimos, para mejor ubicación, en 24 cuadrículas; dando numeración consecutiva en las medianeras norte y sur; y en las medianeras este-oeste con letras, obteniendo así una división ordenada a modo de tablero de ajedrez o ajedrezada del solar a estudiar, por tanto, denominamos las siguientes cuadrículas: A1, A2, A3, A4, A5, A6, B1, B2, B3, B4, B5, B6, C1, C2, C3, C4, C5, C6, D1, D2, D3, D4, D5 y D6. Cada

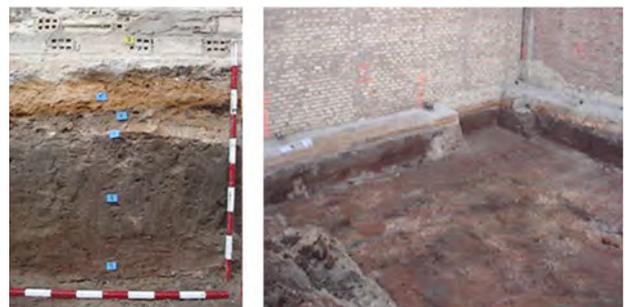
Figura.4: Izquierda, detalle de la estratigrafía general del solar; Derecha, visión de los perfiles de las cuadrículas A1, B1 y C1 situados en la zona sur del solar, apreciamos como la estratigrafía del solar predominan los grandes depósitos naturales vacíos de contenido arqueológico.

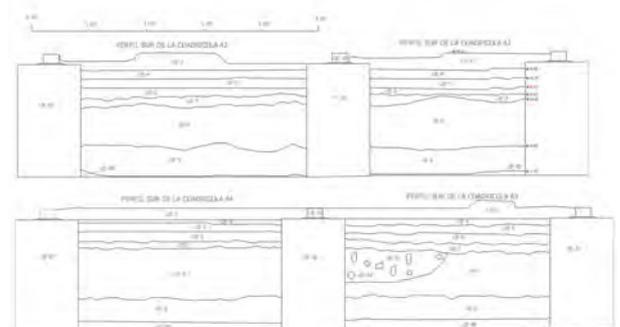
Figura.5. Montaje de los perfiles sur del solar.

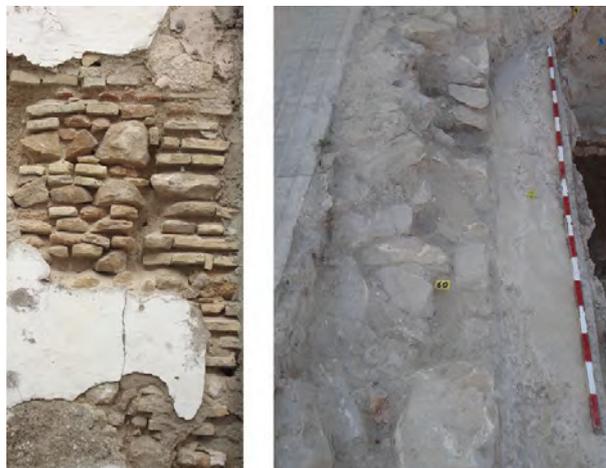
La delimitaci n exterior del solar reutiliz  la **medianera** del antiguo corral n, que est  formado por un muro (U.E.60) de pie y medio (ancho 0,45 m) de factura mixta, es decir, constituido a base de dos l neas exteriores de mampuestos bien compactado con piedras y restos de ladrillos de taco de tama o mediano y con un espacio intermedio de emplect n, de restos de materiales constructivos, agua, arena y cal muy compactado (encontramos en varias corrales, que a n se mantienen en la zona, el mismo tipo de muro).

Figura.6. En la imagen de la izquierda observamos en alzado de la medianera de un corralín colindante, posible alzado de la medianera registrada en la intervención. Derecha vemos la factura mixta de la medianera (U.E.60), que se registró en el solar de estudio.

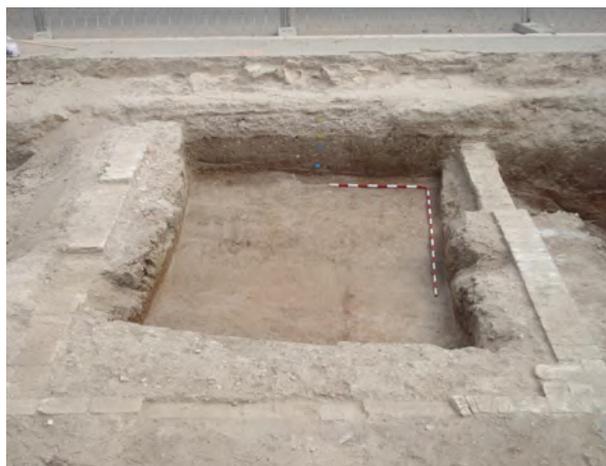
Como espacios "m s destacable" registramos un tabique de ladrillos de taco a sogas (U.E.74), paralelo a la medianera de 0,15 m de ancho y con una longitud de 14,50 m, del cual parten dos muros de ladrillos de taco a tiz n (UU.EE.49 y 51, ancho 0,30 m y de longitud 3,80 m, con orientaci n este-oeste hasta adosarse a la medianera, es decir a la U.E.60 y a su refuerzo de hormig n, U.E.59, perteneciente ya a la fase I, m s moderna) que subdividen la zona en dos **espacios de almac n** diferenciados. Todos los muros est n facturados sobre una cimentaci n (U.E.50) de cal y arena apisonada corrida (utilizada, por tanto, por todos los muros descritos) de 0,40 m de potencia, que corta las margas naturales (UU.EE.8 y 9), vac as de contenido antr pico.

Figura.7. Espacio de uso terciario (almacenamiento o estancia de animales) perteneciente al corralín de la Fase II; visión desde oeste, donde se ubicaba el acceso. También apreciamos el sondeo realizado con el cazo de limpieza de la máquina.
