ANUARIO ARQUEOLÓGICO ANDALUCÍA

2008

PROSPECCI N ARQUEOL GICA SUPERFICIAL EN LOS TERRENOS AFECTADOS POR LAS OBRAS DE AGRUPACI N DE VERTIDOS Y E.D.A.R. T.M. DE AZNALC LLAR

Resumen

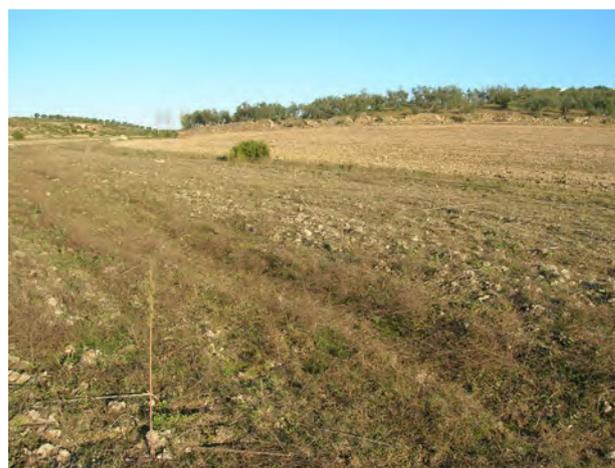
Lámina 2. Zona de cultivo en el Tramo 1.

- Localizaci n: Desde el punto inicial de la traza de los colectores, junto a la salida del casco urbano por la carretera de Paterna, hasta una longitud de 700 m siguiendo un itinerario aproximadamente paralelo al cauce del arroyo, terminando tras la linde de piedra de una finca r stica frente al pol gono ganadero.

- Accesibilidad: A excepci n de una parcela vallada que no pudo ser prospectada, el resto del tramo presenta una f cil accesibilidad a los terrenos.
- Visibilidad: Media-alta. Tierra agr cola llana que en el momento de la prospecci n no presentaba cubierta vegetal salvo algunas zonas puntuales con hierbas y peque o matorral. Huellas de labores de arado y preparaci n del terreno para cultivos de secano.
- Perceptibilidad: No se detectaron materiales ni restos de inter s arqueol gico.
- Interpretaci n: En la zona prospectada no hay indicios de la existencia de ning n yacimiento.

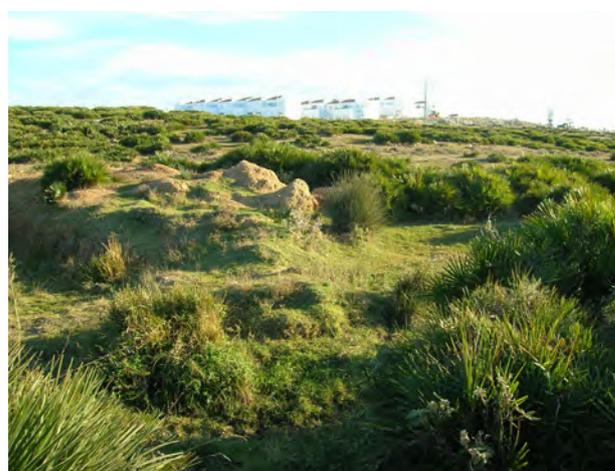
Lámina 3. Terreno característico del Tramo 2.

- Localizaci n: Desde el final del tramo anterior hasta la fachada oeste del campo de f tbol.
- Accesibilidad: Buena, aunque solo a pie. Varios cauces atraviesan la traza, localiz ndose tambi n varias escombreras.
- Visibilidad: Media-baja. Zona caliza con la roca aflorando en superficie, y cubierta de matorrales bajos (palmitos) y herb ceas.
- Perceptibilidad: No se detectaron materiales ni restos de inter s arqueol gico.
- Interpretaci n: En la zona prospectada no hay indicios de la existencia de ning n yacimiento.

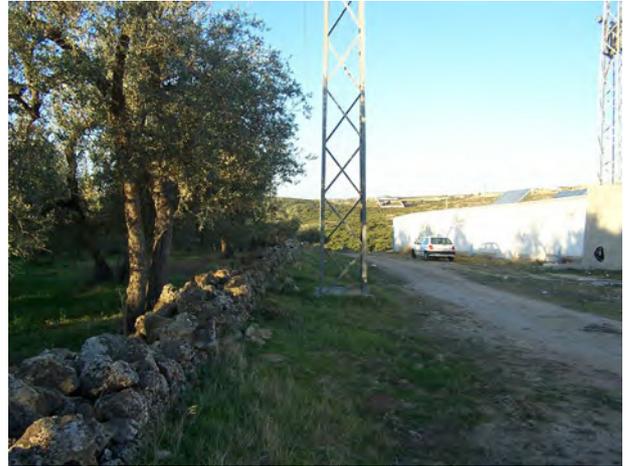
Lámina 4. Franja entre el campo de fútbol y la linde.

- Localizaci n: Desde el tramo anterior hasta la carretera de Sanl car la Mayor, en la franja entre el campo de f tbol y la linde de la parcela de olivos colindante por el este.
- Accesibilidad: Buena.
- Visibilidad: Alta. La franja estaba ocupada por un camino terrizo y el resto era terreno bald o con escasa cubierta vegetal.
- Perceptibilidad: No se detectaron materiales en superficie, pero s  algunos fragmentos de material constructivo y t gulas formando parte de la f brica del muro de piedra que constituye la linde de la parcela de olivos. Cronolog a de  poca romana sin precisar.
- Interpretaci n: El material encontrado est  claramente reutilizado; al no haberse detectado otro material cercano, no se puede afirmar la presencia de yacimiento alguno.

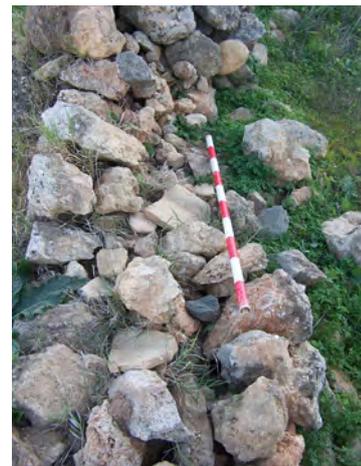
Lámina 5. Detalle de materiales incrustados en la fábrica del muro de la linde.

Como ya se ha descrito en el cap tulo anterior, la prospecci n solo ofreci  resultados en una zona de dispersi n de materiales (Tramo 4) y en un punto muy localizado (Tramo 3). En el primer caso presentaban una cronolog a entre los siglos XVIII a XX, y en el segundo eran de  poca romana sin precisar. En ambos casos se trata de restos de materiales cer micos, en n mero escaso, descontextualizados de cualquier estructura arqueol gica o posible yacimiento y con alta probabilidad de estar desplazados de su ubicaci n original por las labores agr colas y los movimientos de tierras usuales en la zona, o premeditadamente para su reutilizaci n en f bricas actuales (en el muro del Tramo 3). Todos ellos aparecieron muy rodados, y como partes de piezas muy fragmentadas.

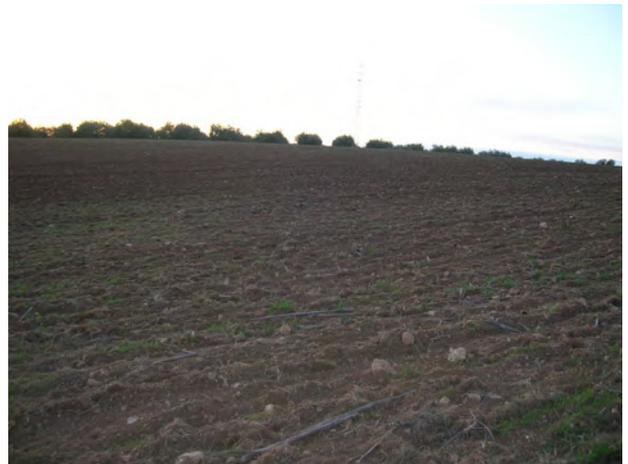
Lámina 6. Aspecto general del Tramo 4.

- Localizaci n: Desde la carretera de Sanl car la Mayor, hasta el arroyo aleda o a la carretera de Gerena, a la salida del casco urbano.
- Accesibilidad: Buena.
- Visibilidad: Alta. El terreno est  constituido por fincas r sticas de cultivo de cereal. En el momento de la prospecci n no presentaba cubierta vegetal.

- Perceptibilidad: Las labores de arado y la presencia de  ridos en el terreno ofrec an una perceptibilidad media-alta. Se detectaron algunos fragmentos de materiales cer micos y constructivos, escasos en n mero y muy dispersos por toda la zona; para comprobar esta dispersi n se ampli  el  rea de la prospecci n a toda la parcela por donde discurre la franja, no encontr ndose ninguna acumulaci n significativa y muy pocos restos. Cronolog a Ss. XVIII-XX.
- Interpretaci n: Dada la escasa densidad de materiales y la amplia dispersi n por la zona, adem s de su cercan a al n cleo urbano, de donde probablemente proceden, no se considera la existencia de yacimiento en el tramo.

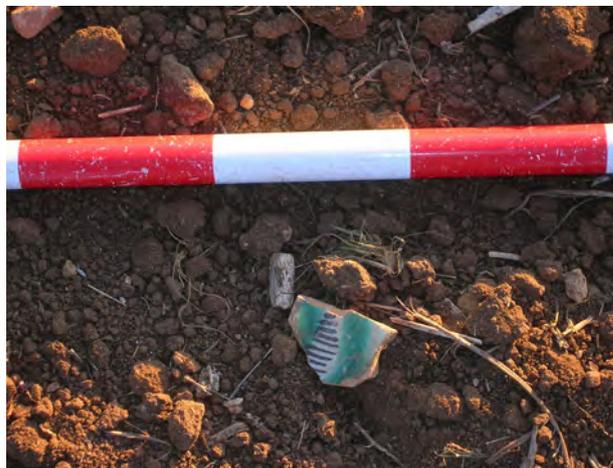
Lámina. 7. Detalle de uno de los materiales dispersos en el Tramo.

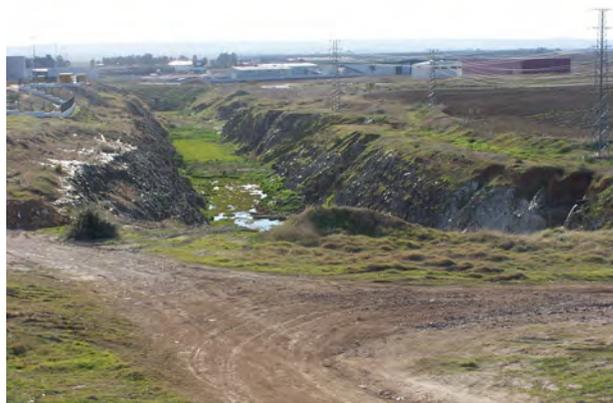
Lámina. 8. Vista del canal de desagüe (Tramo 5).

- Localizaci n: Trazado paralelo al arroyo y posteriormente al canal de desag e por su margen derecha, hasta el segundo puente que cruza sobre este.
- Accesibilidad: Buena, aunque hubo que salvar algunas vallas. Los  ltimos 200 m se ubican en terrenos de la mina de Aznalc llar.
- Visibilidad: Media-alta. Todo el tramo es un terreno bald o sin apenas cubierta vegetal, a excepci n del principio en que discurre por la ribera del arroyo con matorral bajo y algunos  rboles. En algunos puntos de la traza hay instalaciones industriales (plantas de  ridos) y zonas de vertedero de escombros y productos de excavaci n.
- Perceptibilidad: No se detectaron materiales ni restos de inter s arqueol gico.
- Interpretaci n: En la zona prospectada no hay indicios de la existencia de ning n yacimiento.

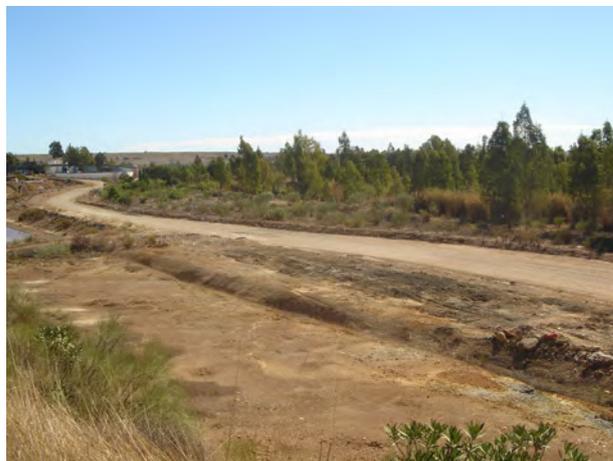
Lámina. 9. Vista general del camino por donde discurre el Tramo 6.

- Localizaci n: Tramo coincidente con el camino de servicio de la mina de Aznalc llar, desde el puente sobre el canal de desag e hasta la entrada a la parcela de la E.D.A.R.
- Accesibilidad: Buena, con veh culo.
- Visibilidad: Alta. Todo el tramo es un camino no asfaltado, ejecutado en terrapl n en casi toda su longitud.
- Perceptibilidad: No se detectaron materiales ni restos de inter s arqueol gico.
- Interpretaci n: En la zona prospectada no hay indicios de la existencia de ning n yacimiento.

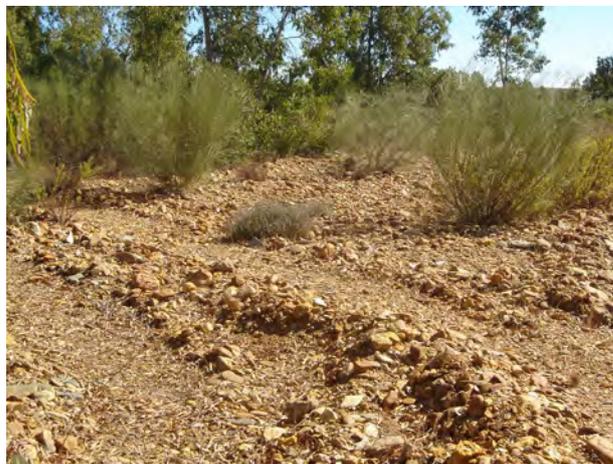
Lámina. 10. Parcela de la E.D.A.R., zona de graveras.

- Localizaci n: Corresponde a la parcela de la E.D.A.R., ubicada junto al canal de desag e.
- Accesibilidad: Buena. Desde el camino hay que acceder a pie.
- Visibilidad: Media-baja. La parcela presenta una cubierta parcial de herb ceas y matorral, y varios tipos de  rboles (pinos, eucaliptos). En la zona m s pr xima al canal el

suelo est  formado por las gravas que forman la llanura aluvial del cauce.

- Perceptibilidad: Mala, suelo cubierto de agujas de pino y hojas o formado por grava y cantos rodados. No se detectaron materiales ni restos de inter s arqueol gico.
- Interpretaci n: En la zona prospectada no hay indicios de la existencia de ning n yacimiento.
