ANUARIO ARQUEOLÓGICO ANDALUCÍA

2008

ACTIVIDAD ARQUEOLÓGICA PUNTUAL EN LA CUEVA DEL VAQUERO

Resumen

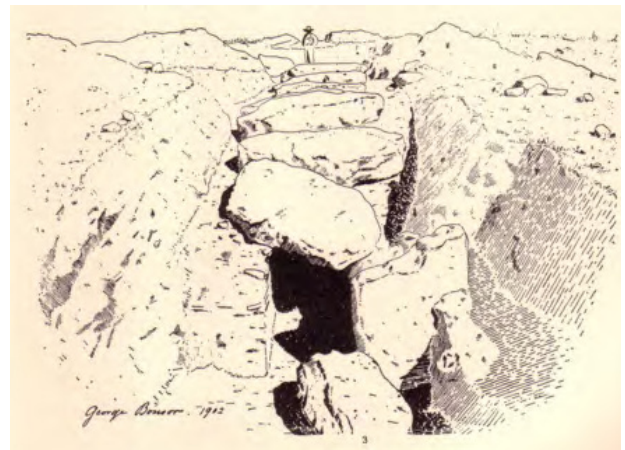
Lámina 2: Dibujo de la "Cueva del Vaquero" durante la excavación de Jorge Bonsor (cf. Melero y Trujillo 2001).

Gracias al detallado sistema de registro mantenido por Bonsor, conservamos un relato extenso de la excavación original de la Cueva del Vaquero, que se completa con la primera planimetría de la estructura y un reportaje fotográfico² (lámina 2). La estructura era conocida por los guardeses del Marquesado de Gandul, y había venido siendo utilizada por pastores y vaqueros, que mencionaban la existencia de “*un pozo bajo una piedra grande*”. El reconocimiento de este “pozo” por Bonsor le permitió detectar una pequeña cámara soterrada, a partir de la cual comenzó a organizar la excavación sistemática de la estructura. Esta se compone de:

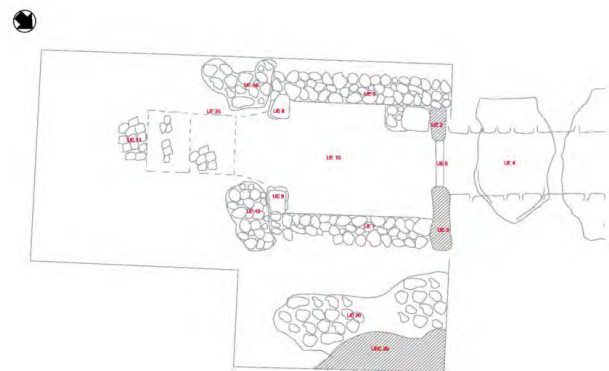
Como comentábamos anteriormente a medida que retirábamos esta unidad 1 que colmataba toda la zona de acceso, detectamos varias estructuras que parecen conformar un atrio de acceso al corredor, con forma casi cuadrangular. Este atrio estaría compuesto por dos muros a base de mampuestos medianos y pequeños (UU.EE.CC.6 y 7) con orientación NW-SE para el lado largo, que arrancan adosados a las grandes lajas de piedra que flanquean el acceso al corredor (UU.EE.CC.2 y 3) y por otros dos muretes de mampuestos en sentido NE-SW (UU.EE.CC.8 y 9), con los que UU.EE.CC.6 y 7 encastran en ángulo recto respectivamente, cerrando así el lado corto del atrio, pero dejando un vano de acceso entre ellos. El atrio en conjunto tiene unas dimensiones de 2 m de largo x 1,5 m de ancho, y el vano de acceso (espacio entre UU.EE.CC.8 y 9) 1 m. Teniendo en cuenta que Bonsor durante su intervención no documenta este atrio y que todo este espacio se hallaba colmatado, hasta alcanzar la cota de suelo original en el sustrato alcorizo por esta U.E.D.1, de cronología contemporánea, hemos de suponer que durante el pasado siglo XX, este espacio fue excavado, (creemos que durante el transcurso de la intervención que Collantes de Terán realizó en el yacimiento) y colmatado posteriormente en una fecha indeterminada con materiales de acarreo.

Detectamos también en el vano de acceso al atrio un encachado a base de mampuestos pequeños cortados en plano (U.E.C.11) que se encuentran unos 0,20 m por encima del nivel de suelo original del atrio, formando lo que parecía ser un escalón. Este

Lámina 5: Detalle de planta de la zona de acceso tras la intervenció.

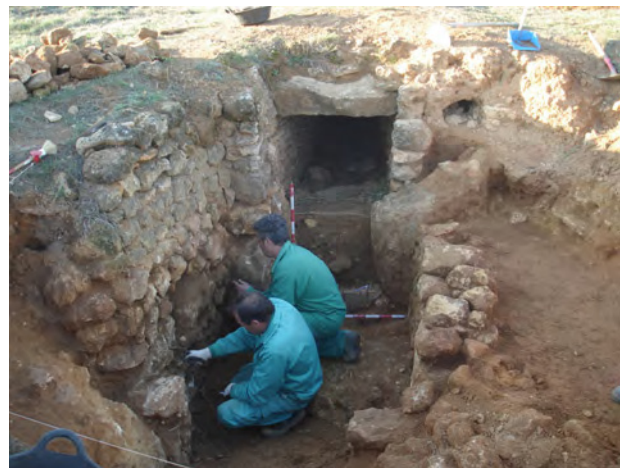
Finalizados los trabajos de vallado, el día 10 de diciembre proseguimos con la limpieza de basura y el despejado de la higuera que se encontraba en la entrada del corredor. Esta había enraizado en el murete de mampuestos que emergía del lado sureste, por lo que tuvimos que profundizar para poder retirarla sin afectar a dicho muro. Comenzando el despejado asignamos una primera unidad de tierra rojizo-anaranjada, (que denominamos U.E.D.1) de grano grueso, compactación muy baja que presentaba intrusiones de material constructivo contemporáneo; encontramos en ella numerosas tejas con forma pseudocuadrangular, de una fábrica sevillana con la leyenda "Pozo". Una vez retirada la higuera continuamos rebajando esta unidad 1 que colmataba todo el acceso al corredor y detectamos otro murete paralelo al anterior pero con mucha menos altura. Por ello decidimos plantear una pequeña cuadrícula que nos permitiera regularizar perfiles y proceder a una exhaustiva documentación de todos estos contextos. La pequeña cuadrícula (de 3,5 x 3 m) a la que más adelante se le hicieron dos pequeñas ampliaciones, una de 1,5 x 2,5 m siguiendo el eje del corredor, y otra de 2 x 1 en el perfil noreste, quedó replanteada como se observa en la planimetría adjunta.

Lámina 8: Trabajos de limpieza en la zona de acceso.

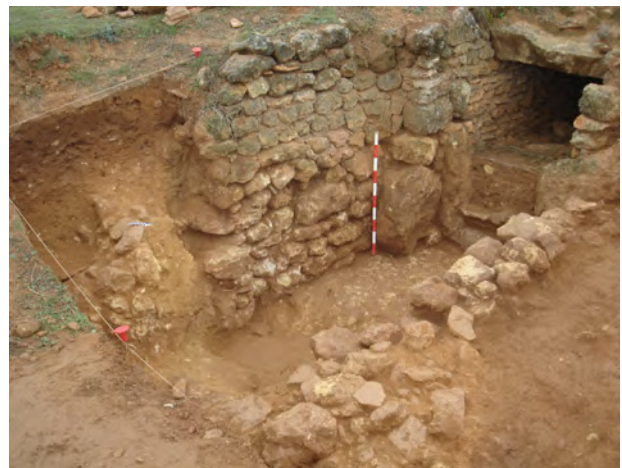
Lámina 9: Zona de acceso tras su excavación.

En el caso de los muretes exteriores del atrio, interpretamos que se trata de una reconstrucción por parte de Collantes de estructuras detectadas por él en el transcurso de su intervención. En el caso de la U.E.C.6 queda claro que toda la parte superior está reconstruida, ya que el muro supera la laja de piedra que flanquea el acceso al corredor, se monta sobre el muro SW del mismo e incluso llega a adosarse a la primera laja de la cubierta que encontramos *in situ*, ocupando el espacio de la primera laja de la cubierta, hoy desaparecida (que suponemos se retiró tras la intervención de Bonsor, ya que aparece en su documentación gráfica, aunque apunto de desplomarse). En el caso del murete este (U.E.C.7), presenta la mitad de altura que su gemelo, y no sabemos a partir de qué punto es original o está reconstruido, ya que no se aprecian diferencias en el módulo de los mampuestos ni en la técnica. Los muretes que cierran el atrio UU.EE.CC.8 y

9 cortan a UU.EE.CC.18 y 12 respectivamente, y a U.E.D.13, lo que nos indica la posterioridad de los primeros con respecto a los segundos, lo que nos hace pensar que son en su práctica totalidad reconstruidos, o directamente contruidos *ex novo*. En cualquier caso estos muretes sirven como elementos de contención de tierras, por lo que se decide proceder al recrecimiento del murete NE, que se hallaba en un estado de práctica ruina. En todo caso, dichas actuaciones de reposición / reconstrucción se realizan bajo la supervisión y a instancias de la inspección administrativa, quien asimismo establece algunos de los criterios de recuperación, a fin de establecer la oportuna diferenciación de la técnica constructiva recuperada con respecto a la original. También se reconstruyen en este sentido los muretes UU.EE.CC.12 y 18, (usando argamasa y la piedra que encontramos en el yacimiento), que flanquean las escaleras de acceso al atrio.

Por ultimo, para evitar que el espacio vuelva a colmatarse rápidamente de tierra se crean a ambos lados de los muros laterales del atrio sendos taludes de tierra, cuyo pié arranca por debajo de la cota superior de los mismos, y su cabeza se separa de ellos unos 2 m salvando un desnivel de 1 m. También, para crear un acceso transitable se crea una rampa en el mismo eje del corredor y que desemboca en las escaleras de acceso al atrio. La realizamos con una pendiente lo suficientemente suave como para que pueda acceder cualquier persona sin dificultad alguna. Las paredes de esta rampa también se hacen en talud, uniéndolos con los taludes anteriormente mencionados, resultando una forma parecida al tercio superior de una botella invertida.

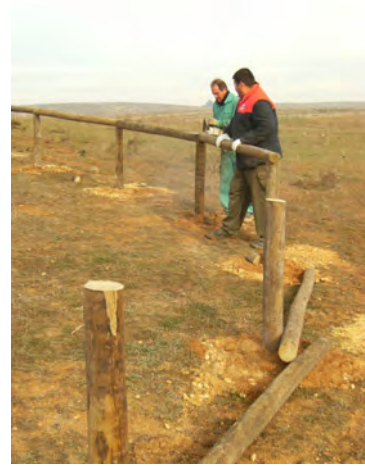
Lámina 10: Vallado del yacimiento.

La primera labor que llevamos a cabo es la eliminación de la antigua cerca, realizada a base de vástagos metálicos y alambre de púas que rodeaba todo el perímetro del yacimiento. Una vez realizado esto, procedemos a la instalación de la nueva cerca, consistente en un vallado con postes de madera tratada para exterior. El acceso se plantea mediante el retranqueo de un

segmento de la valla, cuya altura media (0,7/0,8 m) impide el acceso de ganado y vehículos. El área vallada se ha delimitado como un espacio circular / elipsoidal de radio 30/40 m, con acceso a través del eje coincidente con el corredor de la tumba y orientado al sureste.

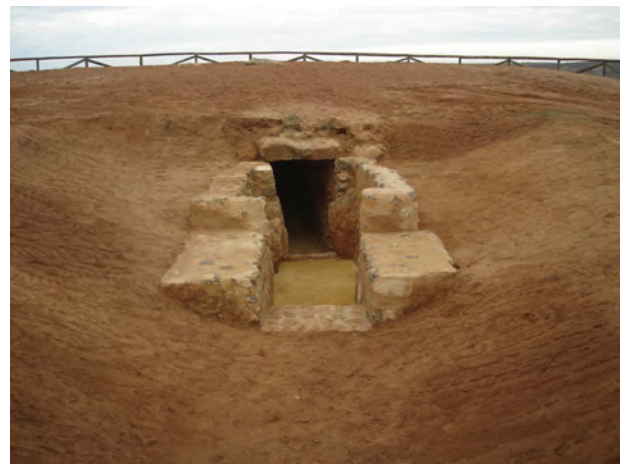
Lámina 11: Aspecto general tras la intervención.

Terminados los trabajos de limpieza, comenzamos con las tareas de consolidación y reposición de materiales. En el caso de los desplomes y descostrados observados en el corredor, se ha procedido a su reposición con el material presente en la propia estructura, y en los casos más leves, se ha procedido a su toma con argamasa de cal y arena.

En el caso de la cubierta de la cámara principal, se opta por la reposición de los materiales desplomados y refección general de la estructura colocada por Collantes, pues no parecía lógico dejar la estructura descubierta (como la encontró Bonsor) ni tenemos elementos de juicio para realizar una reconstrucción arbitraria de su estructura original.

En la cubierta de la cámara secundaria, que como mencionamos anteriormente se trataba de un conglomerado de piedra y tierra añadido en época contemporánea, se procedió a la instalación de una pequeña losa 1,5 x 1,5 m a base de hormigón con un mallazo metálico interior, que le permitiera a la estructura soportar el peso de transeúntes por su superficie, sin verse comprometida su integridad estructural. También sobre esta losa se recrece una pequeña linterna a base de mampuestos pequeños y argamasa para marcar la posición de la cubierta de la cámara secundaria.

Otra de las actuaciones que llevamos a cabo es el enrasamiento/nivelación del túmulo, que presentaba numerosas irregularidades y desniveles propios del estado de abandono en el que se encontraba el yacimiento. Para ello procedimos a desmontar los pequeños promontorios de tierra que jalonaban el entorno, y a rellenar las depresiones, dándole al montículo un aspecto mucho más uniforme y estético además de parecido al original.
