ANUARIO ARQUEOLÓGICO ANDALUCÍA

LA ACTUACI N PATRIMONIAL EN EL ALC ZAR DEL REY DON PEDRO EN CARMONA. CAMPA A 2008-2009

Alc zar del Rey Don Pedro

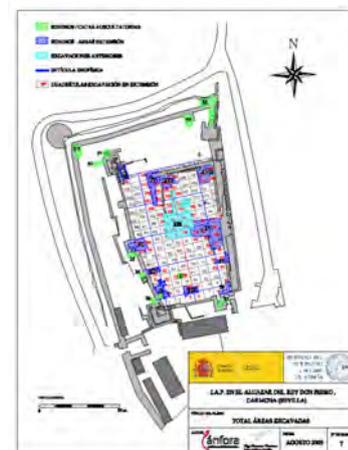
Fig.2 plano total áreas excavadas.

Como resultado de estas actuaciones íbamos teniendo un amplio conocimiento del estado real, potencia de los niveles arqueológicos, dificultad para desvelar las fases constructivas, descubrimiento de numerosas reformas desmontando las hipótesis iniciales de partida basada en las documentación y excavaciones anteriores. Se obtuvo pues un primer acercamiento a la complejidad del monumento y su historia o fases constructivas. Se detectó el grave problema de las terreras para completar el estudio de los elementos emergentes, por lo que se solicita inspección para su retirada por medios mecánicos. En esta fase se excavaron un total de 13 sondeos y catas estratigráficas con una superficie total de 185,320 m² correspondientes al 6,66 % del área total del alcázar.

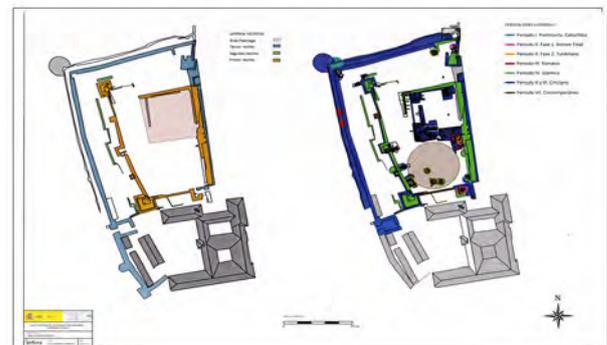
Fig.3 planta fases históricas.

A priori podemos se alar las siguientes fases de ocupaci n del B.I.C. donde se han agrupado las unidades estratigr ficas documentadas en periodos hist ricos y estos a su vez en fases arqueol gicas de la secuencia estratigr fica documentada en el Alc zar del Rey Don Pedro, durante la primera fase de actuaci n arqueol gica preventiva.

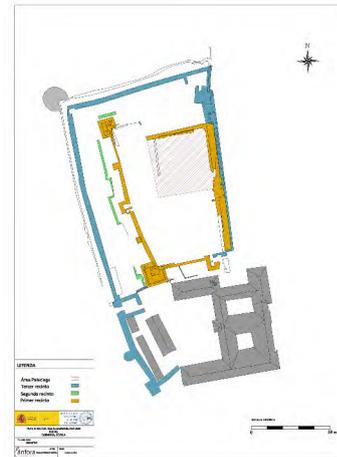
Fig. 4 recintos.

El espacio defensivo del alcázar se dispone de manera concéntrica con tres recintos murarios, siendo el exterior el que engloba las dos plazas de armas, el más actual, parece construido en un mismo momento de época bajo medieval atribuible al reinado de Pedro I con reformas posteriores de los Reyes Católicos. El segundo recinto defensivo, está constituido por la denominada barbacana, datada en época almohade y de la cual está pendiente de descubrir su continuación. El tercer recinto, el más interior lo constituye el propio amurallamiento de la residencia islámica y posterior palacio cristiano. Tuvieron que sufrir muchas modificaciones y ampliaciones, deben corresponder con varios procesos de ampliación desde época islámica califal. El acceso a las zonas defensivas se realizaría por un lado, por la denominada puerta del Cuerpo de Guardia situada en el suroeste y por otro al norte, en la denominada puerta del Campo, originalmente en recodo y de la cual apenas quedan huellas. Esta entrada, posiblemente principal por su ubicación respecto al entorno urbano y a las vías de acceso, estaría protegida por la torre del Homenaje.

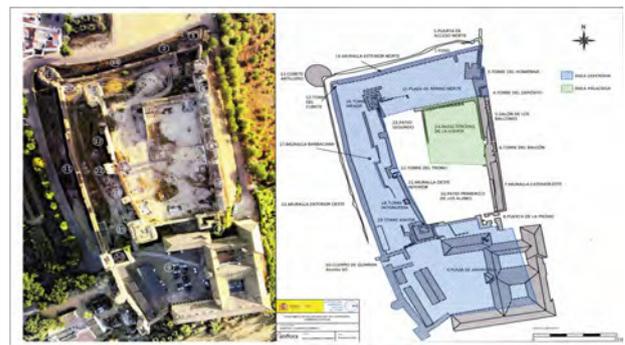
Fig.5 plano cuerpos de fábrica y recintos.

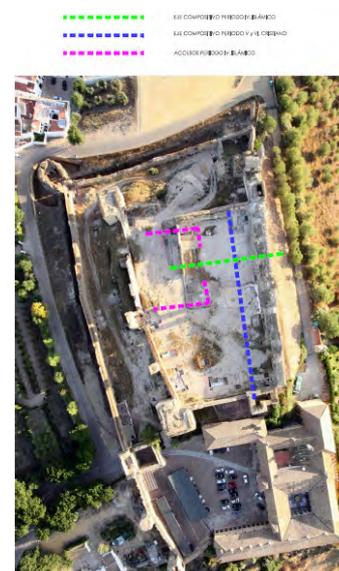
Fig. 6. Eje compositivo palacios islámico y cristiano.

oeste de planta rectangular, se cambia la orientaci n del acceso creando un nuevo eje desde la puerta torre de la Piedad hasta la supuesta fachada en la cara sur hoy solo intuida. Algunos autores piensan que algunos alba iles y artesanos pudieron participar en la construcci n de ambos edificios. (Anglada y Galera, 2001), (Gonz lez, 1976 y 2006), siguiendo el mismo programa de construcciones del monarca que sirviera a sus deseos pol ticos y a la necesidad de crear espacios residenciales y protocolarios. En este sentido si en el alc zar de Sevilla en el patio del Yeso se le a ade una *qubba* en uno de sus lados no porticados transformando la antigua residencia isl mica en un nuevo espacio p blico "... si bien parece que pese a la transformaci n simb lica y funcional, este patio sigui  us ndose como aposento privado del monarca..." (Almagro, 2005: 174) en el de Carmona esta transformaci n parece responder a la construcci n en el ala este donde el an lisis arquitect nico intuye la presencia de un espacio delante del patio Real.
