INTERVENCI N ARQUEOL GICA PREVENTIVA MEDIANTE CONTROL DE LOS MOVIMIENTOS DE TIERRAS. OBRAS DE URBANIZACI N EN EL CONJUNTO ALCAICER A

Urbanizaci n en la Alcaicer a de Granada

Resumen

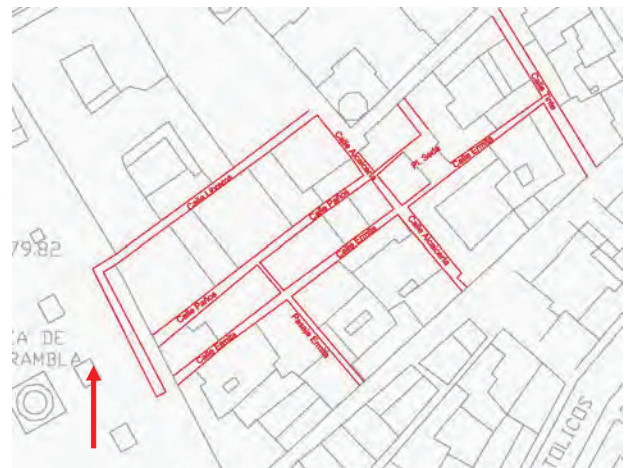
Plano de la Granda Árabe según Seco de Lucena.
La flecha señala la mezquita Mayor.

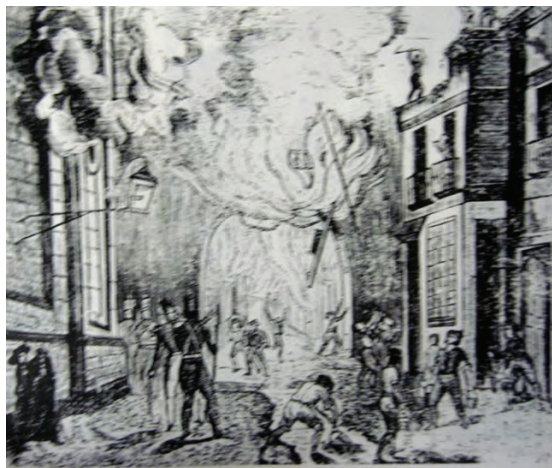
Dibujo de los arquitectos encargados de la reconstrucción de la Alcaicería tras el incendio con la propuesta de alzados (imagen extraída del documento del Plan Especial Alcaicería, redactado por D. Carlos Sánchez Gómez).

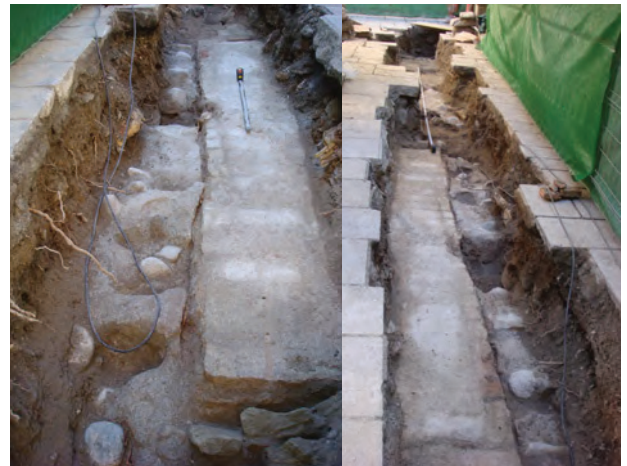
Muro 1 y cimentaciones.

El **Muro 1** se ha considerado la estructura principal dado su mayor tama o y estado de conservaci n mejor que el resto. Comienza a 5,15 m de la fachada del Palacio Arzobispal y tiene 5,90 m de longitud y un ancho medio reconocido de 0,60 m, siendo este mayor ya que est  cortado por el perfil noroeste de la zanja. Presenta una cara bien configurada hacia el sureste

Pr cticamente adosados al Muro 1 se encuentran otras dos estructuras que se han interpretado como cimentaciones (masa de hormig n de cal con bolos) y de los que solo se ha visto una peque a parte (se extienden bajo el muro de la calle Libreros). Parece ser una cimentaci n corrida paralela al Muro 1, cuyo recorrido est  interrumpido en algunos casos por infraestructuras que la han roto y en otros se desconoce la causa. Se extienden a lo largo de 11 m con dos vac os de 1 m entre los tramos primero y tercero y uno de 30 cm entre el tercero y el cuarto. Dada la disposici n del Muro 1 respecto a esa cimentaci n, se piensa que el primero es de construcci n posterior y que la segunda podr a corresponder a una estructura desconocida que salvara el desnivel entre la calle Libreros y la plaza de Alonso Cano mediante un muro de dispuesto de forma parecida al actual.

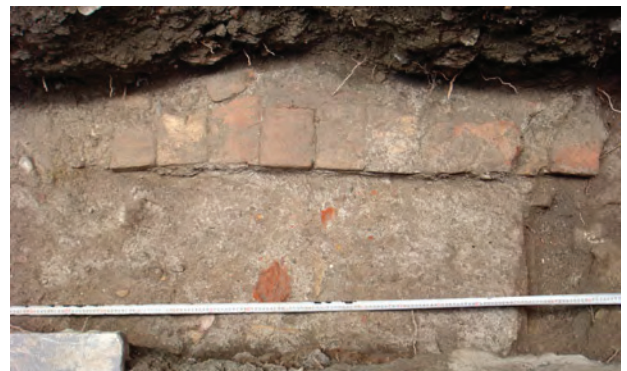
Muro 2 y cimentaciones

El **Muro 2** aparece como prolongaci n del anterior a 1,50 m (vac o) en direcci n suroeste (hacia el Palacio Arzobispal). Se diferencia no obstante por su anchura, que es significativamente mayor, motivo por el cual se ha considerado una estructura distinta. Conserva 3,25 m de longitud y el extremo suroeste est  destruido por la una tuber a de saneamiento. Sus materiales son los mismos que los del Muro 1, ladrillo y mortero de cal con algunos cantos rodados.

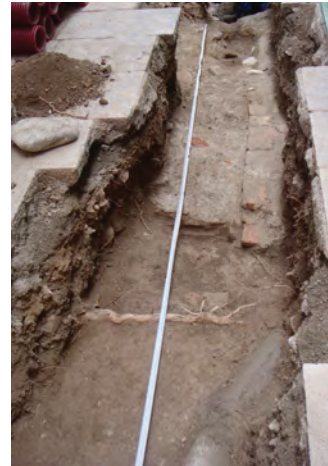
Muro 2 y cimentaciones.

Finalmente se documentó la existencia de tres muros, dos casi paralelos (muros 1 y 2) y otro perpendicular a ellos (muro 3). El muro 1 conserva dos tramos (cortados por la tubería) de 0,75 y 3,50 m de longitud en sentido oeste-norte desde la fachada. El segundo, con la misma orientación, conserva también dos tramos de 2,25 m y otros de 0,30 m, separados por un vacío (rotura) de aproximadamente 1 m. Los dos primeros (muros 1 y 2) chocan con el tercero (muro 3) prolongándose posiblemente este último hacia el noroeste, aunque desaparecido al menos a esa cota superficial.

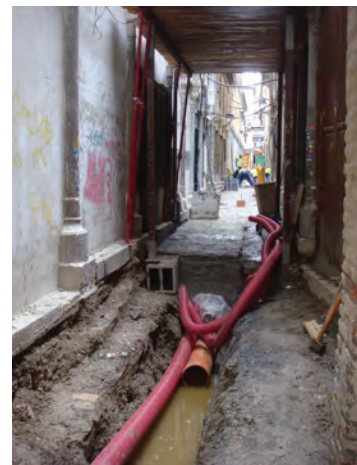
Fragmento del Plano de Tomás López. Con línea amarilla se ubica el muro aparecido.

En el segundo, de 8 m de longitud se hizo un cajeadado en toda la anchura para la instalación de una nueva tubería de agua. En el lateral suroeste apareció un muro de hormigón de cal y cantos rodados, posible cimentación prolongada bajo la edificación existente. Dadas las reducidas dimensiones de la calle y la gran cantidad de infraestructuras sobre y junto a esta estructura no fue posible una buena documentación del mismo adoptándose medidas de limpieza y protección mediante geotextil y arena e inmediato soterramiento. Observando el Plano de Tomás López se puede ver que este segundo tramo del callejón tiene de nueva creación el lateral opuesto en el que apareció el muro, por lo que cabe pensar que también se produjeron demoliciones y nuevas edificaciones que no modificaron las alineaciones del siglo XVIII. Este muro-cimentación debe pertenecer a una de esas construcciones demolidas y sustituidas por las que actualmente permanecen.

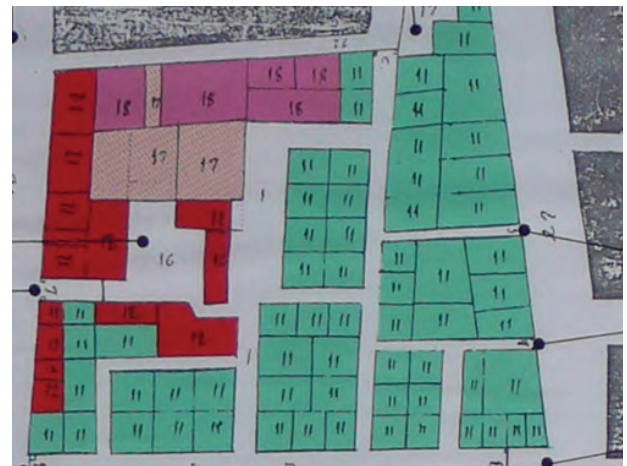
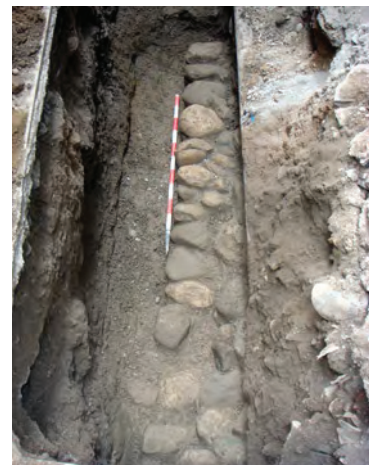
Fragmento del Plano de Tomás López. A modo de croquis se ve en amarillo la alineación actual de la calle y en azul el muro aparecido

El segundo tramo se desarrolló sin incidencias hasta la parte final (esquina con la calle Tinte) donde apareció un muro en el lateral noroeste de la zanja a una profundidad de 1 m bajo la rasante, que parece prolongarse bajo el actual edificio del Centro José Guerrero (calle Oficios-Tinte), de recorrido por lo tanto convergente con la línea de fachada. Se conserva una longitud de 3,15 m y se reconoce un ancho medio de 30 cm y una altura de 20 cm. Está formado por hormigón de cal con cantos rodados presentando la cara vista más o menos configurada. En el extremo norte tiene trabados con las piedras dos filas de ladrillos colocados a tabla en al menos dos hiladas. El muro presenta un desnivel descendente en sentido noroeste sureste de unos 60 cm (más alta la parte donde aparecen los ladrillos).

Analizando el Plano de Tomás López se observan que en el siglo XVIII la calle Ermita tenía unos 8-10 m menos de longitud que la actual, y estaba cerrado por construcciones el paso hacia la calle Tinte. Así mismo se aprecia también que el lado sureste era más ancho en esa zona final, quedando la última manzana retranqueada respecto a la alineación actual. A partir de todo ello se puede deducir que la estructura aparecida corresponde a una de las construcciones desaparecidas para la apertura del paso hacia la calle Tinte, de origen anterior al siglo XVIII.

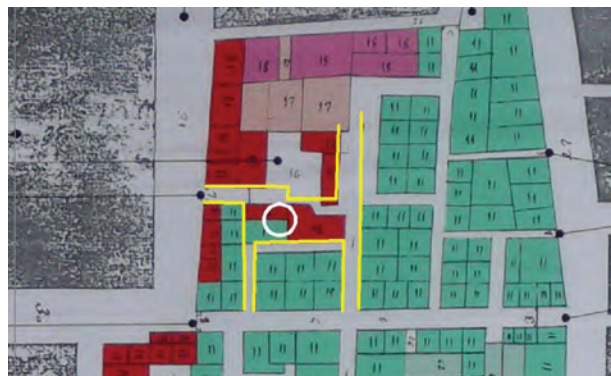
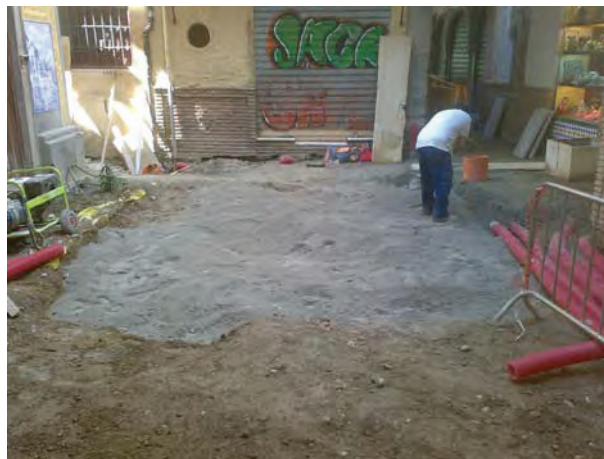
En amarillo aparece un croquis de la actual plaza.
El círculo blanco sitúa aprox. Los muros aparecidos.
Fragmento del Plano de Tomás López.

4. Plaza de la Seda: En la zona occidental de la plaza, perpendiculares a la edificaci n que configura el lado mayor de la misma, han aparecido dos muros cerrados por un tercero perpendicular a ellos que se prolongar a en direcci n noroeste. A partir de ellos se genera una cruj a perteneciente a una construcci n anterior a la actual configuraci n de la plaza y que se puede corresponder con cuerpos construidos que figuran en algunos de los planos hist ricos. Estas estructuras se consideran con bastante probabilidad de origen medieval por la misma raz n expuesta en el apartado anterior, as  como por su sistema y materiales constructivos. En la esquina oriental de esa cruj a, tambi n ha aflorado una estructura circular que presumiblemente serv a de base de una fuente o pilar hoy inexistente.
