ANUARIO ARQUEOLÓGICO DE ANDALUCÍA

CASTILLO DE LOS RIBERA, BORNOS (CÁDIZ): ANÁLISIS DE ESTRUCTURAS EMERGENTES Y EXCAVACIÓN ARQUEOLÓGICA EN EL ALA ESTE

Luis Cobos Rodríguez y Esperanza Mata Almonte.

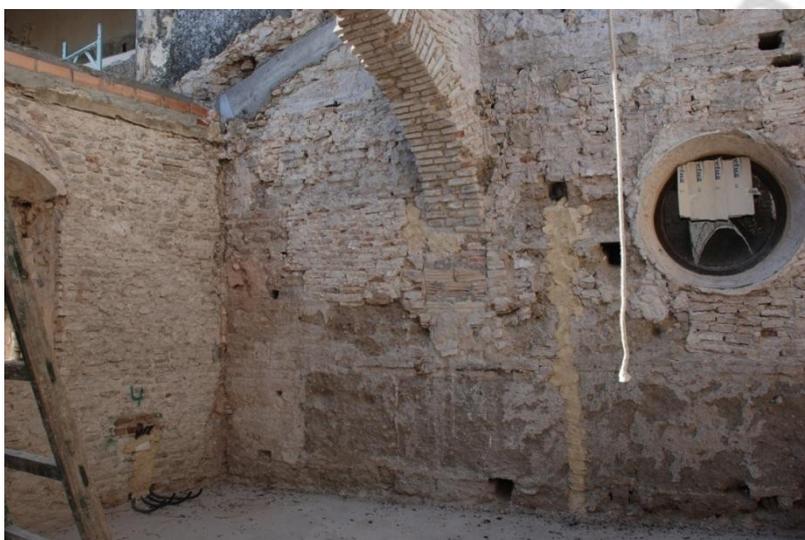
Muro de carga exterior norte perteneciente al ala norte del Palacio

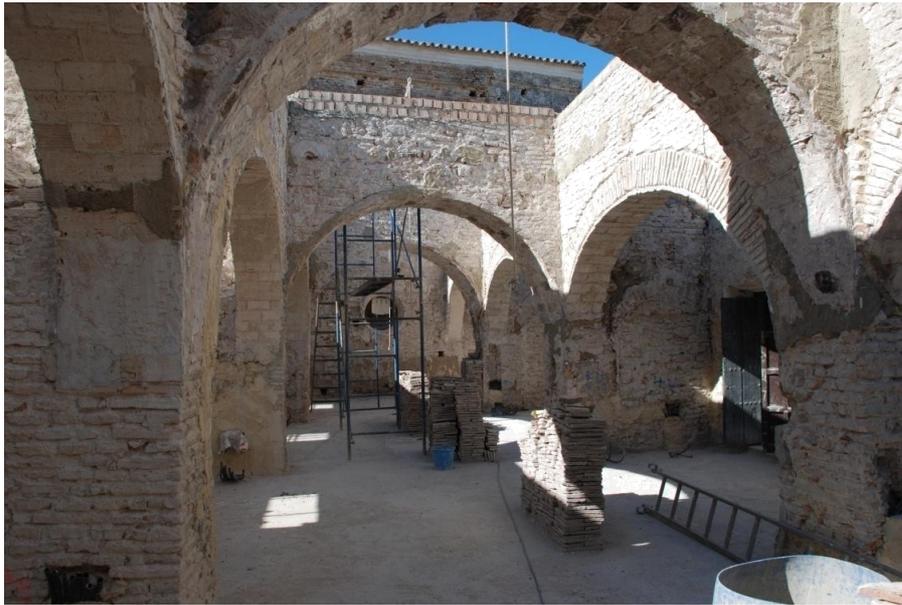
Arcos diafragmas de medio punto dispuestos transversalmente al eje longitudinal de la nave

Corresponde esta planta con el antiguo granero del palacio, y ocupa un espacio de unos 315 m². Actualmente se accede desde la escalinata de subida a la galería superior del claustro, ubicada en el vértice noreste. Presenta planta rectangular trapezoidal con pasillo central con sistema constructivo de cuatro arcos diafragmas de medio punto dispuestos transversalmente al eje longitudinal de la nave, dividiéndola en tramos, y con la función de soportar la cubierta del edificio. Paralelamente al eje se alinean, a ambos lados, muros porticados longitudinales de arquería rebajada que proporcionan una total amplitud y diafanidad al edificio, creándose dos pasillos laterales comunicados por vanos de arcos igualmente rebajados, aunque la mayoría se encuentran tapiados al menos por uno de sus lados. Por el aparejo de estos tapiados (aparejo *per costa*) podemos apuntar que corresponden a actuaciones constructivas del siglo XIX y XX.

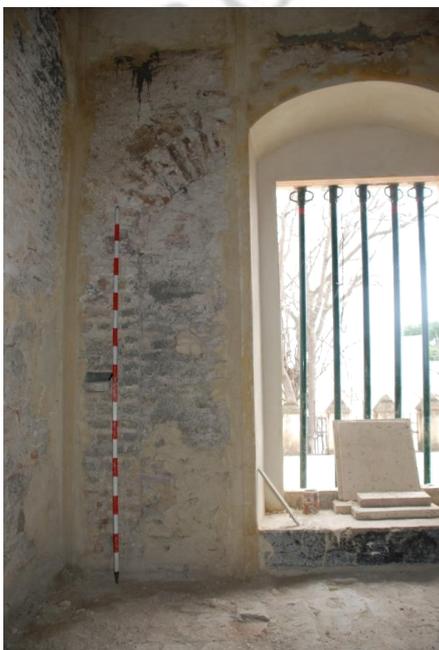
Entrada del granero

En la estancia E-4 se observa un vano de puerta (UE1034) reformada en varias ocasiones, que ha sido abierta en la muralla del castillo. Pertenece a la entrada del granero desde el exterior a través de una rampa desde donde se subía el grano con carretas tiradas por animales. Éste debe mantenerse a salvo de las humedades provenientes del terreno y de los parásitos y por ello debe situarse en la planta alta. El uso de las arquerías proporciona mayores luces y posibilita el reparto del grano y por ende de la carga. Igualmente para un mejor aguante del peso la cubierta de la planta baja (actualmente vigas de hormigón) se debieron de emplear bóvedas.

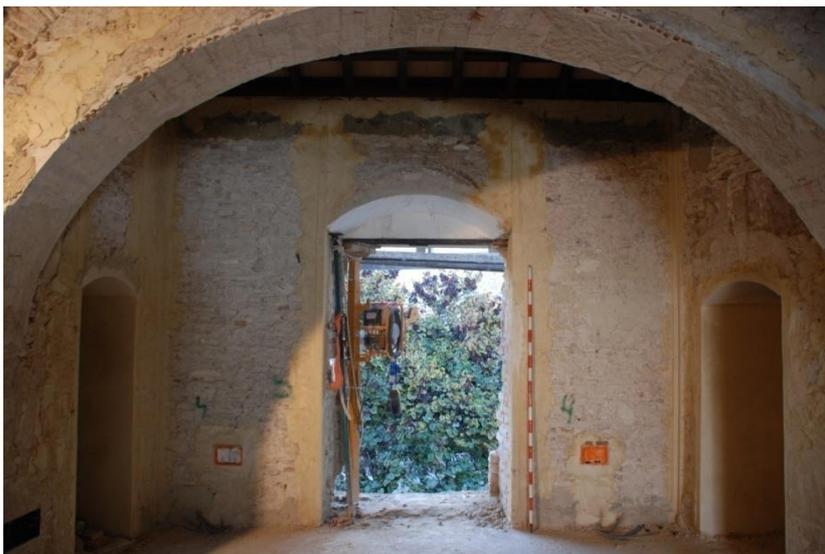
Vano central abalconado

El interior de la fachada oeste presenta un vano central abalconado y los restantes en forma de ventana rectangular, perteneciente al momento de construcción del granero. En cambio, los vanos del muro guía 1001 y 1003, de momentos anteriores, muralla y palacio respectivamente, son del tipo *ojo de buey* y que debemos ubicar cronológicamente en las etapas primeras de construcción del palacio.

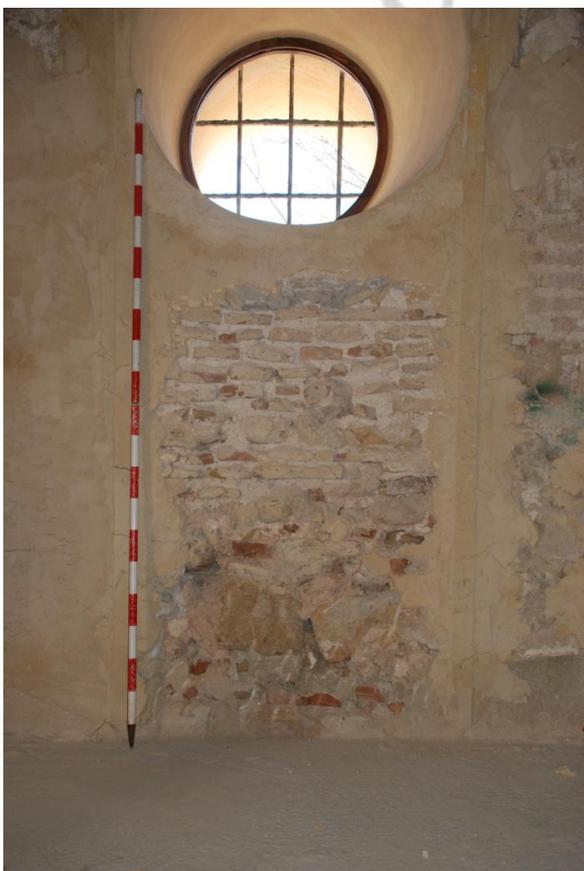
Ojo de buey

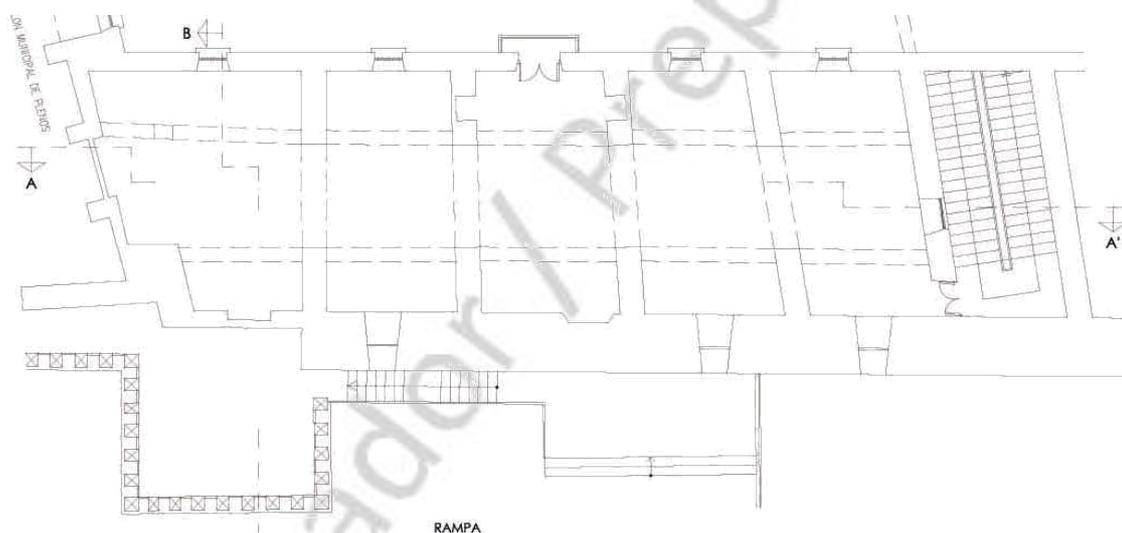
Planta del granero en planta alta

De los cuatro arcos diafragmas, los ubicados más hacia el norte (muros guías 1020-1021), presentan una ligera inclinación hacia el noreste y no son exactamente perpendiculares al muro guía de la fachada (UE 1000). En cambio, sí son paralelos al muro guía UE 1003 correspondiente al ala norte del Palacio. Estos muros guías citados son los únicos que contienen entre sus aparejos restos de tapial terroso de tonalidad gris oscuro. Es plausible, por tanto, que correspondan al momento de construcción del palacio en el siglo XVI, y que tras el derribo o desplome de esta planta alta en el terremoto de Lisboa a mediados del s. XVIII, se construyera este granero aprovechando parte de la estructura en mejor estado, de la que han quedado huellas materiales y la orientación distinta de estos muros.

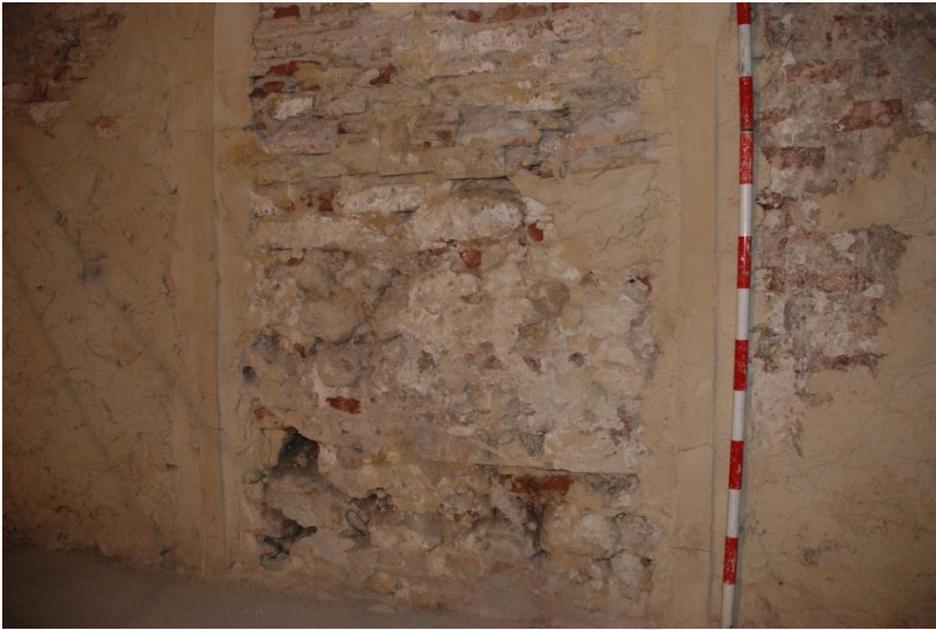
Aparejo irregular de mampuestos de piedra arenisca de tamaño medio, perteneciente a la muralla, reformada con aparejo irregular de ladrillos de cronología posterior

Por otro lado, se percibe ya en la planimetría elaborada para el proyecto de obra el grosor del muro guía UE 1001, que corresponde con el muro de carga exterior este que puede vincularse con la muralla del castillo. Las catas realizadas en este tramo corroboran esta hipótesis. Se ha documentado en varias estancias un aparejo irregular de mampuestos de piedra arenisca de tamaño medio (UE 1063) que en algunos casos ha sido reformada con aparejo irregular de ladrillos (UE 1061-1062) de cronología posterior.

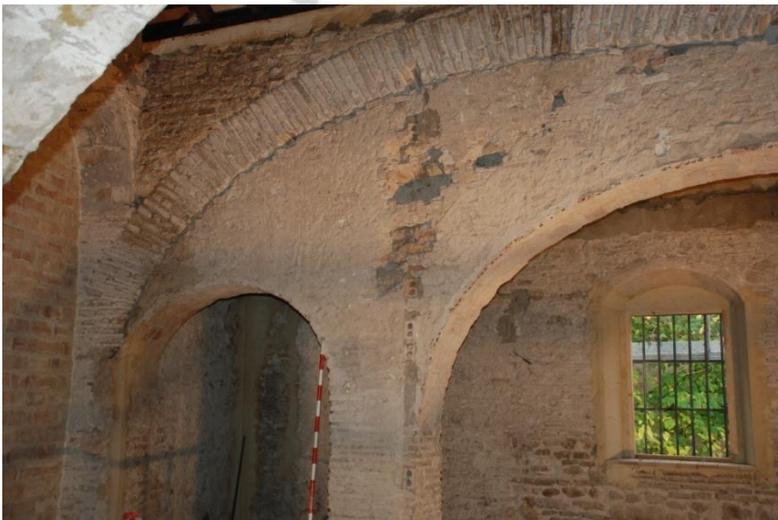
Reformas contemporáneas en la arquería rebajada de los muros porticados longitudinales

También se han registrado huellas de reformas contemporáneas. Los muros porticados longitudinales presentan reformas en la arquería rebajada del lado oeste. Se ha bajado la altura de la arcada creando otro arco inferior, en todas las estancias, incluso en la E-5 la existente se ha reconvertido en dos construyendo un pilar de aguante desde la planta baja. Además se ejecutaron falsas bóvedas perforando en los arcos los arranques de dichas estructuras.

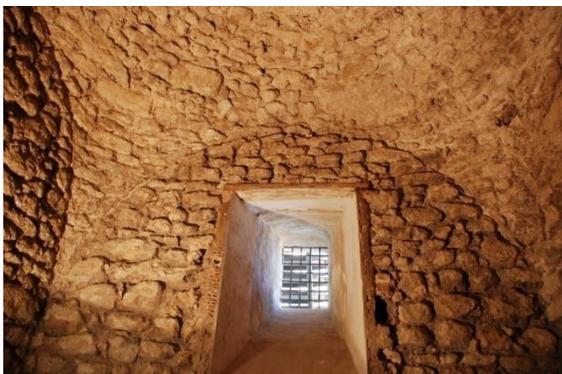
Vano para ventana con reja de hierro, realizada posteriormente a la construcción de la torre, en el paramento norte

La estancia 4, como nos hemos referido anteriormente, equivale a la planta baja de la torre de planta cuadrangular situada en ángulo SE del castillo. Se accede desde la estancia E-2 a través de un estrecho pasillo que hemos denominado E-3, que se va ensanchando hacia la estancia E-4 desde 1.00 m hacia 1.48 m. Posee cubierta abovedada y arco rebajado de dovelas de piedra arenisca. En su interior ya nos encontramos con la fase de picado realizada, presentando los cuatro paramentos aparejo irregular de mampuestos de piedra arenisca con cubierta de bóveda vaída. En el paramento norte se ha abierto un vano para ventana con reja de hierro, realizada

posteriormente a la construcción de la torre, así como el hueco para una chimenea trabajada en el paramento este. La solería existente es hidráulica datada a mediados del s. XX.

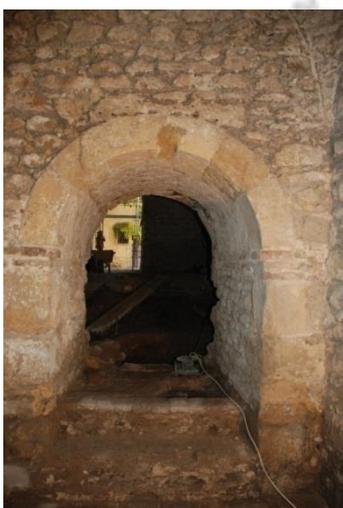
Escalones de acceso desde la estancia E-3

Una vez excavada por completo se observaron la existencia de dos escalones de acceso desde la estancia E-3 y la presencia de la técnica del *envitolado* en los paramentos.

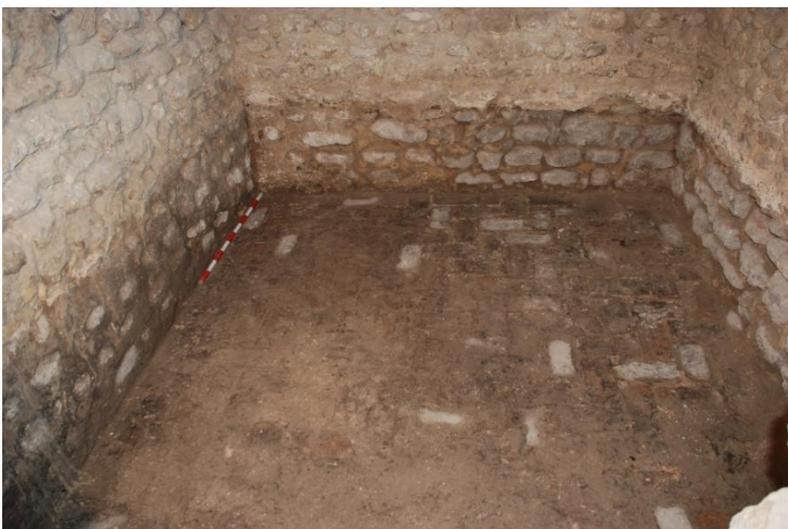
Solería de la Torre y técnica de *envitolado* en los paramentos

En el ángulo SW, la solería de ladrillos no estaba completa y pudimos realizar un reducido sondeo. Tras retirar la capa de mortero preparatorio (UE 2018) de la solería y de un nivel de relleno (UE 2019) con cerámicas de los ss. XVII-XVIII documentamos la roca natural (2020) donde se asienta la edificación defensiva.

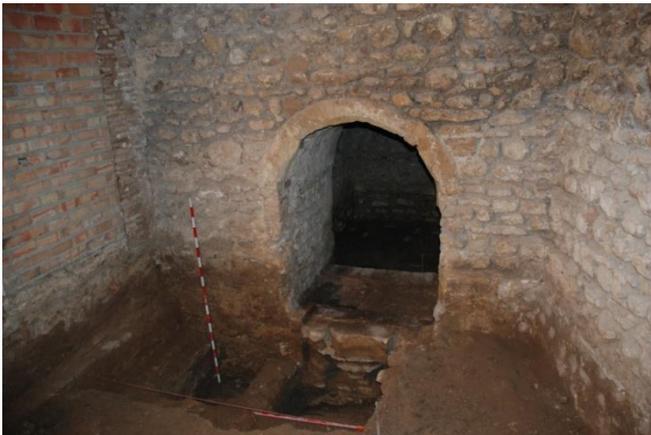
Lienzo este de la muralla (aparejo irregular de mampostería de piedra arenisca)

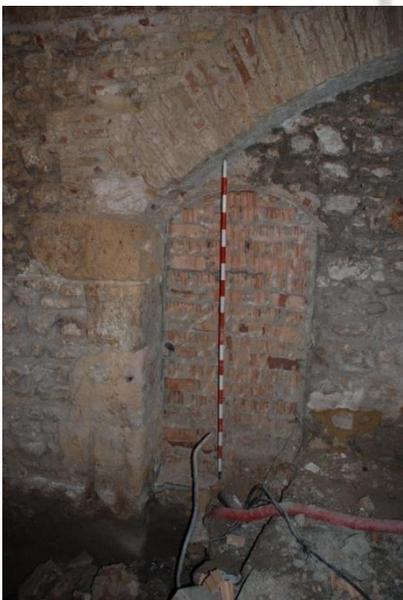
Lienzo de muralla sur

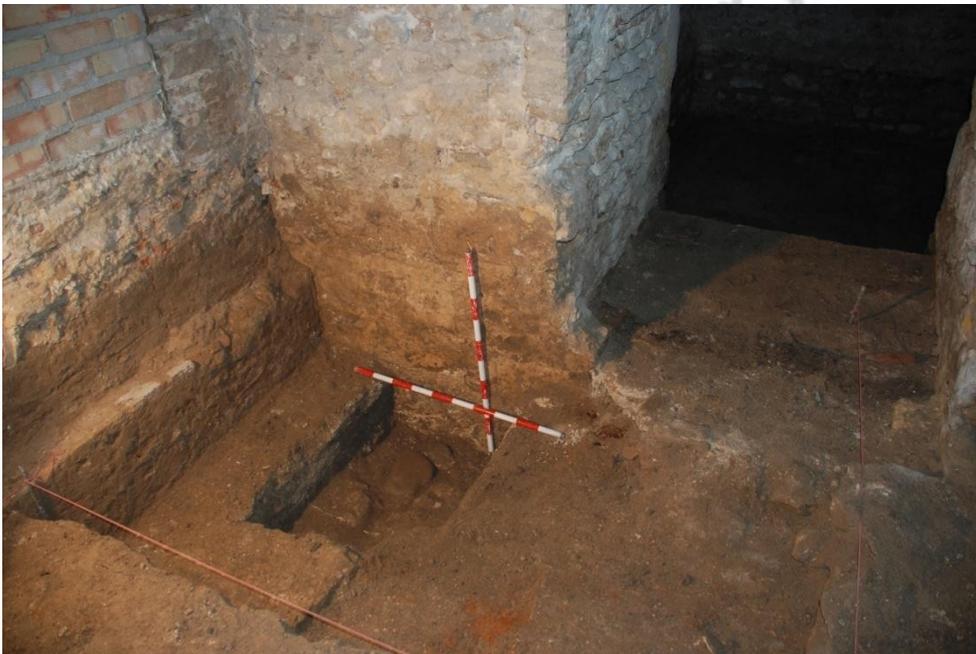
Zapata de cimentación del palacio

Tras retirar estos dos niveles contemporáneos trazamos un sondeo de 1.5 m. x 1.5 m que será ampliado a 1.5 m. x 2.5 m. Bajo niveles de colmatación (UE 2021-2024) encontramos la zapata de cimentación del palacio(UE2002) registrándose una lechada de cal previa (UE 2025-2029), la zanja de cimentación (UE 2023), y el relleno de ésta (UE 2024). Este momento constructivo está datado en el s. XVI con registro de cerámicas de esta época. Del mismo momento, es el suelo conservado de entrada a la E-3 realizado con una preparación de mortero de cal y arena de tonalidad blanquecina bajo suelo empedrado (UE 2049).

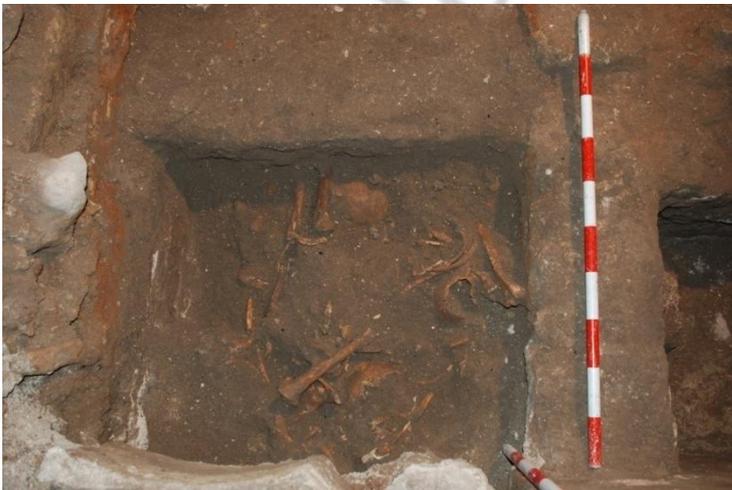
Osario de la necrópolis medieval del Castillo de Bornos

Bajo los niveles de relleno de la cimentación hemos detectado por una lado, una UE de tierra arcillosa rojiza con numerosas tejas (UE 2026) que ocupan parcialmente la extensión del sondeo, principalmente delante del vano de acceso a E-3, y por otro, adosado al muro UE 2005, una serie de pequeñas estructuras cuadrangulares de tapial con enlucidos de cal y cubierto de piedras (UE 2033-2034-2035-2031-2032). Bajo los niveles de arcilla se ha documentado un osario en la UE 2051 de tierra negruzca donde se identificaron varios cráneos y restos óseos variados, así como un anillo y dos monedas de bronce. Se trata, por tanto, de una necrópolis situado a la entrada de la torre, que bien podría pertenecer a una capilla del castillo, donde se ubicaría este osario y otras estructuras que bien podrían corresponder a posibles osarios en espera de ser usados. Esta necrópolis corresponde a un momento entre la cimentación del palacio y la construcción de la torre y muralla. Podemos definir esta etapa en el s. XV. En este período los paramentos de la torre estarían enlucidos con imitación de falsos sillares, y la necrópolis se situaría en el interior de la fortaleza a la entrada de la capilla.

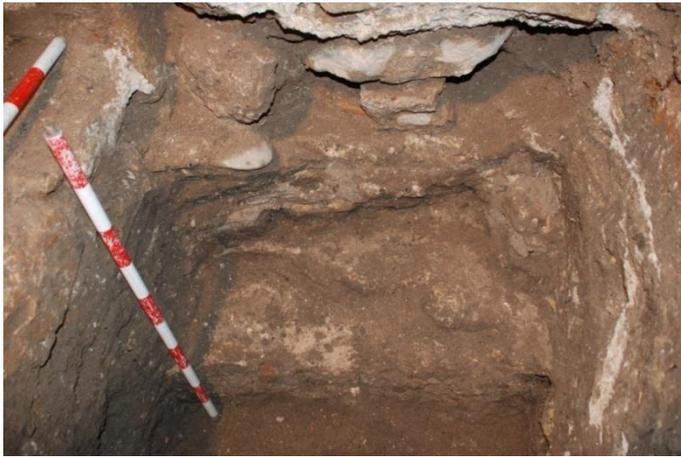
Nivel de base de construcción de la torre

Los últimos niveles sondeados corresponden al nivel de base de construcción de la torre, cimentada sobre la roca natural, ya detectada en el sondeo 1 de la E-4. Previo a la roca se documentan niveles de arcillas verdosas con restos de morteros de cal.

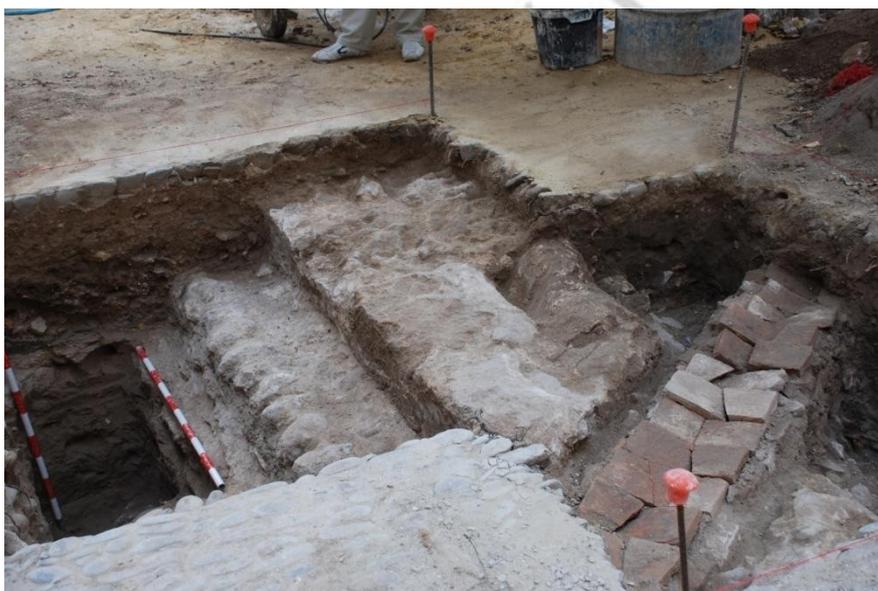
Atarjea del s. XVIII que rompe la cimentación de la arcada ya desaparecida

La cimentación de la arcada documentada en el sondeo fue fragmentada parcialmente, acción posterior a su derrumbe a mediados del siglo XVIII, para situar una atarjea de ladrillos de 0.30 m x 0.14 m. (UE 3013-3014) en una zanja de 0.50 m de ancho (UE 3009), con orientación NE-SW y proveniente del edificio de ala este.

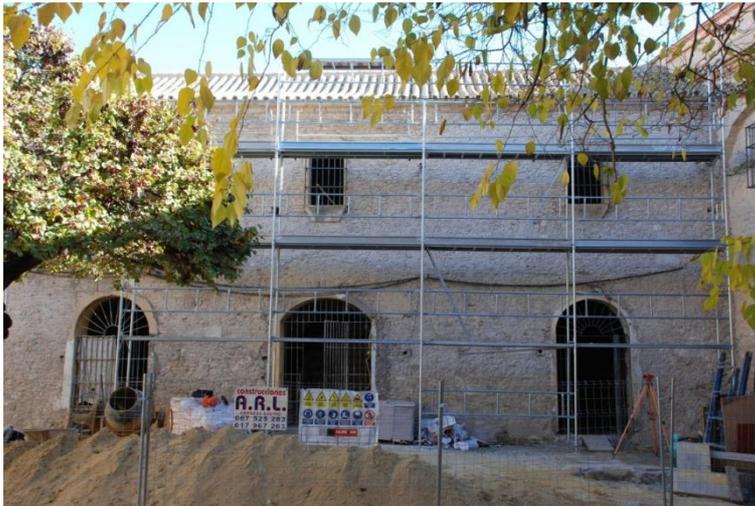
Fachada exterior

Desde el punto de vista metodológico las unidades estratigráficas construidas en este sector fueron denominadas desde la UE 4000 hasta la UE 4022. La fachada exterior al patio del edificio del ala este presenta un aparejo principal (UE4001) mixto de sillarejos con una o dos hiladas de ladrillos que se construye sobre una línea de sillares (UE 4000) entre 0.40 m. y 0.50 m. de lado que ocupa toda la base del edificio. La fachada correspondiente a la primera planta presenta esta secuencia con la apertura de seis vanos: cuatro corresponden con puertas de acceso a la planta baja-tres arcos de medio punto y uno rebajado- y dos ventanas- una con arcos de medio punto y otra adintelada. De los vanos de acceso, el situado en el centro de la fachada (UE 4011) presenta una esquina donde se aprecia un vano anterior adintelado (UE 4005) con rosca trapezoidal de ladrillo (UE 4006); en los ubicados al sur del vano central se observa igualmente la rosca trapezoidal (UE4007-4008); y el situado al norte del central (UE 4012) se documenta una mayor anchura y longitud así como un desplazamiento hacia el sur en relación con las equidistancias de los demás vanos, ocultándose probablemente el dintel y la rosca trapezoidal. Los vanos originales deben corresponder por tipología a la nueva construcción del ala este en el siglo XVIII y las reformas y transformaciones en arcos de medio punto y rebajado en obras de los siglos XIX y XX.

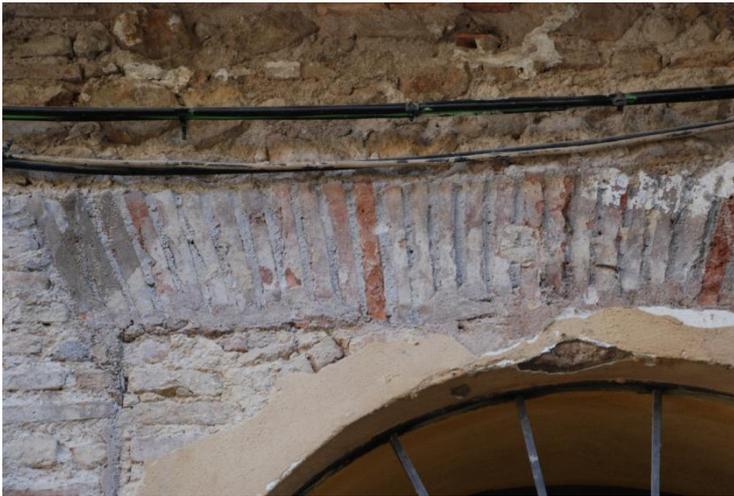
Vano de acceso central adintelado con rosca trapezoidal de ladrillo
